令和　８年（ケ）第　　５５号

期　間　入　札　の　公　告

現 況 調 査 報 告 書

評　　価　　書

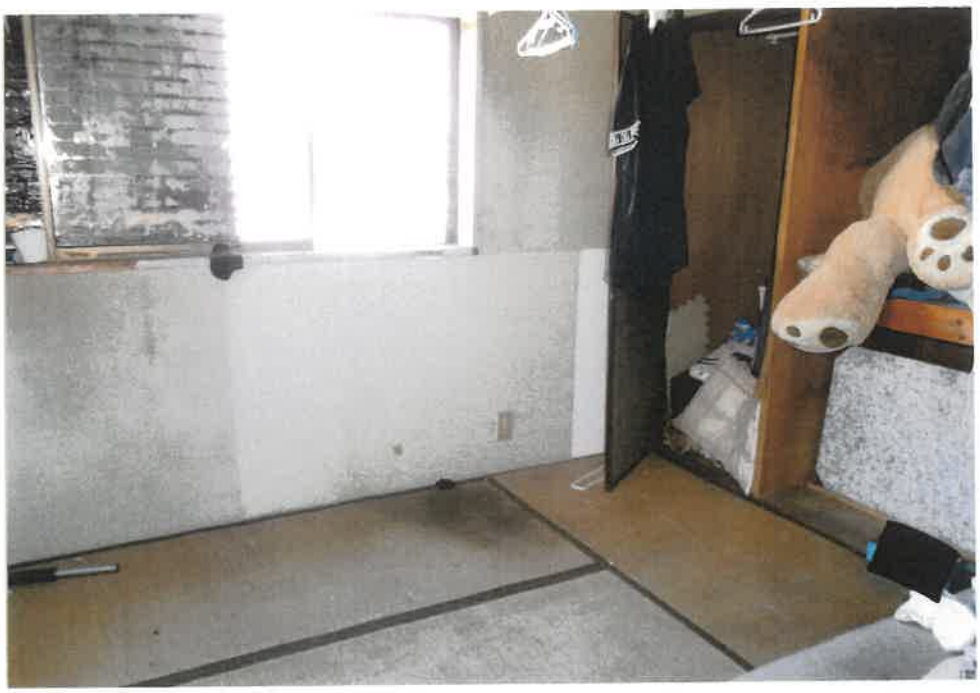
3　物件２の１階ＤＫのドアノブが取り外されている。

4　物件２の２階和室２の窓が開放されたままの状態になっているため，２階和室２の畳等に腐食及び汚れが認められる。

6　物件１の東側境界付近に空き瓶，ゴミ袋，タイヤ等が放置されている。

⑤屋内の状況
ＤＫのドア
の状況

⑥屋内の状況
和室２の
状況

⑦屋外の状況
東側境界
付近の状況
