令和　7年（ケ）第　　11号

物　件　明　細　書

現況調査報告書

評　　価　　書

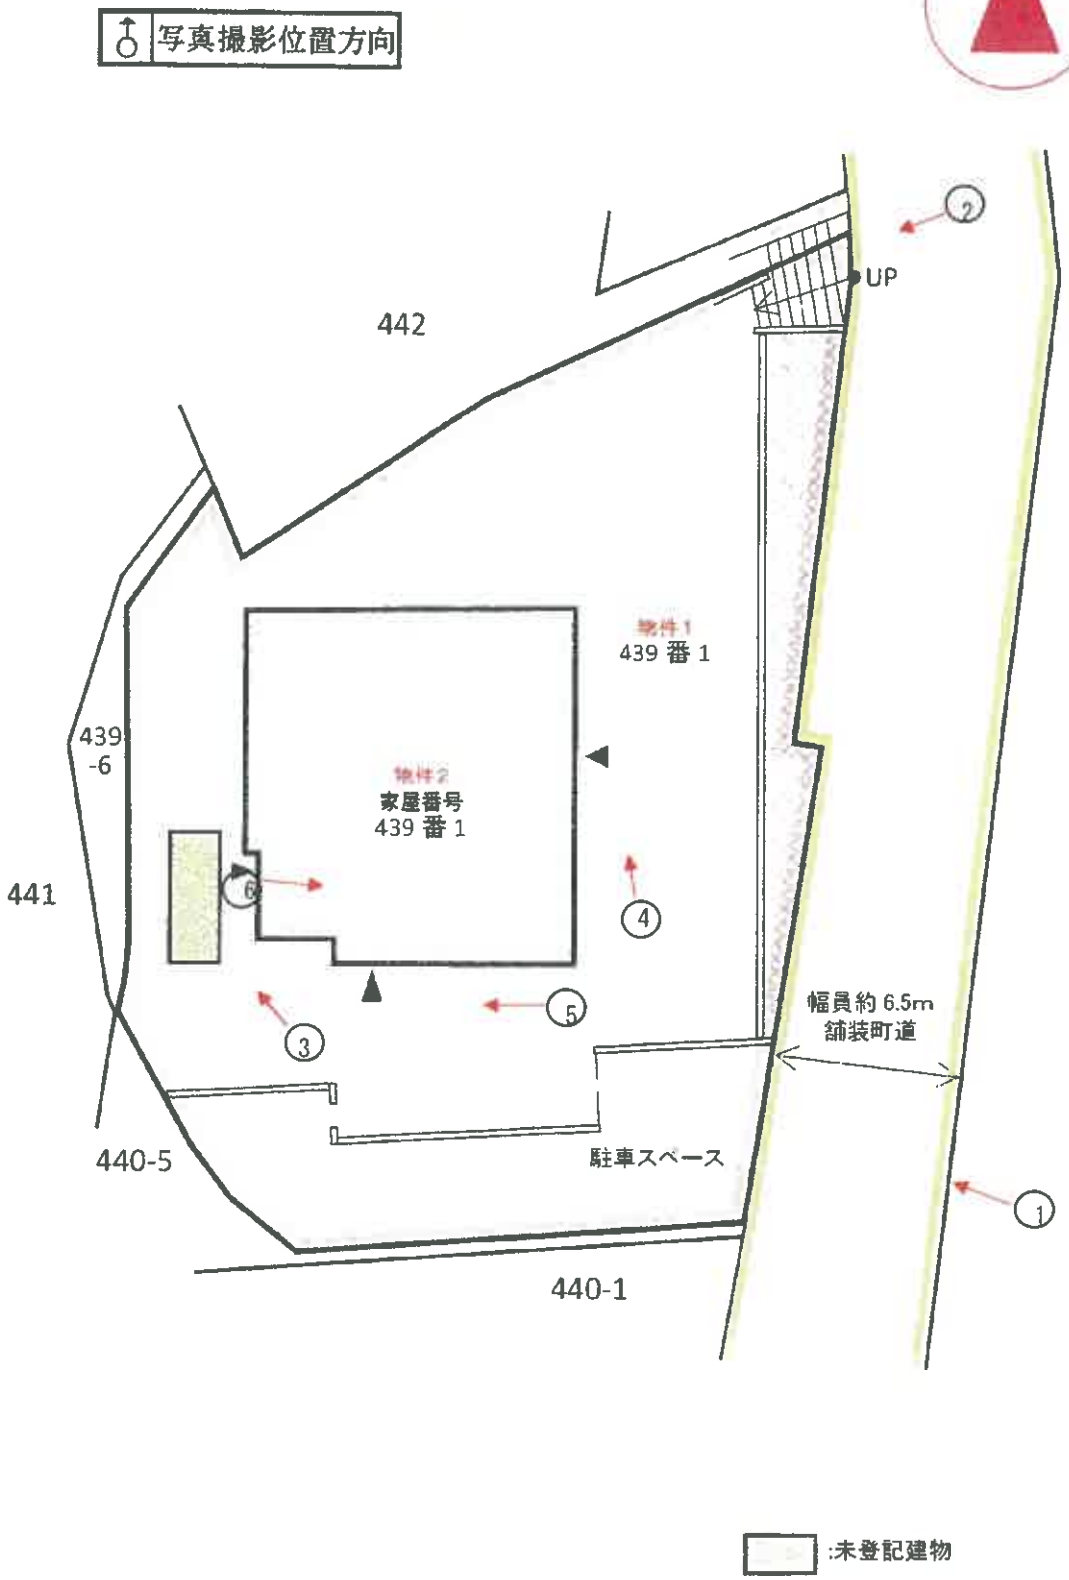
土地建物位置関係図

N
写真撮影位置方向
442
UP
物件1
439番1
439
-6
物件2
家屋番号
439番1
441
幅員約6.5m
舗装町道
駐車スペース
440-5
440-1
:未登記建物

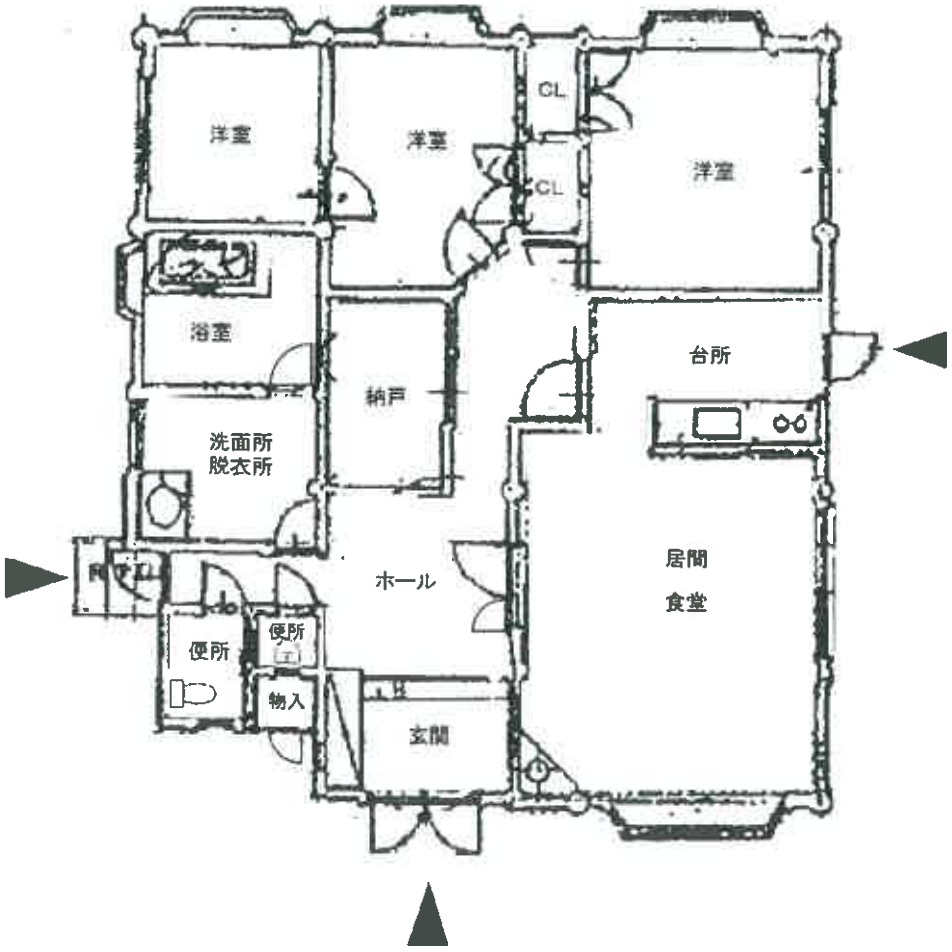
間取図

■ 現況調査報告書に添付している間取図は福智町の課税台帳の図面を参考に記載したものである。

：目視確認部分
