令和　7年（ケ）第　　40号

期　間　入　札　の　公　告

現況調査報告書

評　　価　　書

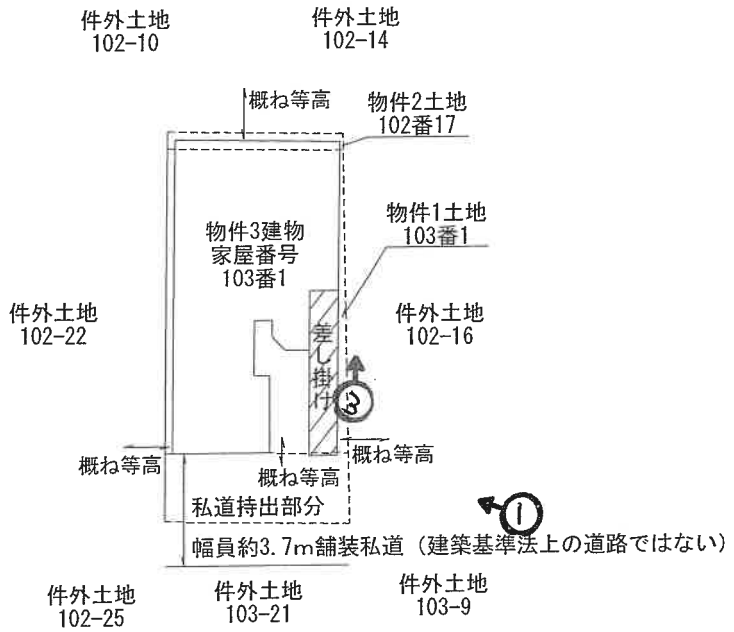
土地建物位置関係図　S≒1／250

5　物件１及び２の各土地の範囲は現況上判然としない（南側私道に拠出されている物件１の土地の範囲は判然とせず、本件宅地部分の土地を区画する現況構築物と境界の位置関係も不明確である。）。物件１及び２の各土地の範囲を確定するには境界確定協議を要するが、同各土地と件外１０２番２２の土地との境界は、同件外土地の地積測量図に基づく現地測量により特定可能と思料する。

9　境界は判然としないが、物件３の建物の屋根若しくは雨樋が、周囲の件外土地へ越境している可能性が見受けられる。境界確定協議の結果、件外土地への越境が明らかになった場合、越境する件外土地所有者との間で協議を実施する必要があると思料する。協議が整わない場合、越境する建物部分の撤去を求められる可能性があることに、買受希望者は留意を要する。

※ 破線部分は境界不明

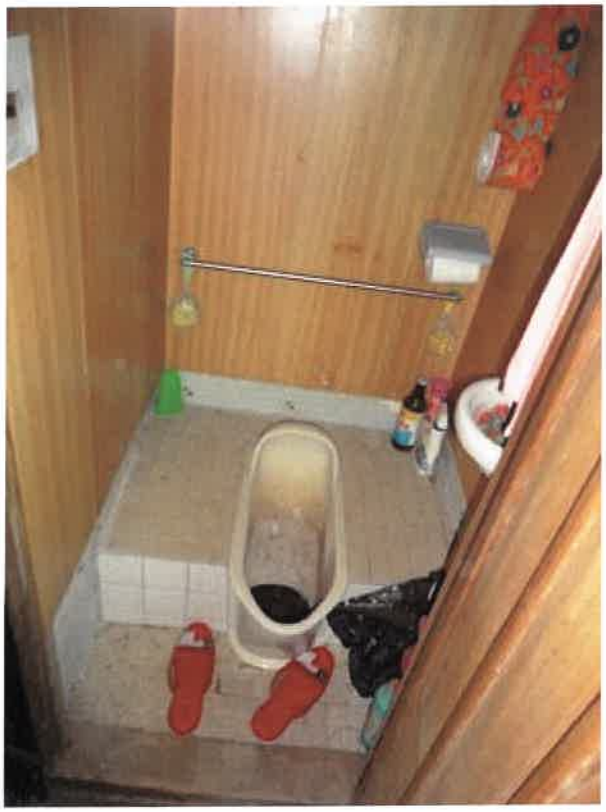
9

トイレ

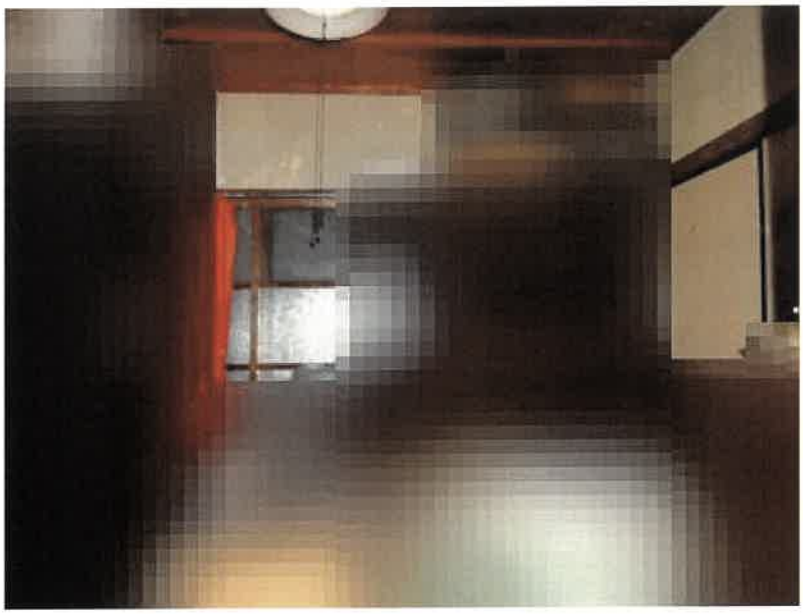
24

和室

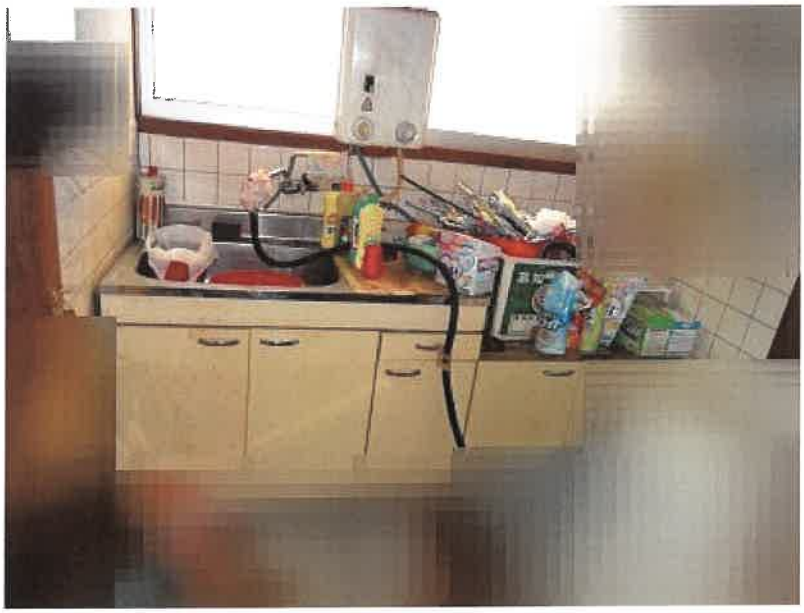
25

台所（流し台）

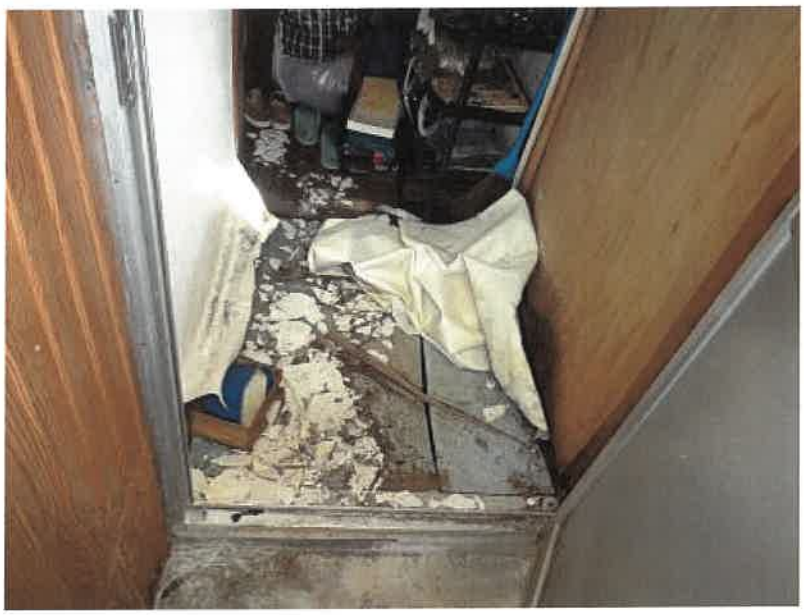
29

⑺　２階北側居室
ア　居室内には敷物や大量の動産類が存在するため、床の状態は確認できない。
イ　床面を除く各所内装（壁・天井・建具等）に、汚損及び経年劣化が見受けられる。
ウ　玄関に雨漏りが発生している。雨漏りによって、床及び天井が抜け落ち、内壁が汚損・腐食し、剥落している。

玄関内（床）
