期間入札の公告

和歌山地方裁判所御坊支部

現況調査報告書

評 価 書

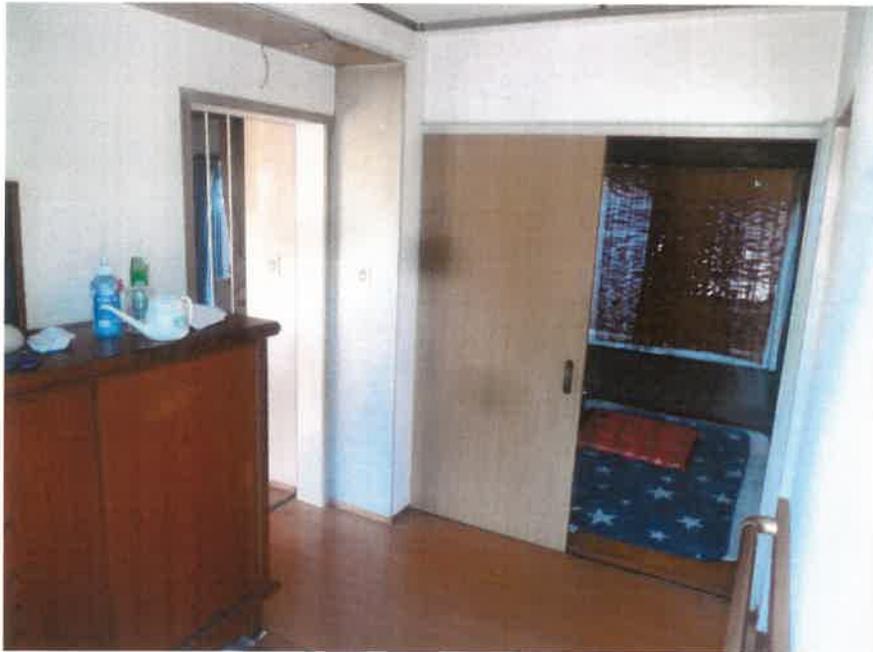
5

- (1) 本件建物の形状及び間取りは、概ね8～10枚目の図面記載のとおりである。
- (2) 本件建物は昭和51年5月築で、築後約49年が経過している。昭和55年に2階和室2が増築され、その後10年前ぐらいには1階洋室2が増築されている。1階洋室2は未登記である。何度か増改築がされているようであるが、かなり古い建物なので不具合部分はいくつかある。雨漏りもシロアリもあるとのことである。主な不具合部分は次のとおりである。
 - ① 建物南西側の基礎部分の上部鉄板に穴が開いていた。(写真4)
 - ② LDKや階段ホールなどの壁がタバコのヤニで汚れていた。(写真9、11)
 - ③ 洗面脱衣室の窓の庇が錆びついていた。(写真13)
 - ④ 2階和室2の天井に雨漏り跡、畳に傷や汚れなどが複数あった。(写真16～18)
 - ⑤ バルコニーの床板が朽ちてきていて、一部は割れて穴が開いていた。(写真19)
- (3) 1階洋室1の外側にウッドデッキが設置されていた。(写真1)
- (4) 建物の西端に下屋のような物置が作られていた。(写真3)
