期 間 入 札 の 公 告

1 所 在 豊橋市多米西町三丁目

現況調査報告書

評価書

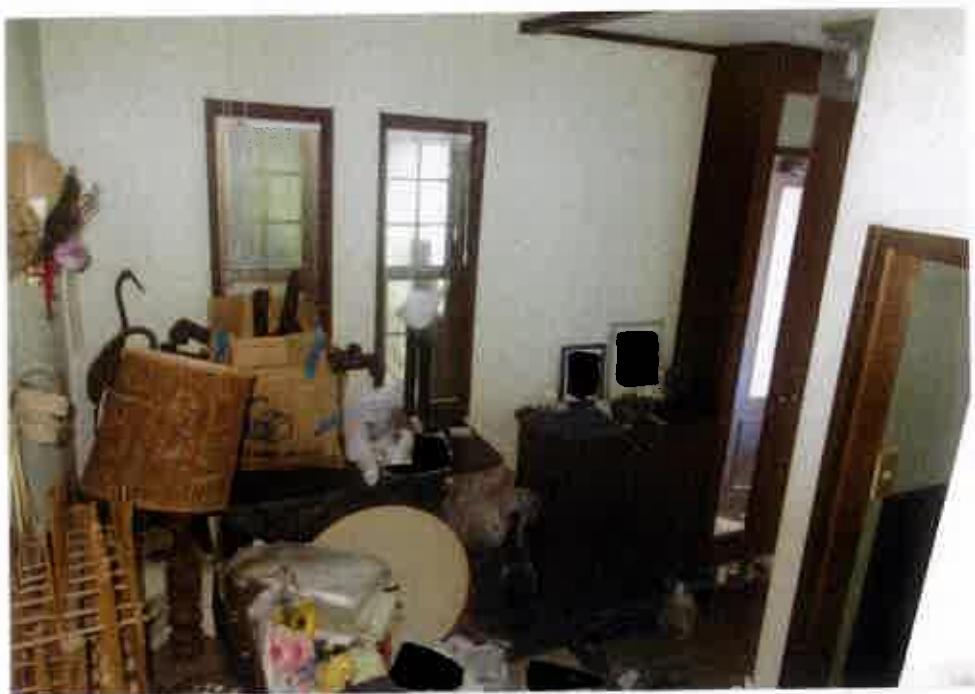
(5)

屋内の状況（1階 玄関 ホール）

- 13 物件 2 建物は、電気、ガス、水道が供給停止となっており、各部屋の動産類の残置の状況及び上記 8 乃至 12 の状況等を鑑みると、物件 2 建物は空き家の状態であると思われた。
物件 2 建物 1 階玄関ホールの机の上に債務者兼所有者宛の郵便物が存在していた。
- 14 債務者兼所有者の住民票住所地に、物件 1 土地及び物件 2 建物の使用状況等につき照会書を送付したがあて所に尋ねあたりませんところで、債務者兼所有者からの協力は得られなかつた。
また、玄関のドアに連絡先電話番号のメモ書きが記載されていたので、電話をしてみたが通話することはできなかつた。

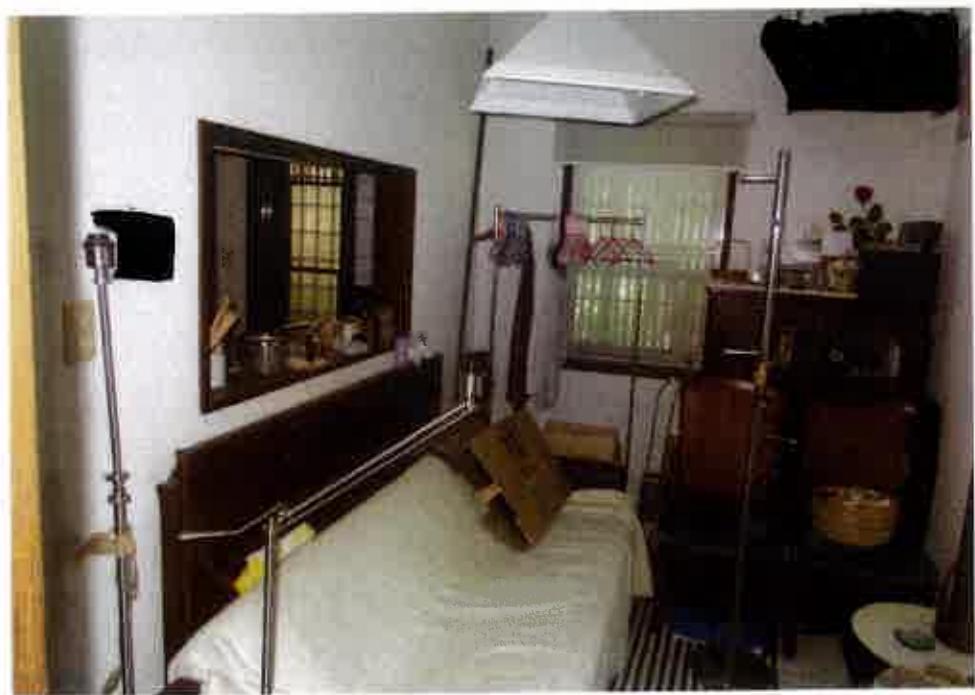
(6)

屋内の状況（1階 ダイニング）
