## 期 間 入 札 の 公 告

鹿児島地方裁判所民事第3部

# 現況調査報告書

## 評 価 書

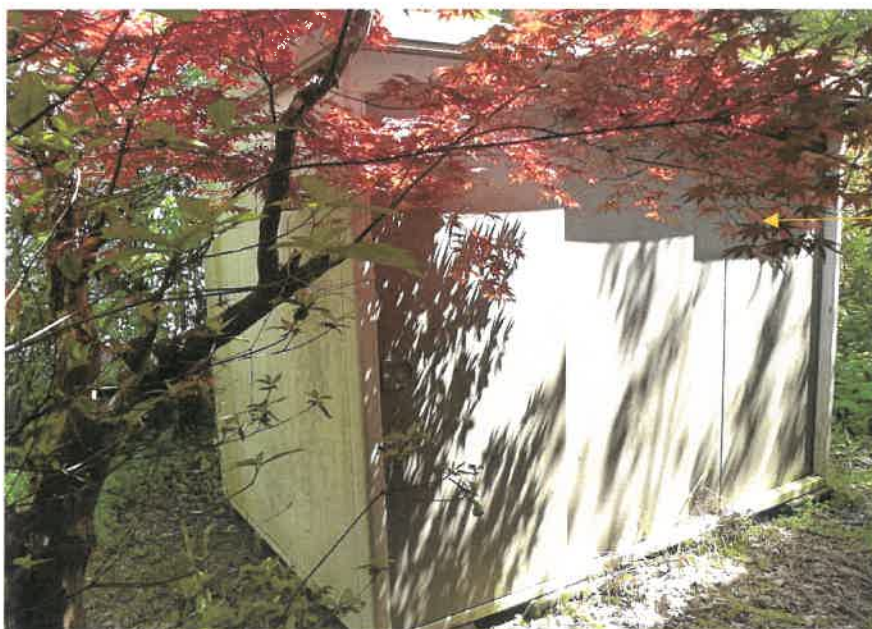
開かない戸

⑥本土 地（北）

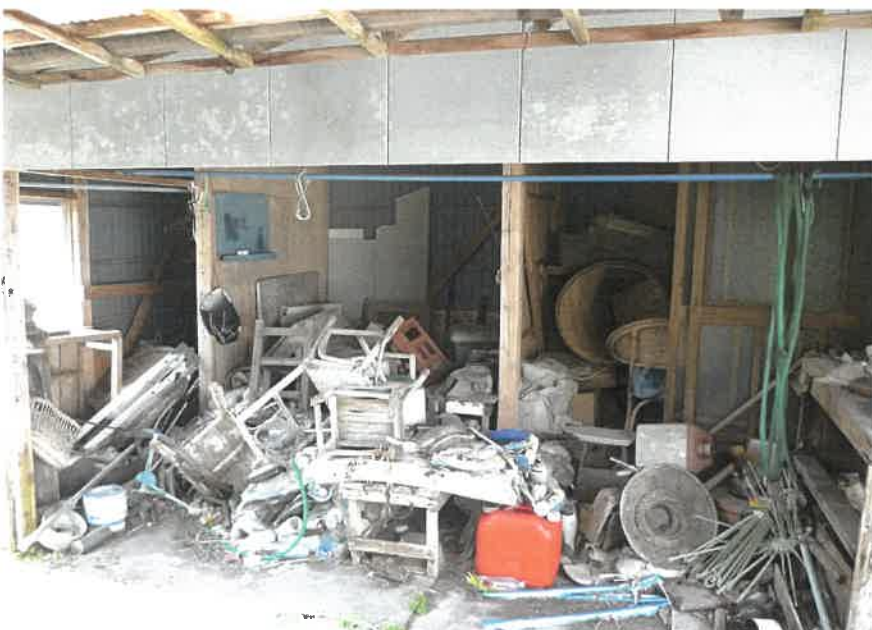
⑯物件 3 附属建物符号 1  
物置

浴室用煙突破損

| 区 分 | 主である建物 |
|---|---|
| 特記事項 | <p>① 物件3建物は、白アリ被害については不明。評価人としての調査には限界があり、詳細については専門家による調査が必要である。</p> <p>② 物件3建物は、建築時期・構造・種類等の要因を踏まえ現場調査を行った結果、アスベストを含有する建材等が使用されている可能性は否定できない。詳細については専門調査機関の分析調査を要する。</p> <p>③ 物件3建物は、西側洋室、浴室、東側洋室の天井が破損し、雨漏り跡が存し、和室6畳の床がぶかぶかして落ち込みそうである。また、西側さしかけの屋根が破損し、浴室用の煙突が破損し倒れかかっている。さらに軒下、基礎、犬走到にヒビが見られ、保守管理の状況は劣る。</p> |
