## 期 間 入 札 の 公 告

令和7年(ヌ)第4001号

# 現況調査報告書

評 価 書

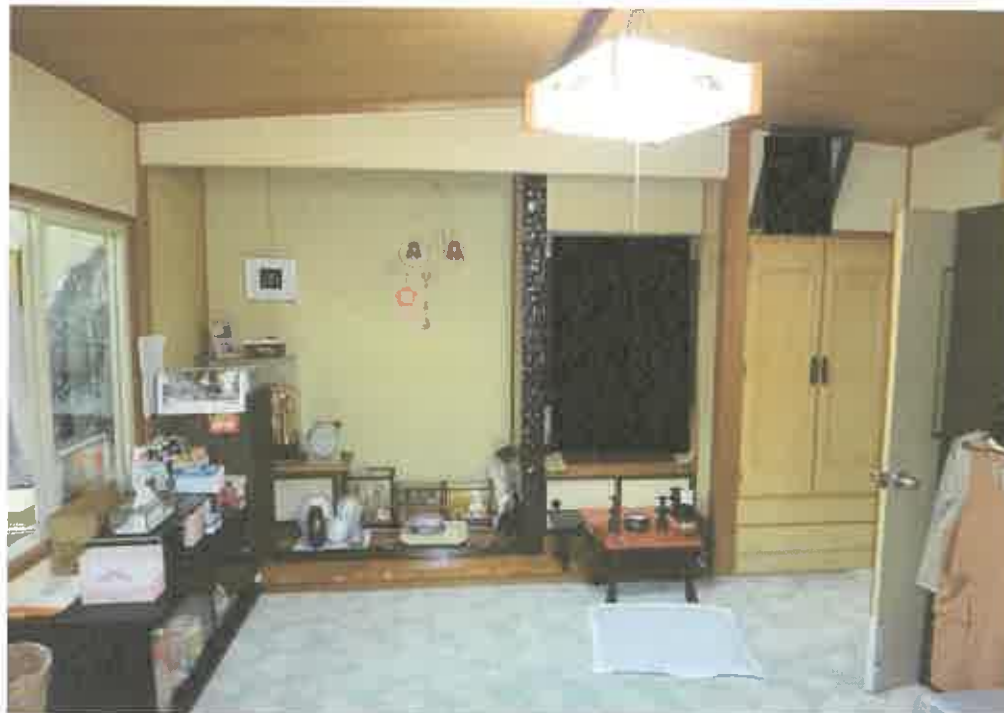
4

- 5 本件建物等には以下の損傷、劣化、汚損等が見られた。
- (1) 1階和室1の壁面のひび割れ
  - (2) 2階洋室2のドアノブの破損
  - (3) 2階洋室2の壁全体にタバコ煙が原因と思われる黄ばみ
  - (4) 2階洋室3にある煙突部分の壁に多数のひび割れ
  - (5) 未登記附属建物（車庫）の壁面の損傷

1階和室1

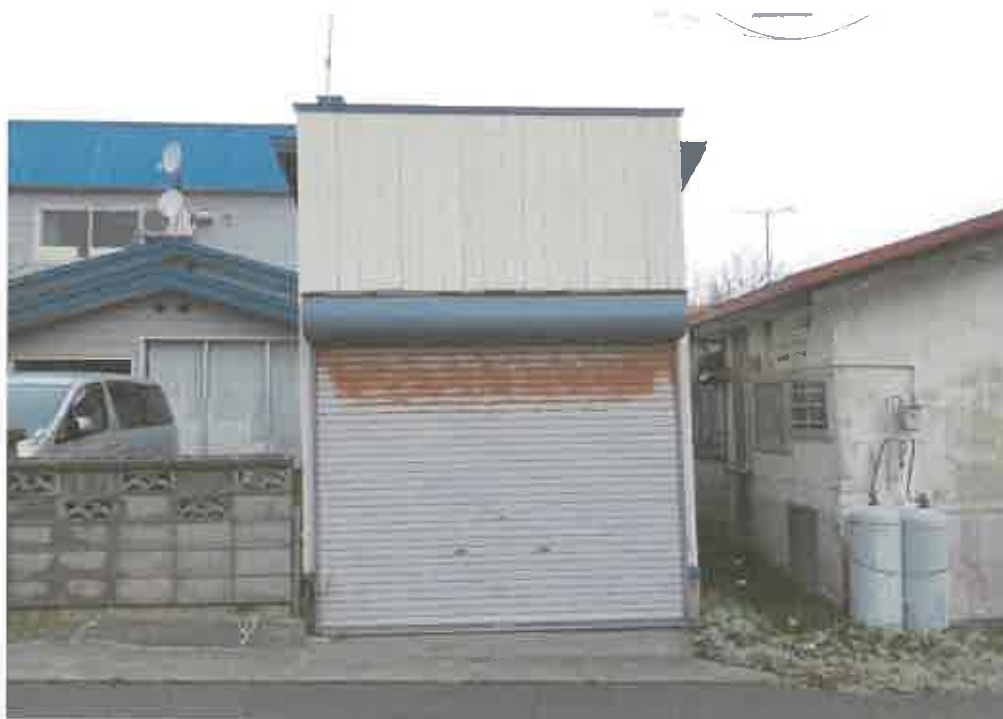
16

- (5) 未登記附属建物（車庫）の壁面に隣地建物からの落雪による損傷がある。  
このことである。ただし、本調査では1階トイレの壁及び2階洋室3の天井に水漏れ等の痕跡は確認できず、1階和室2内の略南東側角の壁面上部には染様なものが見られたが、スガ漏り等が原因かは不明である。また1階台所と洗面台の間の上部には、一部濡れている部分が確認でき、台所の天板上には水が溜まっている部分が存在した。

- (6) コンクリートブロック塀の損傷
- 6 本件建物には、上記のほか全体として経年相当の劣化が存在するものと思われる。
- 7 本件建物の2階部分全体及び階段部分は、略南側に若干傾斜していると思われる。
- 8 未登記附属建物（車庫）の壁面の損傷は、所有者の陳述によると隣地建物からの落雪が原因であるとされているが、本調査時点では何ら防止策等は設けられておらず、今後損傷が拡大する可能性がある点は注意を要する。

未登記附属建物（車庫）

区 分	未登記附属建物
建 築 時 期	昭和49年新築（稚内市公課証明書による。）
種 類	（現況）車庫
構 造	木造亜鉛メッキ鋼板葺平家建
床面積（現況）	約17.01㎡
建物の利用状況	一部、物置になっているが、大半は車庫として利用されている。
特記事項	建物内部は、床がコンクリート敷であるものの、壁・天井が剥き出しの状態であり安価かつ品等が劣る施工である。また、東側外壁に損傷があるほかシャッター等の錆も目立つ等、老朽化・損耗等が著しいことから、未登記附属建物については既に経済的耐用年数が尽きていると判定し、特に経済的価値は認められない。

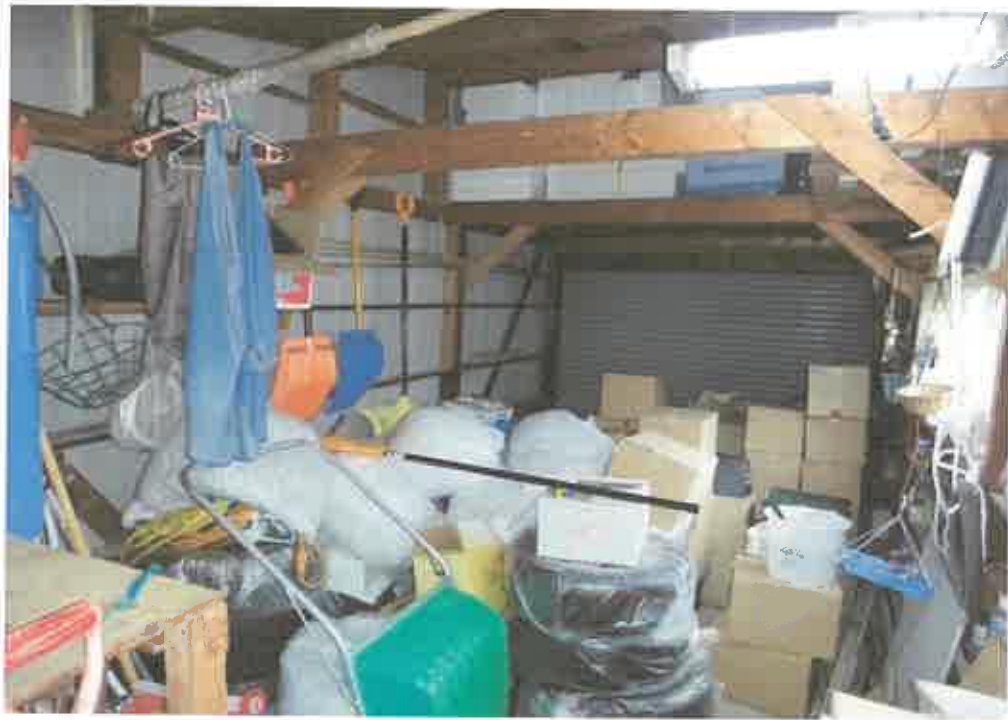
17

未登記附属建物（車庫）
