## 期 間 入 札 の 公 告

- 1 所 在 稚内市栄四丁目  
地 番 1482番45  
地 目 宅地  
地 積 236.40平方メートル
- 2 所 在 稚内市栄四丁目 1482番地4  
家屋 番号 1482番4の45  
種 類 居宅  
構 造 木造亜鉛メッキ鋼板葺2階建  
床 面 積 1階 79.38平方メートル  
2階 40.50平方メートル  
(現況)  
床 面 積 1階 約89.10平方メートル  
(未登記附属建物)  
種 類 車庫  
構 造 木造亜鉛メッキ鋼板葺平家建  
床 面 積 約17.01平方メートル

## 現況調査報告書

評 価 書

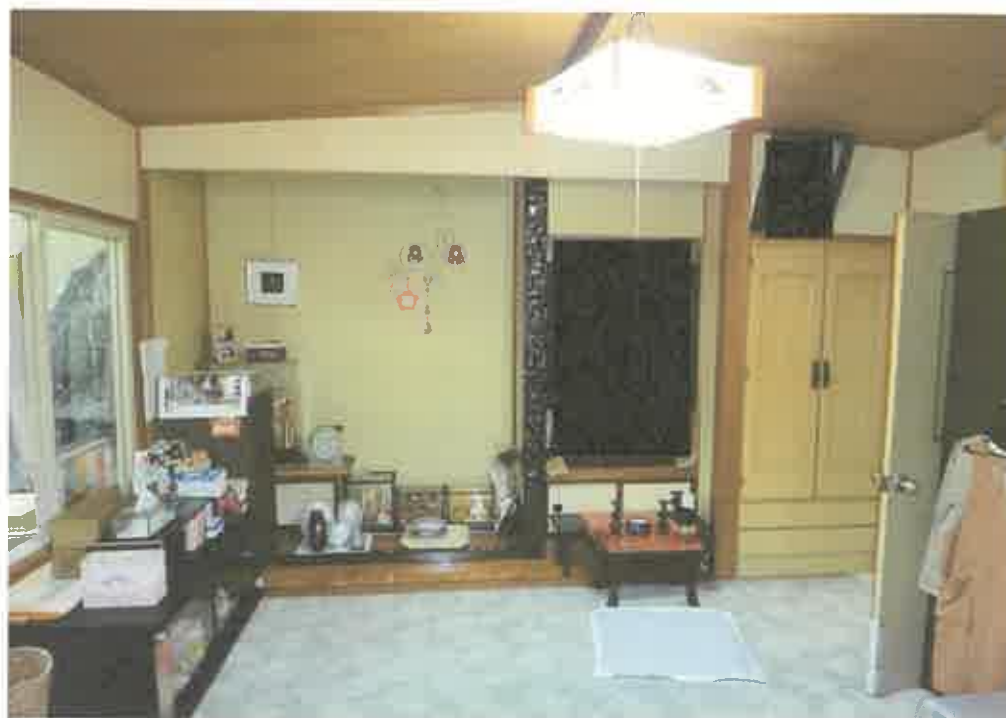
4

- 5 本件建物等には以下の損傷、劣化、汚損等が見られた。
- (1) 1階和室1の壁面のひび割れ
  - (2) 2階洋室2のドアノブの破損
  - (3) 2階洋室2の壁全体にタバコ煙が原因と思われる黄ばみ
  - (4) 2階洋室3にある煙突部分の壁に多数のひび割れ
  - (5) 未登記附属建物（車庫）の壁面の損傷

1 階和室 1

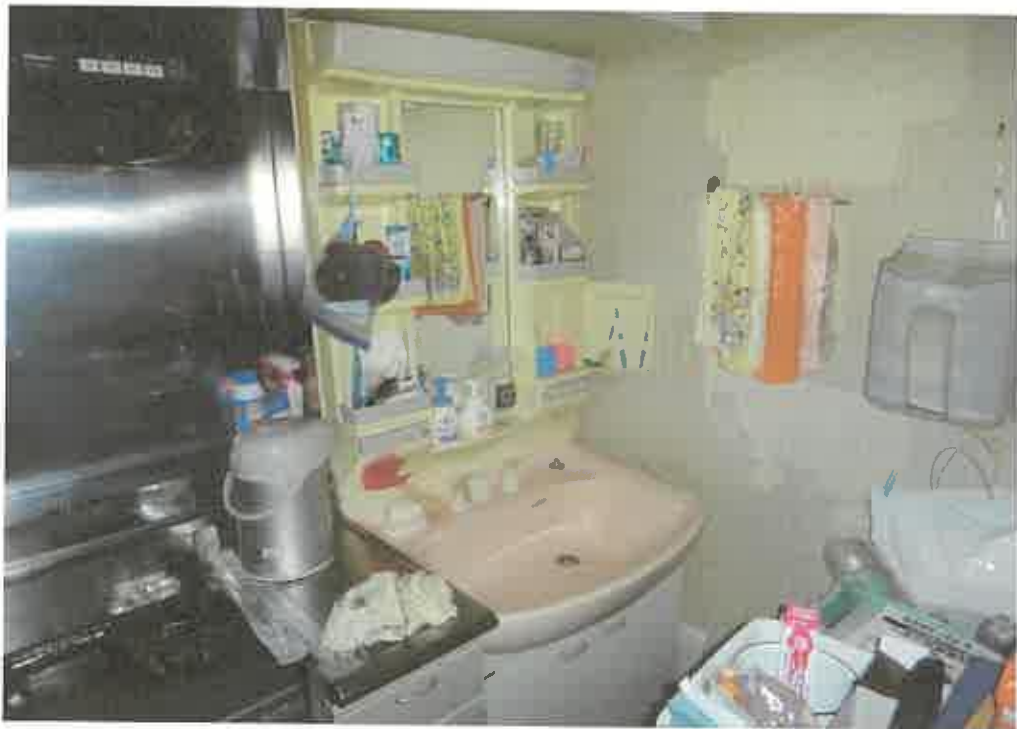
8

- (5) 未登記附属建物（車庫）の壁面に隣地建物からの落雪による損傷がある。  
とのことである。ただし、本調査では1階トイレの壁及び2階洋室3の天井に水漏れ等の痕跡は確認できず、1階和室2内の略南東側角の壁面上部には染様なものが見られたが、スガ漏り等が原因かは不明である。また1階台所と洗面台の間の上部には、一部濡れている部分が確認でき、台所の天板上には水が溜まっている部分が存在した。

洗面台

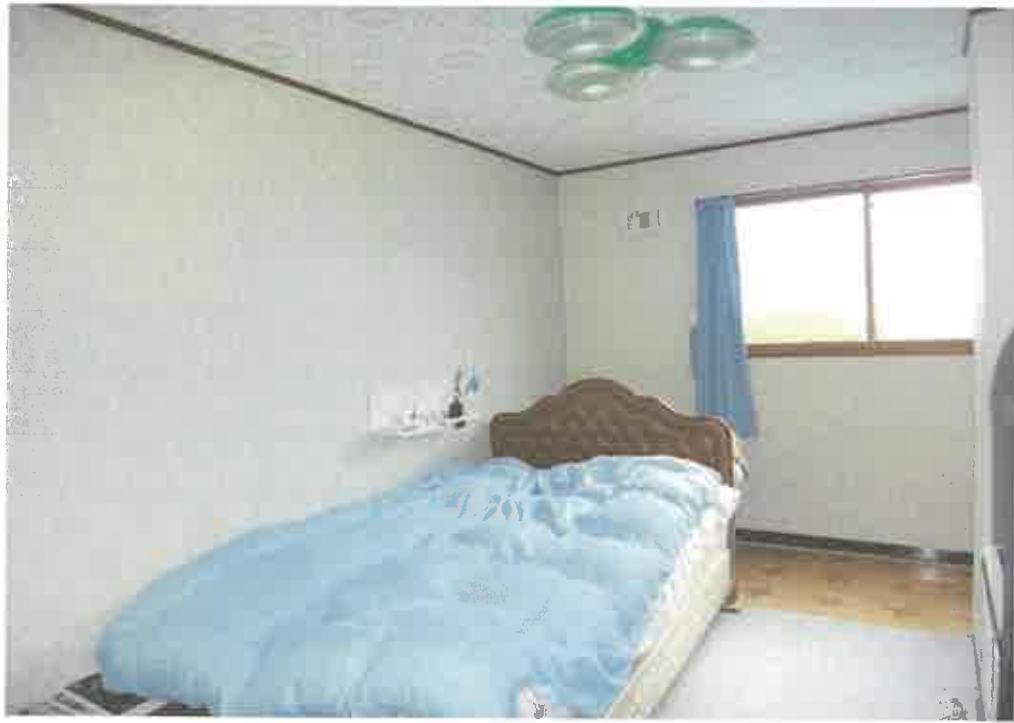
13

- (3) 本件建物内の壁面のうち、1階トイレの壁の一部、1階台所と洗面台の間の部分及び1階和室2の壁の一部は、大雨の際にスガ漏りが原因と思われる濡れが生じることがある。また、2階洋室3の天井は、大雨の際に雨漏りが生じる部分がある。
  - (4) 風除室の錠前に不具合があり、外側から施錠できない。

2 階洋室 3

- ・2階洋室3：所有者によれば、大雨の時に天井から雨漏りが生じるとのこと  
で、修繕を要すると思われる。また、煙突部分の壁に多数のひび割れが見ら  
れる。修繕を要すると思われる。
- ・2階全体：2階及び階段部分を中心に建物が略南側に若干傾斜していると  
思われ、再利用に際しては注意を要する。なお、所有者によれば、目的物件  
は基礎杭が打っていないとのことであり注意を要する。
- ・外壁に設置されたエアコン用室外機と思われる設備が外壁から外れそう  
になっており、西側隣地側に大きく傾いている。今後地上に落下する恐れ  
もあることから、再利用に際しては注意を要する。
- ・アスベスト含有建材等、建物有害物質の利用については目視調査の結果、  
確認できなかった。但し、室内に煙突が設置されておりアスベスト含有建  
材等使用の可能性も考えられること及び、評価人としての調査は限界が  
あるため、詳細については専門家による調査を要するものである。
- ・上記を除き、建物全体的には経年相応の汚損、損耗等が見られる。
- ・建築確認関係（稚内市建築確認係によれば、目的建物は建築確認申  
請等を受けていないとのことであり、再利用に際しては注意を要す  
る。）
- ・土地建物位置関係図のとおり、目的土地の南東側に未登記附属建物が存  
する。詳細については以下のとおりである。

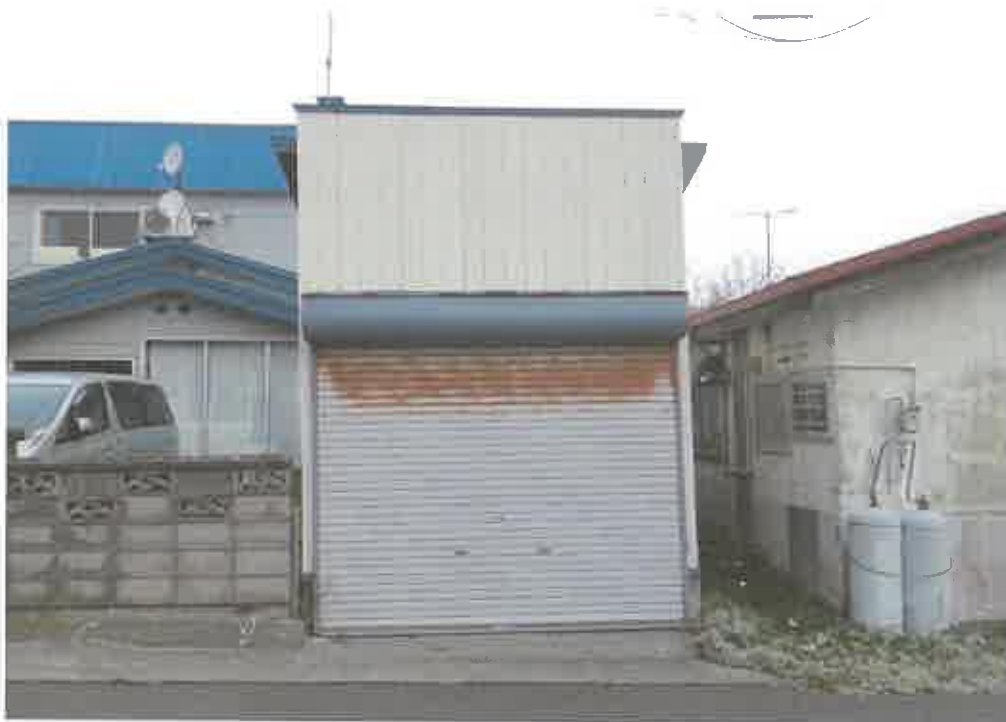
16

- (6) コンクリートブロック塀の損傷
- 6 本件建物には、上記のほか全体として経年相当の劣化が存在するものと思われる。
- 7 本件建物の2階部分全体及び階段部分は、略南側に若干傾斜していると思われる。
- 8 未登記附属建物（車庫）の壁面の損傷は、所有者の陳述によると隣地建物からの落雪が原因であるとされているが、本調査時点では何ら防止策等は設けられておらず、今後損傷が拡大する可能性がある点は注意を要する。

未登記附属建物（車庫）

| 区 分 | 未登記附属建物 |
|---|---|
| 特 記 事 項 | 建物内部は、床がコンクリート敷であ<br>るものの、壁・天井が剥き出しの状態<br>であり安価かつ品等が劣る施工である。ま<br>た、東側外壁に損傷があるほかシャッター<br>等の錆も目立つ等、老朽化・損耗等が<br>著しいことから、未登記附属建物について<br>は既に経済的耐用年数が尽きてしていると<br>判定し、特に経済的価値は認められな<br>い。 |

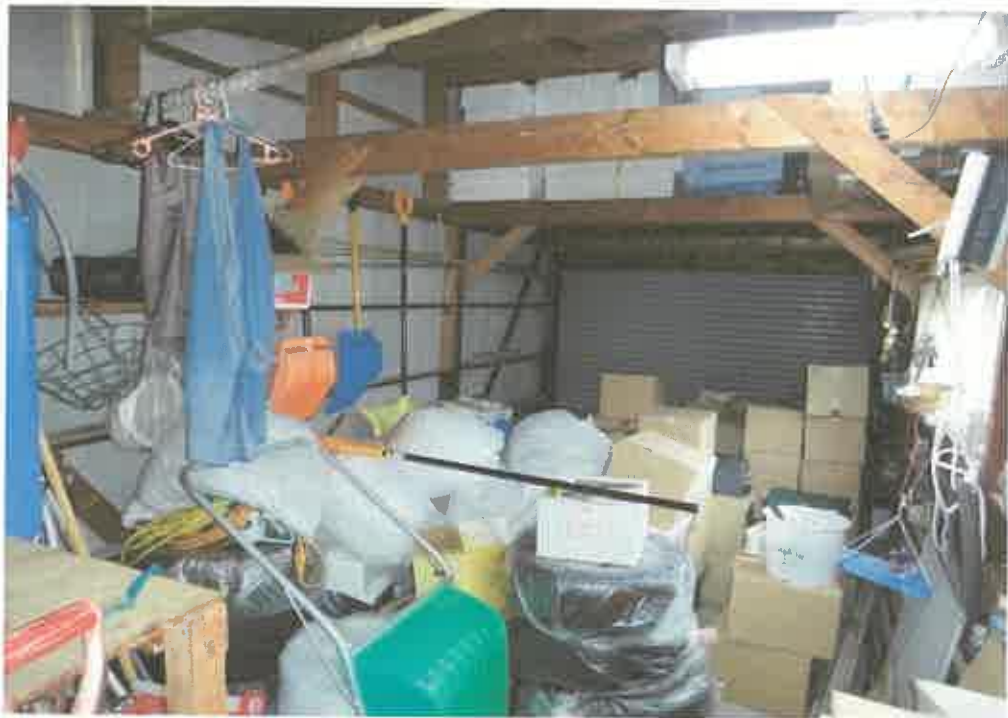
17

未登記附属建物（車庫）
