## 期 間 入 札 の 公 告

- 3 所 在 釧路市若松町 1 番地 2 2、1 番地 6 6  
 家屋 番号 1 番 2 2  
 種 類 店舗・居宅  
 構 造 鉄骨造陸屋根 6 階建  
 床 面 積

## 現況調査報告書

| 住居表示 | 釧路市若松町1番23号 | | |

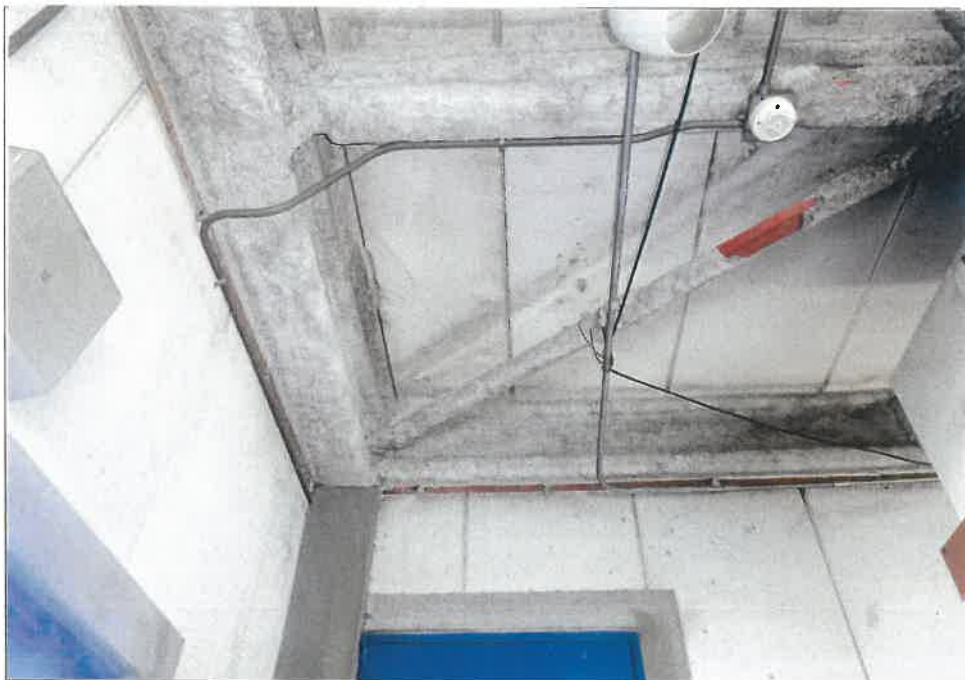
- (7) 4階401号室  
台所の換気扇付近の雨漏り跡（写真参照）  
なお、入居者の陳述によると、居間の窓周辺及びトイレの天井から雨漏りがあるとのことである。
- (8) 4階402号室  
洋室2の窓枠の建材の損傷、剥離（写真参照）
- (9) 5階501号室  
洋室の窓枠の黒カビ、結露
- (10) 5階502号室  
居間の窓周辺及び洋室2の壁クロスの剥離及び天井の雨漏り跡、浴室の折戸の損傷、トイレの床材の剥離、玄関ドアの腐食、玄関床のPタイルの損傷（写真参照）
- (11) 6階機械室等  
機械室の天井等に大量の被覆材が吹付けられている（写真参照）
- (12) 屋上  
防水シート等の劣化・損耗（写真参照）

(24) 6階 機械室の天井に被覆材が吹付けられている状況

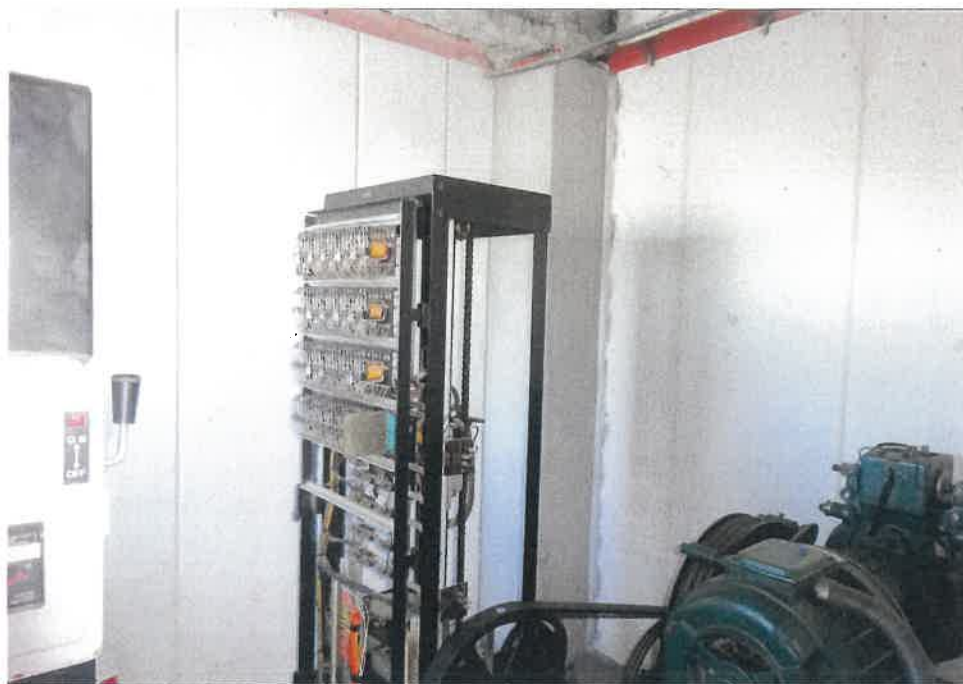
(25) 6階 エレベーター機械室内

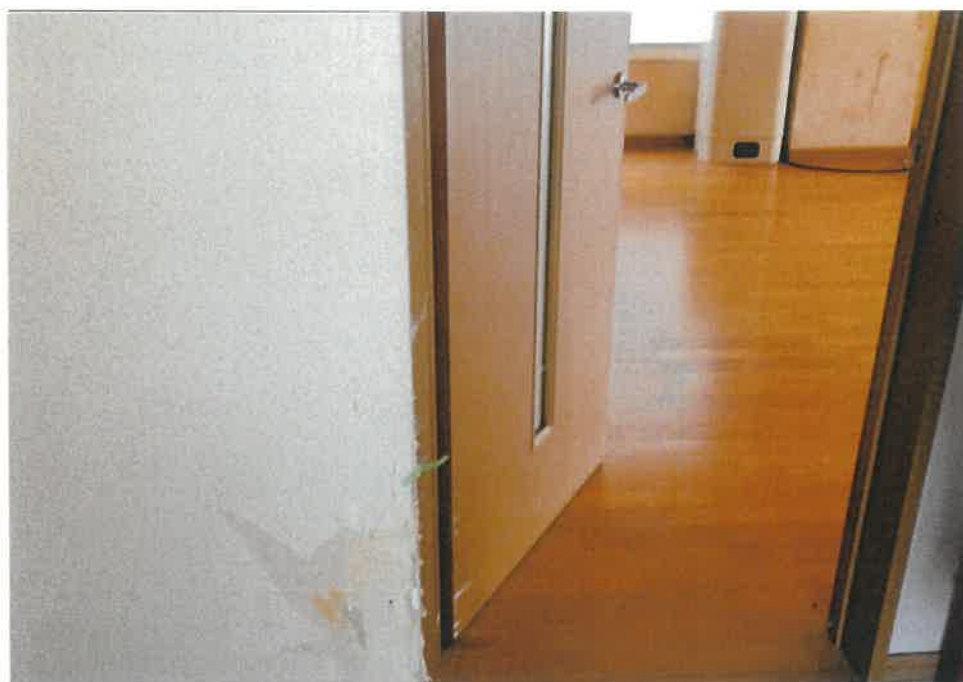
居間の壁クロスの剥離、引っ掻き傷、台所の壁の汚損、洗面台付近の壁・床の汚損、トイレの天井の損傷（写真参照）

(40) 2階 201号室 ホールの壁の引っ掻き傷

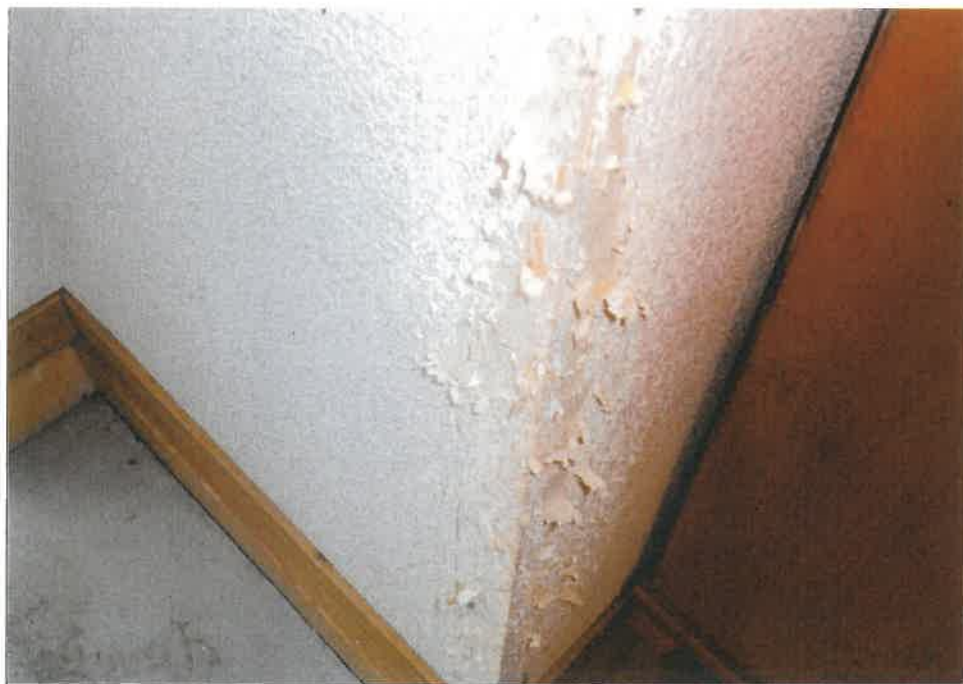
(41) 2階 201号室 ホールの壁の引っ掻き傷等

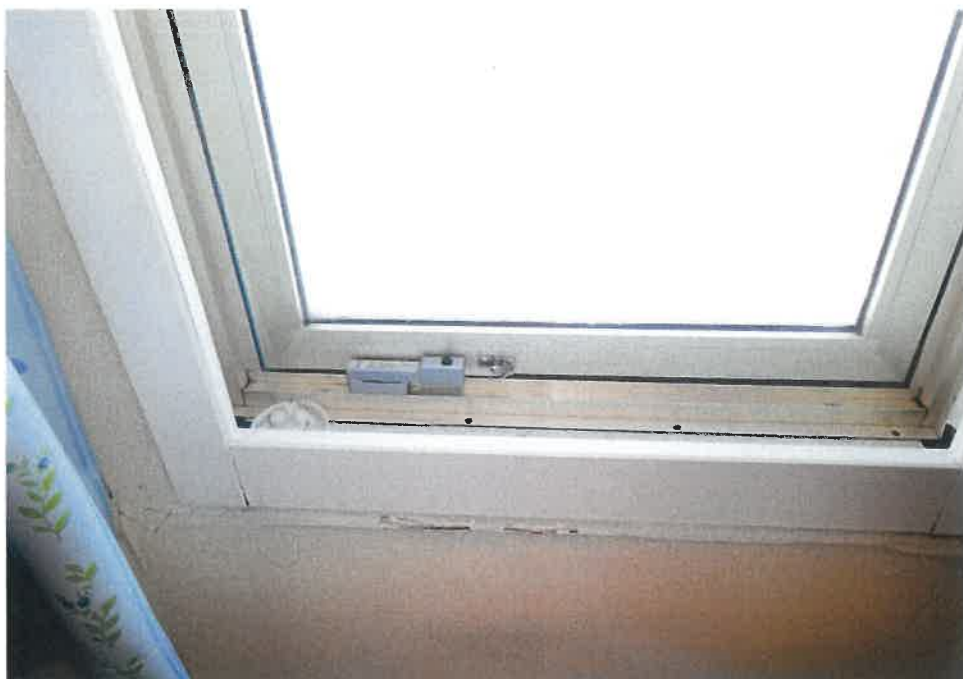
| 関係人の陳述等 | |
|---|---|
| ■ A<br>(202号室入居者) | <p>1 現在の賃料は、3万円です。令和2年に私の父が亡くなった後、契約書は改めて作成しませんでした。所有者と個人的な話し合いで安くしてもらいました。</p> <p>2 洋室1及び洋室2は、入居当初、窓付近から雨漏りがありましたが、2年前位から雨漏りはしていません。</p> |

(42) 2階 202号室 居間の窓付近の結露

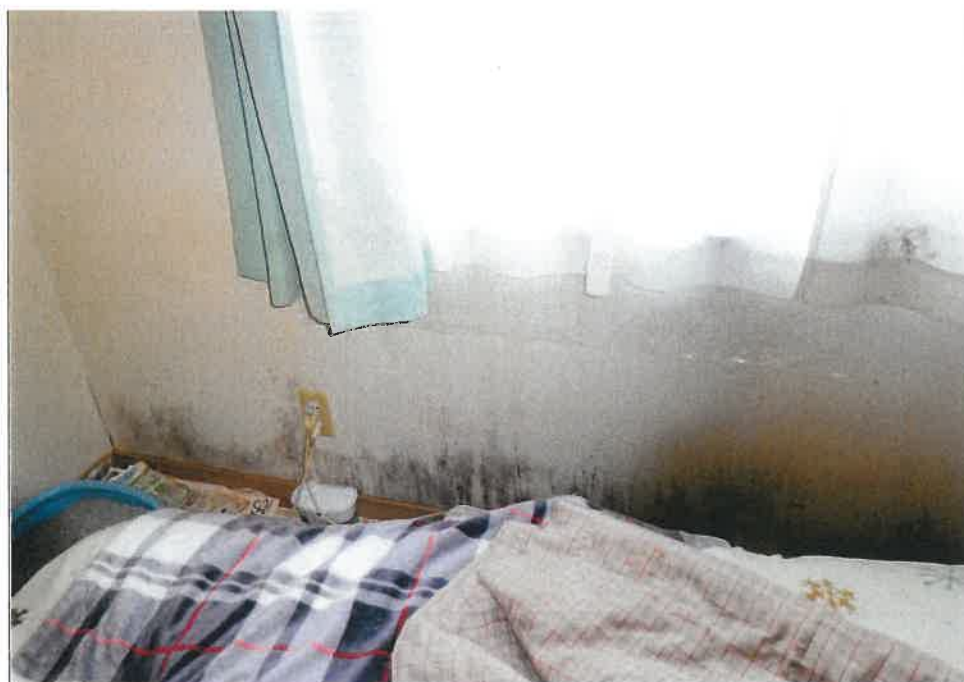
(64) 5階 502号室 洋室1の壁の黒カビ
