## 期 間 入 札 の 公 告

高知地方裁判所民事部

# 現況調査報告書

# 評 価 書

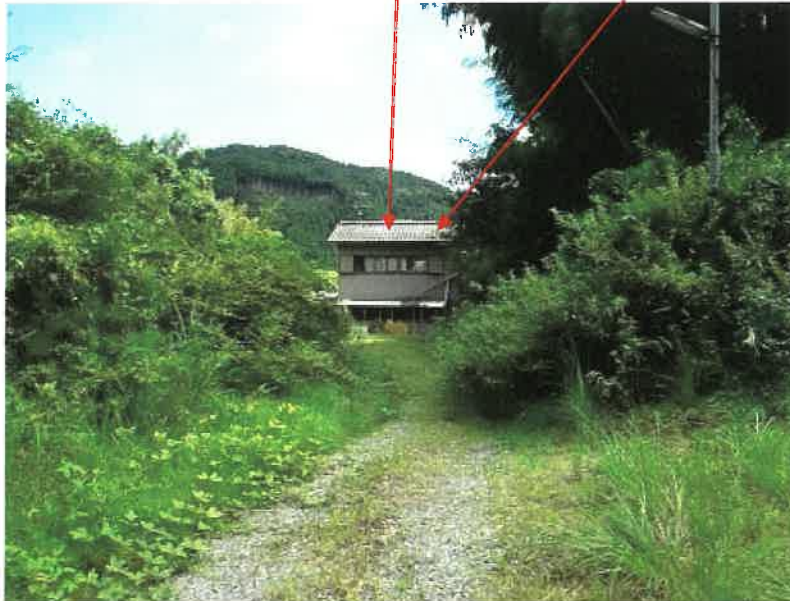
3

太陽熱温水器

| 2 | <p>③土地建物位置関係図に示す差し掛け①～⑧は、物件2建物（主である建物及び未登記附属建物）に定着したものであると判定し、独立した市場価値は有しないものと判断した。</p> <p>④物件2建物（主である建物）の屋根の上に設置された太陽熱温水器は、その設置状況及び効用から、物件2建物（主である建物）の従物と判断した。</p> |

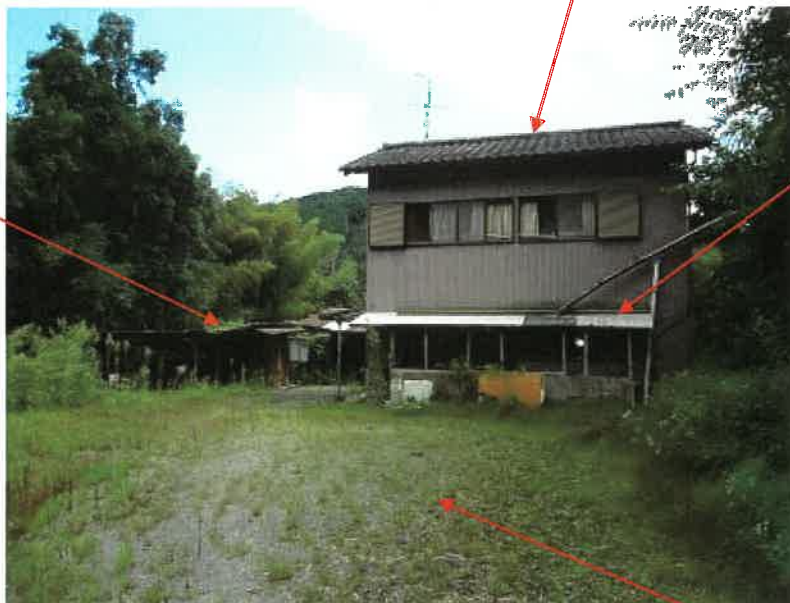
4

物件2主である建物

差し掛け⑨

差し掛け③

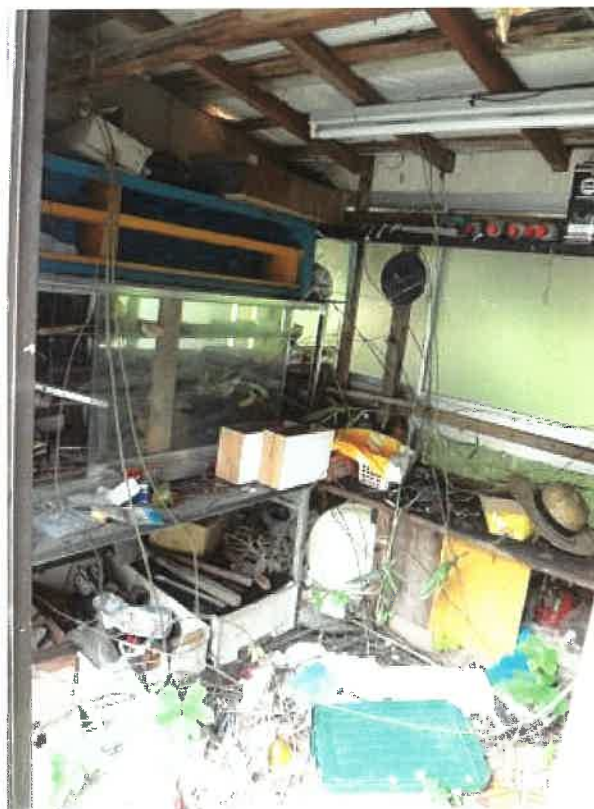
24

未登記附属建物内

| 区 分 | 未登記附属建物 |
|---|---|
| 特 記 事 項 | <p>①物件2建物（未登記附属建物）の建築年は不詳であるが、建物内外は、全体として極度に老朽化、汚損、損耗、退色等が進行した状態にあるものと観察された。</p> <p>②物件2建物（未登記附属建物）の内部の老朽化、汚損、損耗、退色等が極度に進行していることから、実査時、明らかに雨漏りの痕を特定することは出来なかったが、建物内外の現況からして、雨漏りの可能性を否定することは出来ないものと思料する。</p> <p>③実査時、目視できる範囲で、現にシロアリが存在すること、蟻道等シロアリ被害の箇所等を発見することはできなかった。但し、雨漏りと同様に、建物内外の現況からして、シロアリ被害の可能性を否定することは出来ないものと思料する。</p> |
