期間入札の公告

現況調査報告書

評 価 書

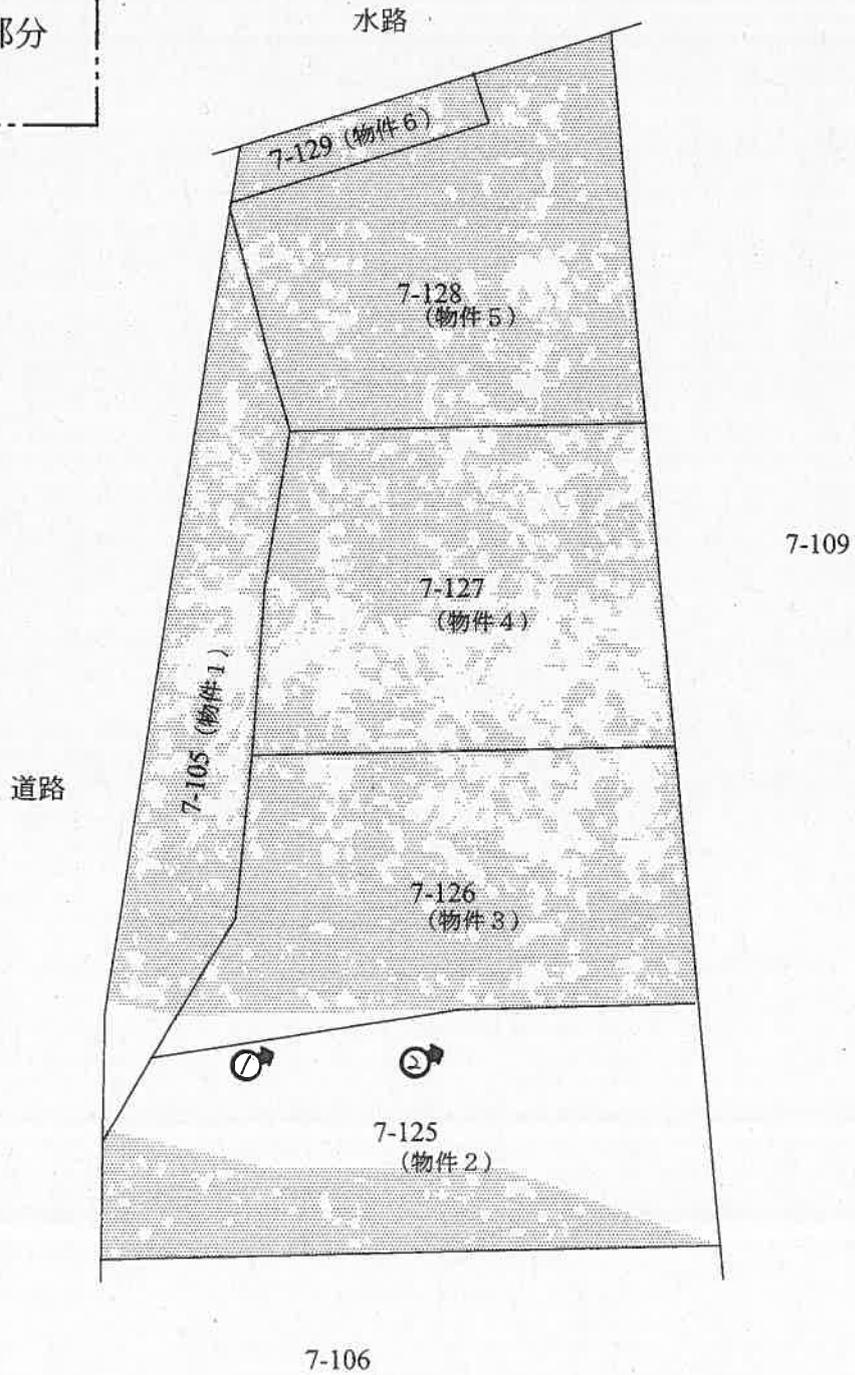
崖状ないし傾斜部分

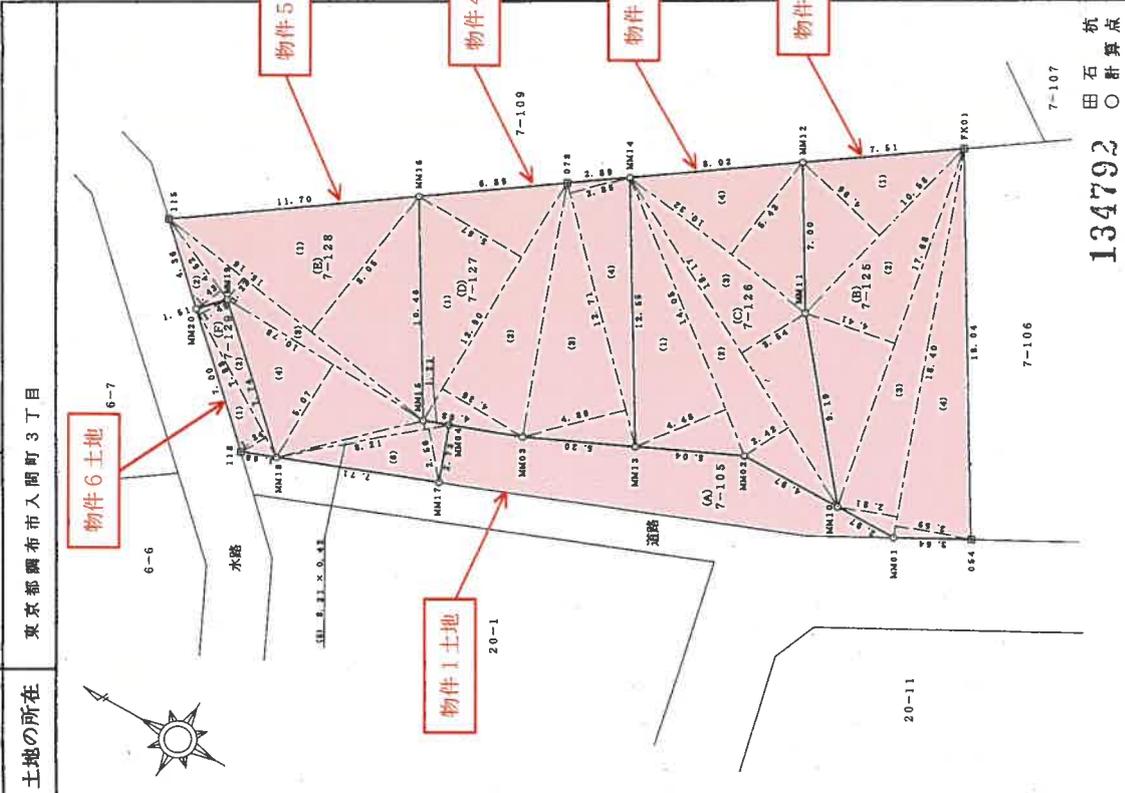
地積測量図

地番 7-125, 7-126, 7-127, 7-128, 7-129

(A) 7-105(物件1土地)
 $528.4470 - (A + B + C + D + E + F)$
 $528.4470 - 475.2931 = 53.1539\text{m}^2 \dots \text{残地計測}$
