期 間 入 札 の 公 告

建物の名称 光建ハイムブリリアンス青梅

現況調査報告書

評 価 書

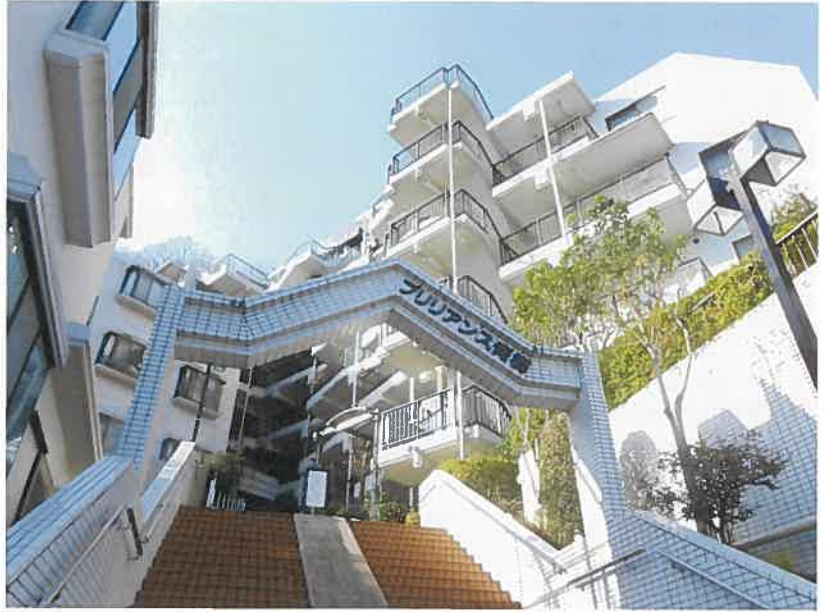
- 1 本物件の状況は、土地建物位置関係図、建物間取図及び添付写真のとおりである。
- 2 本件建物の占有状況については、郵便受け表示、納税通知書、関係人の陳述及び現場の使用状況から、3乃至4枚目のとおり報告する。
