令和6年（ケ）第165号

## 期 間 入 札 の 公 告

# 現況調査報告書

# 評 価 書

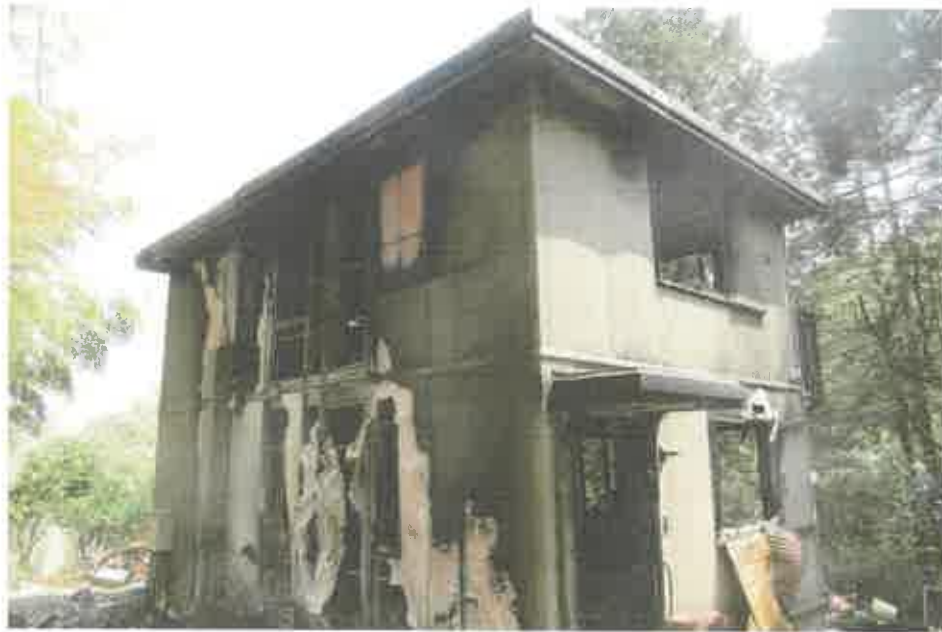
① 物件2 建物の状況

- 1 受命物件の状況は、地積測量図及び添付写真のとおりである。なお、2枚目記載のとおり、物件2建物は焼失により、物件3建物は朽廃により、いずれも滅失して存在しない。
- 2 物件2建物については、土地建物位置関係図の位置に焼け焦げた状態の基礎部分、柱、一部の壁及び屋根が残存しているが、外気遮断性はなく、建物とは認められないものと思料する。また、3枚目記載のとおり、消防は物件2建物を全焼と認定している。
- 3 物件3建物が存在していたと思われる付近には、同建物の部材であったと思われるトタンや同建物内にあったと思われるコンテナ等が積み上がっている。
- 4 受命物件の占有状況については、関係人の陳述及び立入調査の結果から、2枚目記載のとおりと認めた。
- 5 本土地南側境界付近に電柱が1本ある。
- 6 本土地の境界については、北側及び西側の境界標は確認できたが、それ以外の部分は確認できなかった。東側及び南側の境界は判然としない。
- 7 本土地の北側及び東側にある公図上の水路（幅約0.9メートル）は、南足柄市管理の水路である（評価人の調査による）。
- 8 本土地は、南側で建築基準法42条2項の市道に接しているが、セットバックが必要となる。なお、南側道路の現況は、公図、建物図面等とは異なる可能性が高い（評価人の調査による）。

| 特 記 事 項 | <p>(※) 上下水道課によると、上水道、下水道は市ではなく矢佐芝水道組合が管理しており、調整は矢佐芝自治会を通して行われているとのことである。</p> <p>◇南東側で接面する 5055 番 2 は登記上宅地となっており、物件 1 の所有者が共有者となっている。</p> <p>◇北側と東側で南足柄市管理の水路（幅約 0.9m）と接面している。また、南足柄市都市計画課によると水路を介して接面している無地番地は旧村道岡 817 号として南足柄市が所有している土地とのことである。</p> <p>◇建築等の際にはセットバックが必要となり、その場合「市道の南端から北側に一方後退 4m になる」との回答を県西土木事務所より聴取した。なお、南側道路の現況は、公図、建物図面等とは異なる可能性が高い。</p> <p>◇本土地南側境界付近に電柱が 1 本ある。</p> <p>◇境界については北側及び西側の境界は確認できたが、それ以外の部分は確認できなかった。東側及び南側の境界は判然としない。</p> <p>◇物件 3 建物が存在していたと思われる付近には、トタンやコンテナ等が積みあがっている。また後記記載の物件 2 の焼け焦げた状態の基礎、柱、一部の壁及び屋根が残存している。</p> |
