期 間 入 札 の 公 告

建物の名称 ドラゴンマンション川越壺番館

現況調査報告書

評 価 書

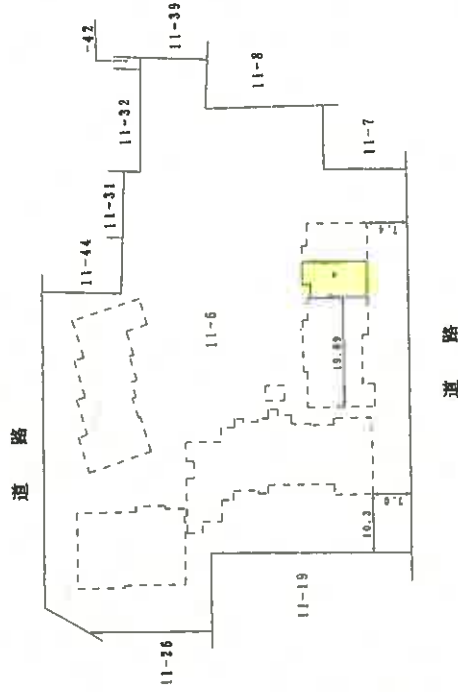
建物各階平面図

6.70 X	0.48 =	3.2160
10.62 X	1.97 =	20.9214
12.12 X	3.57 =	43.2684
7.92 X	0.30 =	2.3760
3.84 X	0.30 =	1.1520
3.56 X	0.48 =	1.7088
-0.38 X	0.56 =	-0.2128
合計		72.4298
床面積		72.42㎡

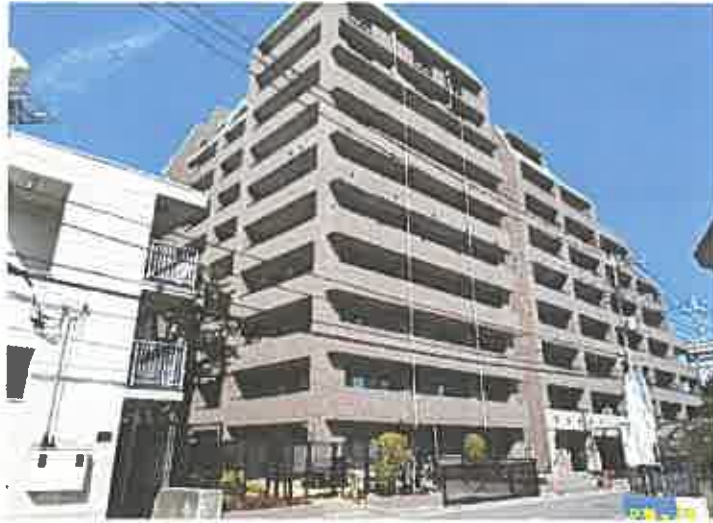
①

- 1 本件物件の状況は、別紙建物図面、建物間取図及び添付写真のとおりである。
- 2 現況及び関係人の陳述から、本件物件の占有状況を2枚目のとおり認めた。
- 3 登記された規約設定共用部分として、①ゴミ置場、②集会所、③電気室、④ポンプ室がある。
- 4 本件建物内には添付写真のとおり、かなりの量の動産類（ペットボトル等）が堆積していて、各部屋の床は確認できなかった。
