## 期 間 入 札 の 公 告

構 造 木造瓦葺3階建

## 現況調査報告書

# 評 価 書

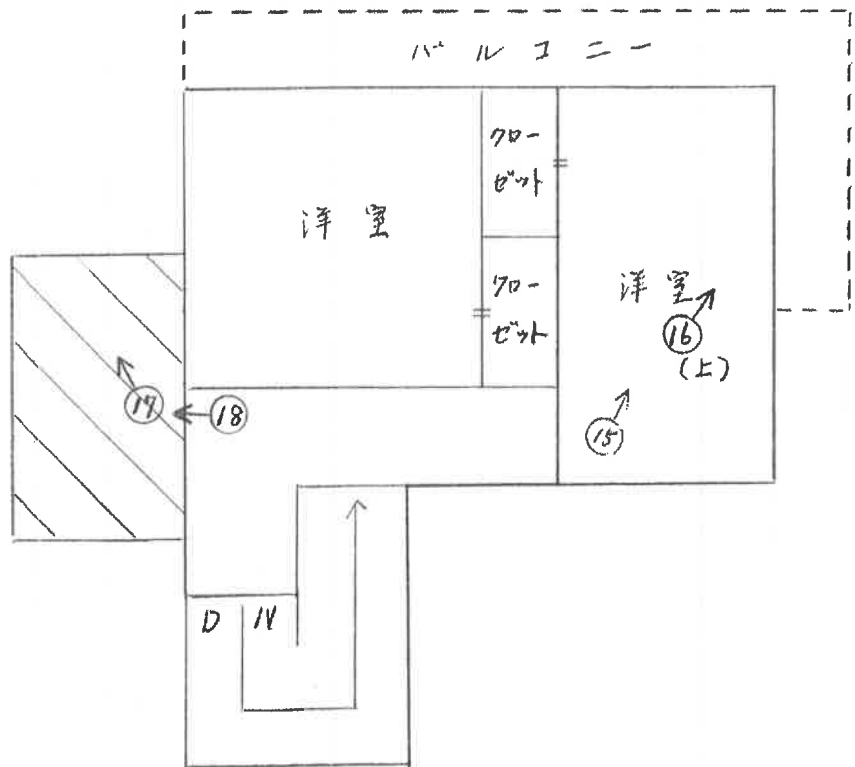
# 建物見取図(3階)

- 1 雨漏り跡あり(写真⑦、⑨、⑯、⑰)。
- 2 壁に疵あり(写真⑪、⑬、⑭)。
- 3 3階に約7.35㎡の増築部分あり。

増築部分

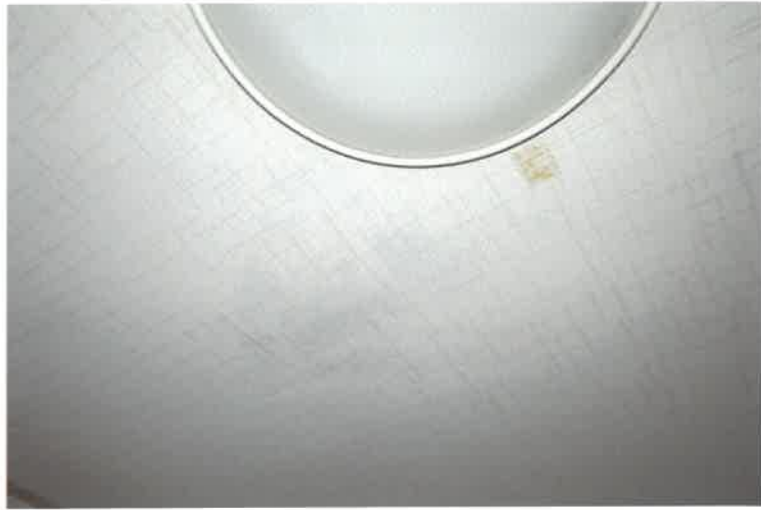
7

| 保守管理の状態 | <p>補修管理は概ね普通程度であるが、下記の事実等が指摘される。</p> <p>① 3階西側洋室の天井クロスに劣化・剥がれがみられ、下地材も変色・腐食している模様である。同様の天井クロスの劣化・剥がれは、2階・3階の他の複数箇所にも見られる。</p> <p>本件関係者の陳述では、「雨漏りです。最初は屋根の瓦が剥がれたことが原因によると思われますが、現在では複数箇所で生じています。補修・修繕は行っていません」とのこと。</p> <p>② 壁クロス等に飼い猫によるとみられる掻き傷がある。</p> |
