事件番号 令和 7 年（ケ）第 5 0 号①

## 現況調査報告書

(物件1, 2)

# 評 価 書

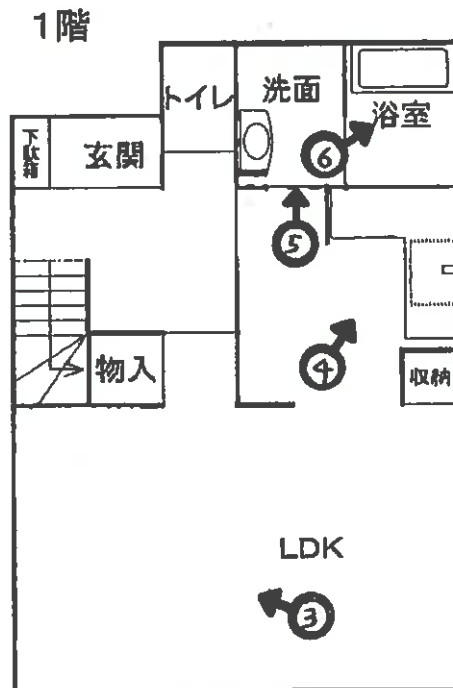
# 建物見取図

令和7年(ケ)第50号  
【物件2】

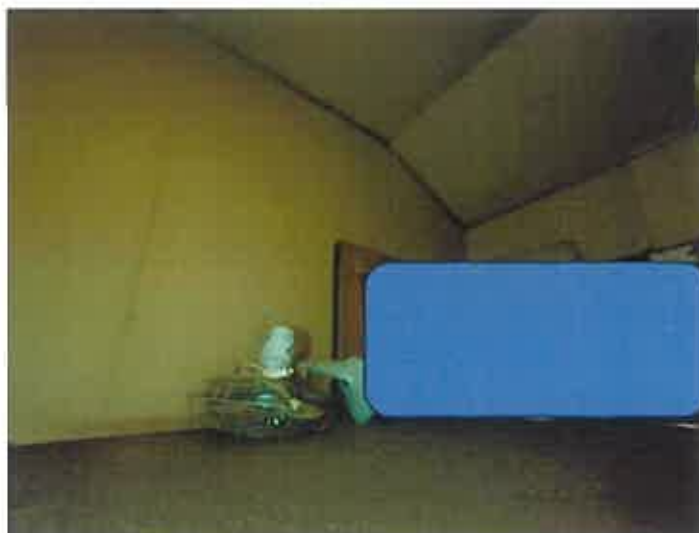
⑨

小屋裏収納

| 区 分 | 主である建物 |
|---|---|
| 特 記 事 項 | (a) 1階リビングの出窓のガラスが割れている。また、室内全体に物色されたような形跡が認められた。<br>(b) 大きな不具合や雨漏り跡などは見られなかったが、相当期間、空き家の状態にあったと見られ、各設備が正常に機能するか否かは不明。そのほか経年相当の汚れ、傷みは見られた。<br>(c) 2階の廊下付近に可動式の梯子により昇降する小屋裏収納がある。天井高は一部傾斜天井につき、低い所で約1.3m、高い所で約1.6mであったことから、未登記の3階部分（約4㎡）と判定した。なお、草加市建築安全課での聴取によると、建築時の完了検査の記録は無く、増改築の記録も無いとのことであったことから、法令違反の可能性がある。 |

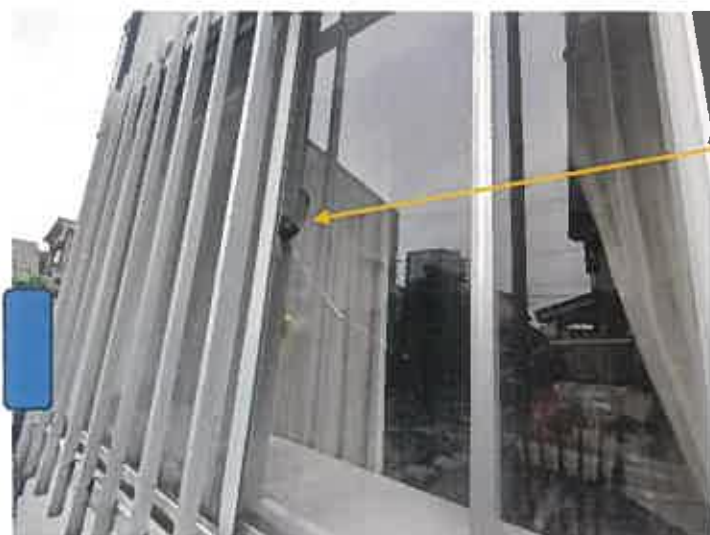
⑫

- 1 本建物はおおむね経年相応と考えられ、経年劣化による壁・床等の軽微な損傷が随所に見られたが、大きな損傷・不具合は確認できなかった。
- 2 建物東側リビングの出窓のガラスが損壊しており（写真⑫）、室内が物色された可能性があると思われた。
- 3 本建物は相当期間空き家の状態にあったとみられ、各設備が正常に機能するかは不明である。
- 4 2 階の廊下付近に可動式の梯子により昇降する小屋裏収納（床面積約 4 m<sup>2</sup>、写真⑨）がある。天井高約 1.3～約 1.6m である（一部傾斜天井）ことから、未登記の 3 階部分と判定した。評価人が草加市建築安全課で聴取したところによれば、建築時の完了検査記録や増改築の記録はいずれも存在しないとのことであり、法令違反の可能性があると思われる。

ガラスの損壊
