期間入札の公告

建物の名称 春日部第一ハイツ

現況調査報告書

評 価 書

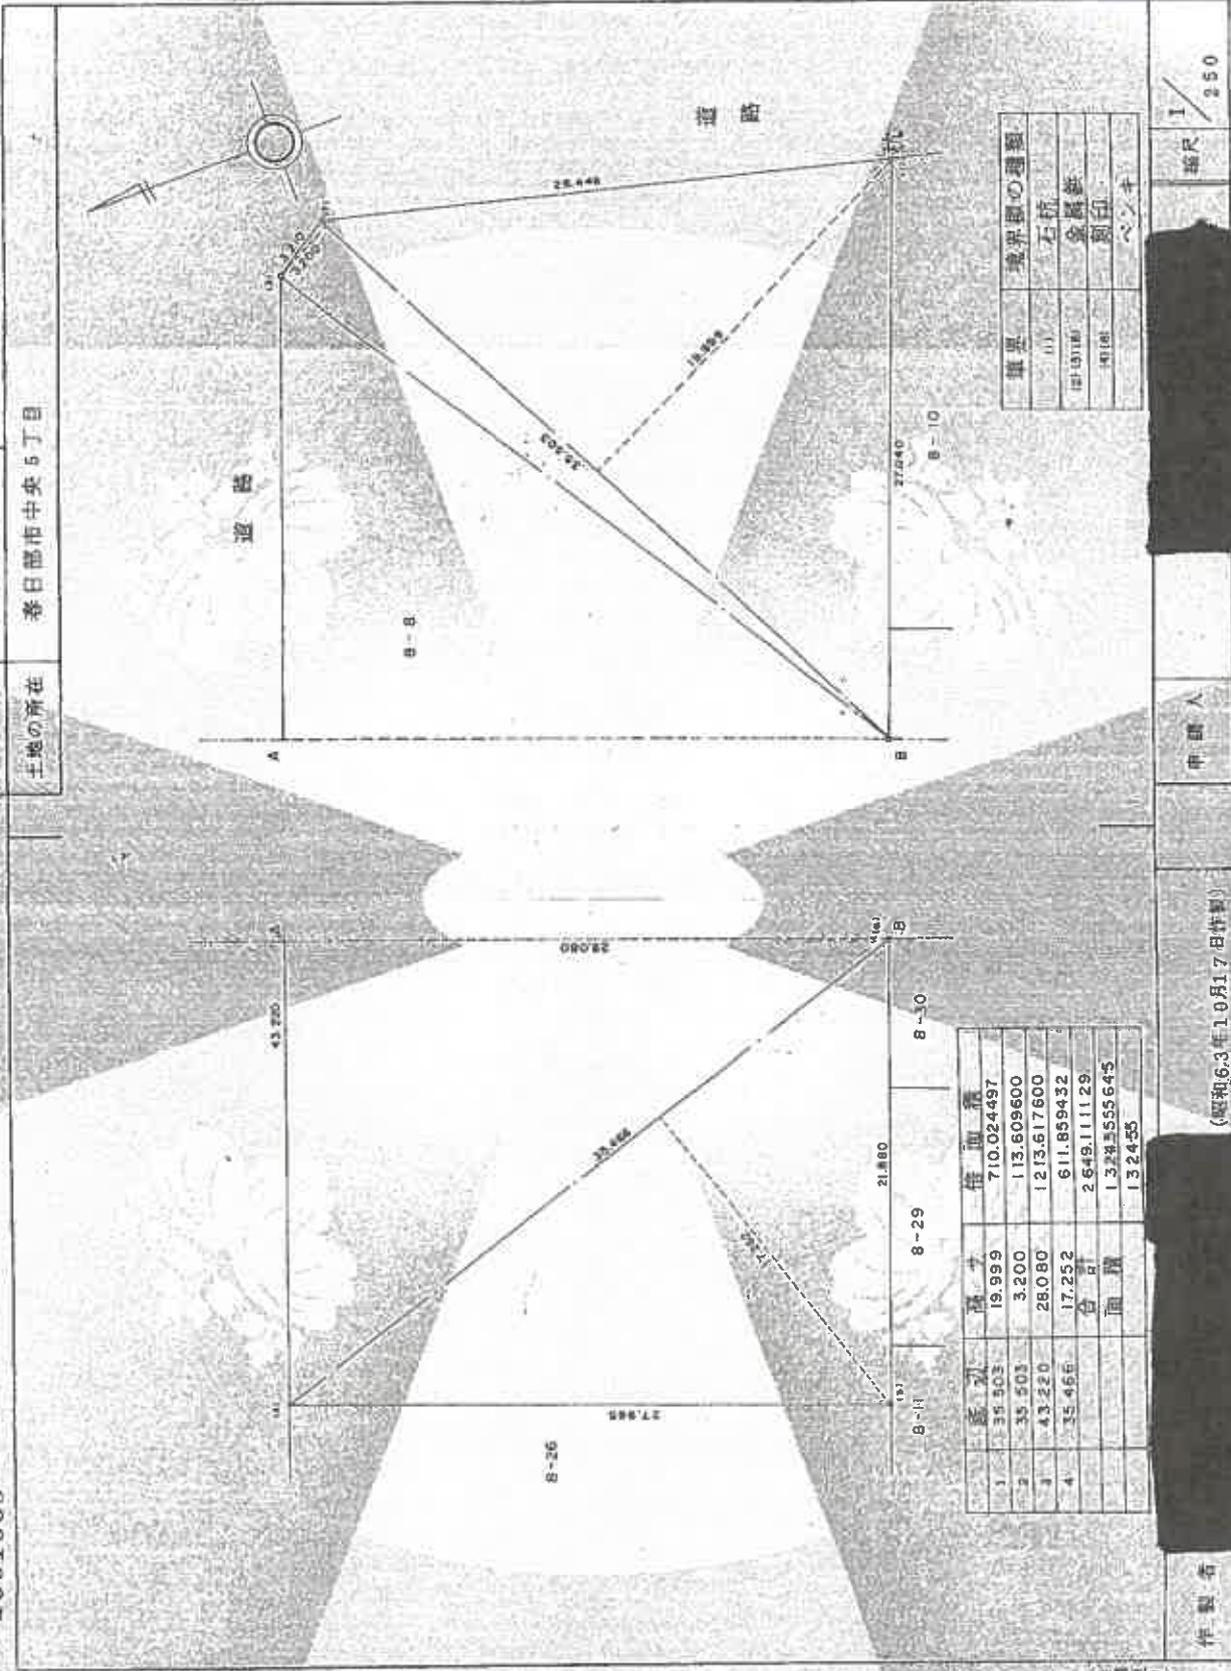
地積測量図
P 63.10.27

区画番号	面積	作面積
1	35.503	710.024497
2	35.503	113.609600
3	43.220	1213.617600
4	35.466	611.859432
合計	149.692	2649.11129
面積		1324.55675
作面積		1324.55

境界線の種類	境界線の種類
(1) 石積	境界線の種類
(2) 金属釘	境界線の種類
(3) 刻印	境界線の種類
(4) ベンチ	境界線の種類

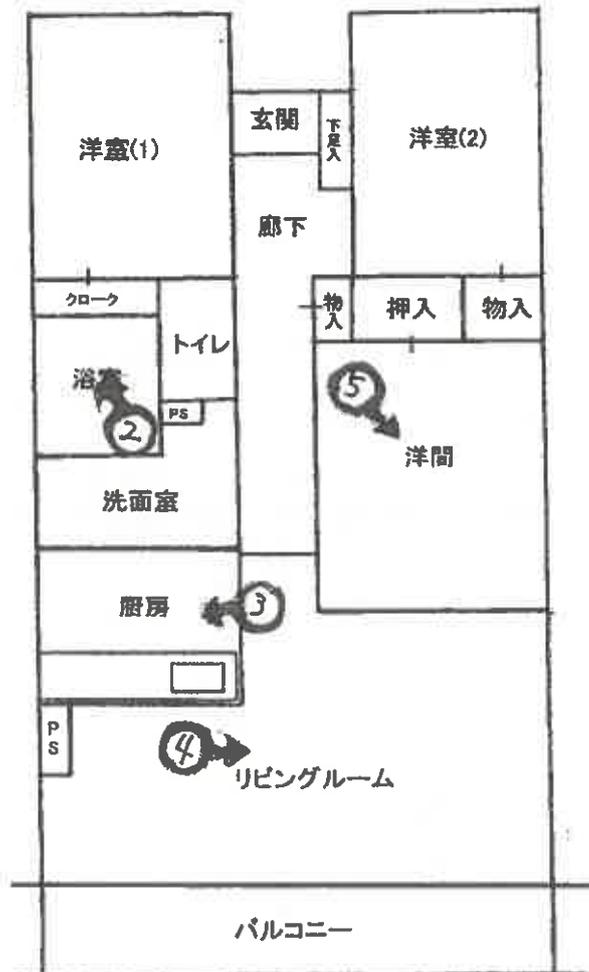
7(又)2 建物見取図

- 本件建物（物件1）について
 - 1 室内に動産類が大量にあるため、床の状況が確認できなかった。
 - 2 北東角の洋室（建物見取図に「洋室(2)」と表示した。）は、ドアが開かず、室内を見ることができなかった。

(←○ 写真撮影位置)

<注>本図は概略の参考図であり、正確な形状、面積等を表すものではない。

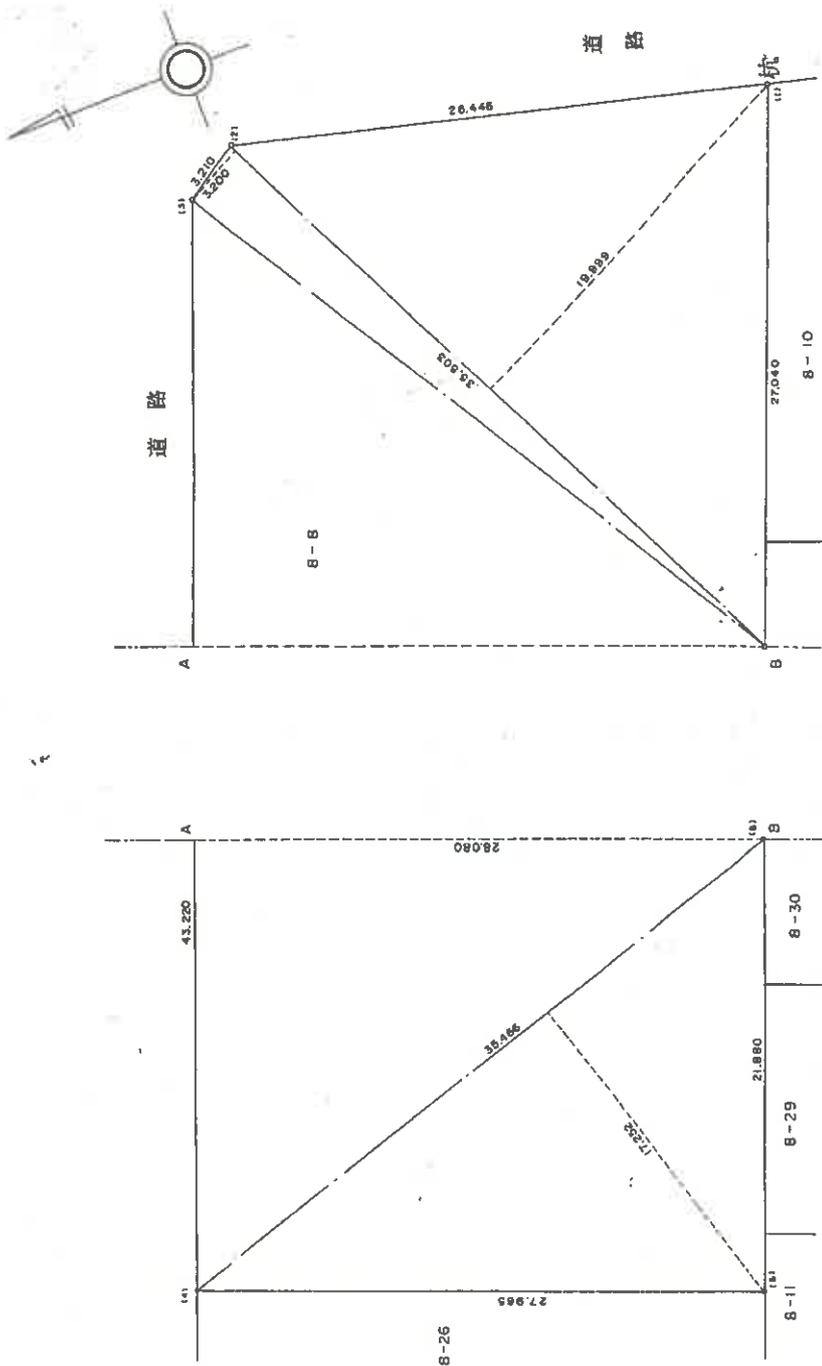
63.10.27
地積測量図

底辺	高さ	倍面積
1 35.503	19.999	710.024497
2 35.503	3.200	113.609600
3 43.220	28.080	1213.617600
4 35.466	17.252	611.859432
合計		2649.11129
面積		1324.555645
		1324.55

筆界	境界線の種類
(1)	石杭
(2)(3)(5)	金属釘
(4)(6)	刻印
	ペンキ

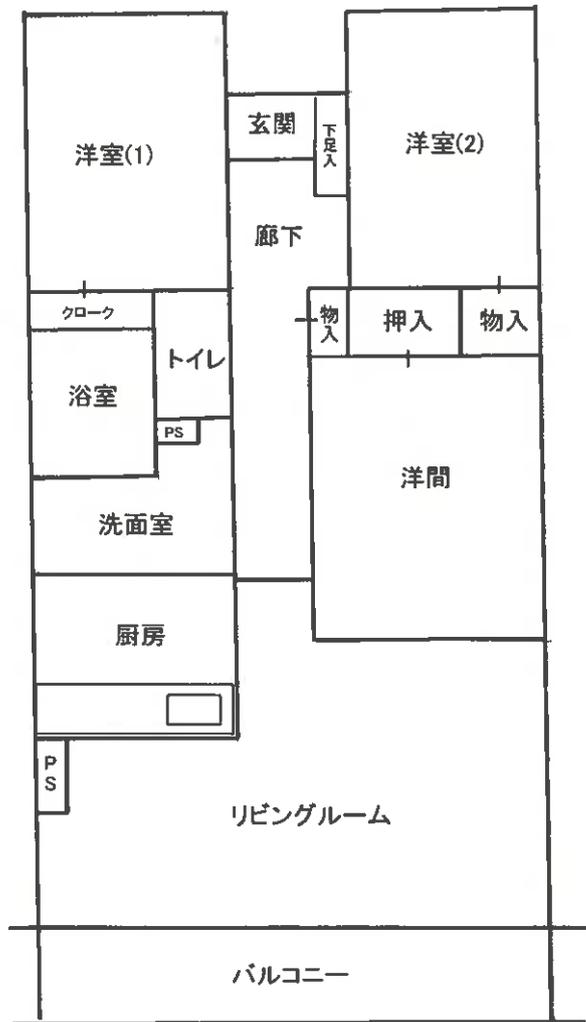
7(又)2 建物見取図

構 造	鉄筋コンクリート造1階建	
位 置	1階(中間部屋)。ほぼ南西向き	
床 面 積	登記とほぼ同じ	
間 取 り	3LDK (別添間取図参照)バルコニーあり	
仕 様	内 壁 床 設 備 そ の 他	クロス貼 フローリング敷、その他 電気、給水等 特になし ※アスベストの存否は不明
保守管理の 状態	室内には動産が大量に散乱している。北東角の洋室は、室内の確認ができなかった。全体的に経年程度の汚れ、損傷、老朽化あり。雨漏りの有無は不明。	
管理費等	管 理 費 修繕積立金 合 計 滞 納 額	15,600 円/月 9,980 円/月 25,580 円/月 有り 令和7年6月30日 現在 ※その他は執行官の現況調査報告書記載のとおり。
専有部分の 利用状況等	執行官の現況調査報告書記載のとおり。	
特 記 事 項	なし。

<注>本図は概略の参考図であり、正確な形状、面積等を表すものではない。
