## 期 間 入 札 の 公 告

千葉地方裁判所民事第 4 部

# 現況調査報告書

# 評 価 書

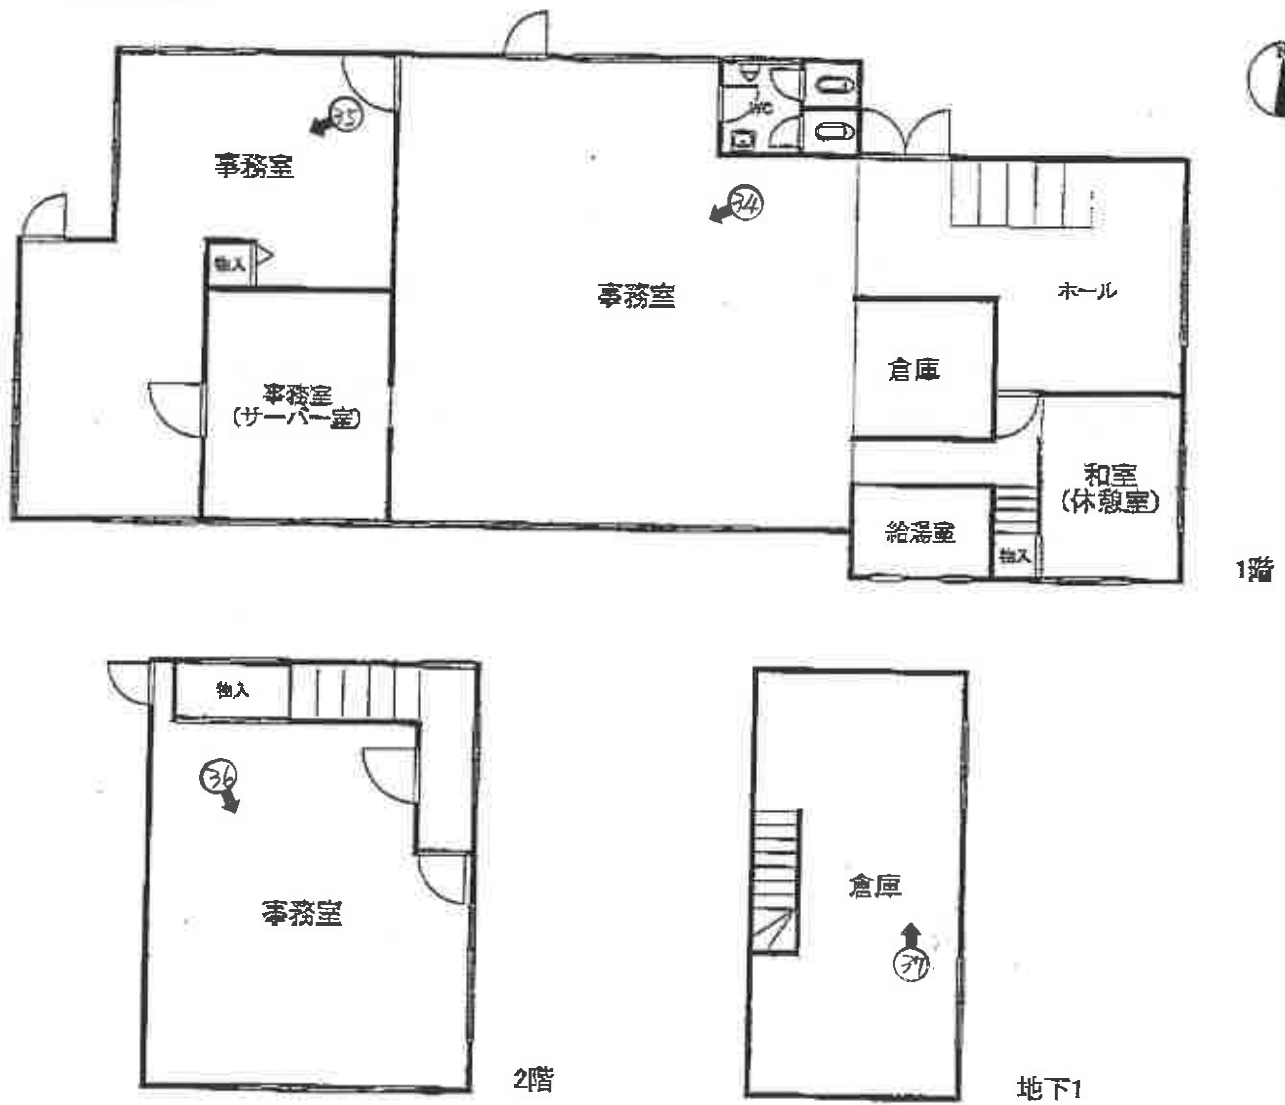
27 主である建物

ア 別紙間取図中、1階「ホール」の玄関出入口部分に所有者会社名が表示されたプレートが掲げられていた。

イ 同図中、1階「事務室」内にパソコン、事務机、キャビネット、ホワイトボード等の事務機器、備品等、帳簿類、同図中、2階「事務室」は役員室と思われる、応接セット、長テーブル等、地階には契約書等のファイル、伝票等の入った段ボール箱等が多数存在したところ、それらは現に使用されている実態は認められなかった。

(2) 同図中、2階「事務室」の天井及び内壁のクロスが剥がれている。地階の床には水が溜まった状態となっており、東側窓の下部内壁部分に雨の吹き込み跡と思われる染みが広範囲に存在する。

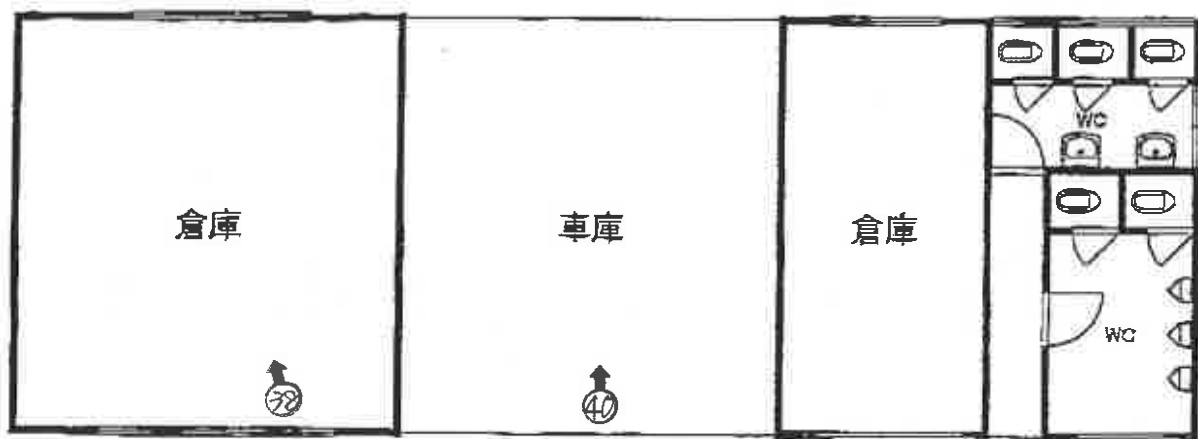
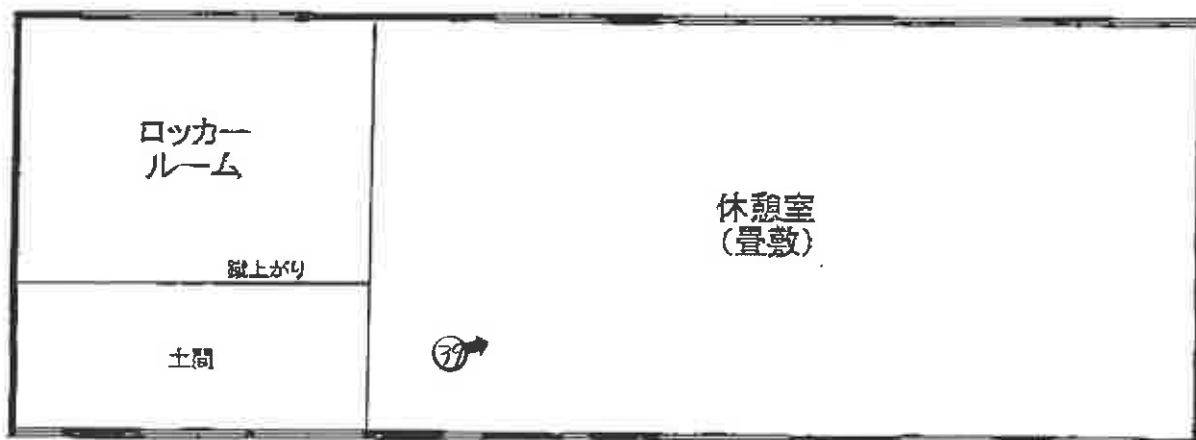
## 27 附属建物1

ア 別紙間取図中、1階「倉庫」部分に設置された棚に所有者会社名が表示された段ボール箱が複数存在した。

イ 上記「倉庫」部分に備品等が存在したところ、それらは現に使用されている実態は認められなかった。

ウ 同図中、2階「休憩室(畳敷)」部分にロッカー、座卓等が存在したところ、それらは現に使用されている実態は認められなかった。

(2) 同図中、「車庫」部分の天井に雨漏りによる染みが広範囲に存在する。上記2階「休憩室(畳敷)」の天井に穴が開き、畳が破損している。

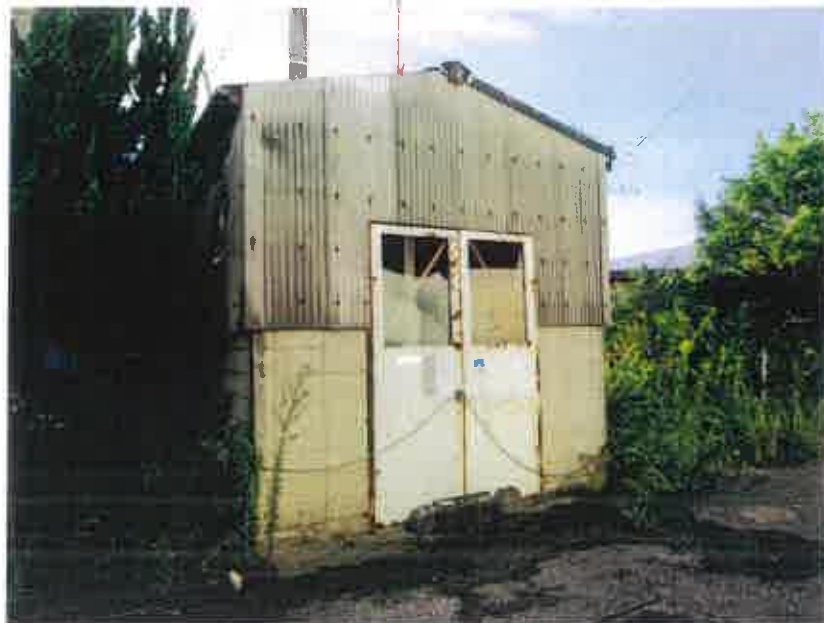
7

附属建物符号3に金属プレート部分に「(判読不能) PRESS」と表示された機械が存在した。「関係人の陳述等」記載の所有者会社代表者の陳述から当該機械は圧搾機と思われるところ、当該機械は現に使用されている実態は認められなかったこと及び「関係人の陳述等」記載の所有者会社代表者の陳述から附属建物符号3は所有者会社が機械室(不使用)として占有するものと認められる。

物件24附属建物符号3

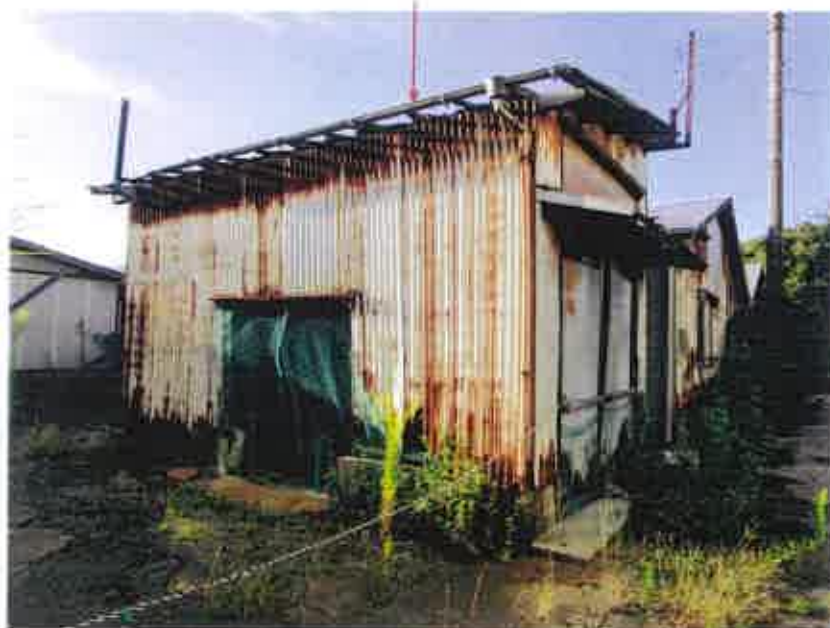
8

## 5 附属建物符号2の北西側に5枚目「物件目録にない附属建物」欄記載の貯蔵庫が存在する。当該貯蔵庫は基礎及び周壁を備えることから建物と認められ、物件24主である建物との位置関係及び「関係人の陳述等」記載の所有者会社代表者の陳述から当該貯蔵庫は物件24主である建物の附属建物(以下「未登記附属建物」という)と認められる。当該未登記附属建物は現に使用されている実態が認められなかったこと及び「関係人の陳述等」記載の所有者会社代表者の陳述から当該未登記附属建物は所有者会社が貯蔵庫(不使用)として占有するものと認められる。

物件24未登記附属建物

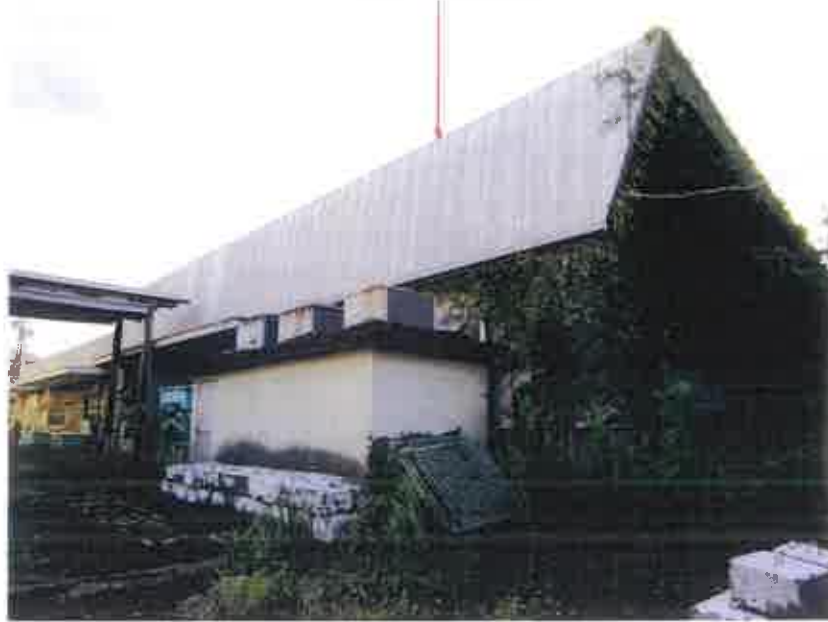
10

附属建物符号1に3台のコンプレッサーが存在した。当該コンプレッサーは現に使用されている実態が認められなかったこと及び「関係人の陳述等」記載の所有者会社代表者の陳述から附属建物符号1は所有者会社が機械室(不使用)として占有するものと認められる。なお、「関係人の陳述等」記載の所有者会社代表者の陳述から当該コンプレッサーは主である建物内に存在する冷凍機用であるところ、当該冷凍機は故障により使用できない状態であることが認められる。

物件25附属建物符号1

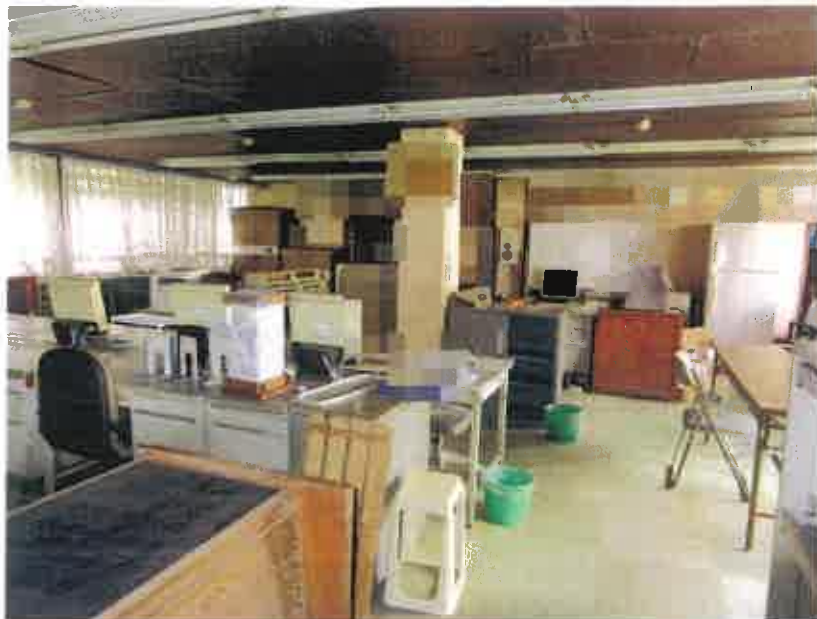
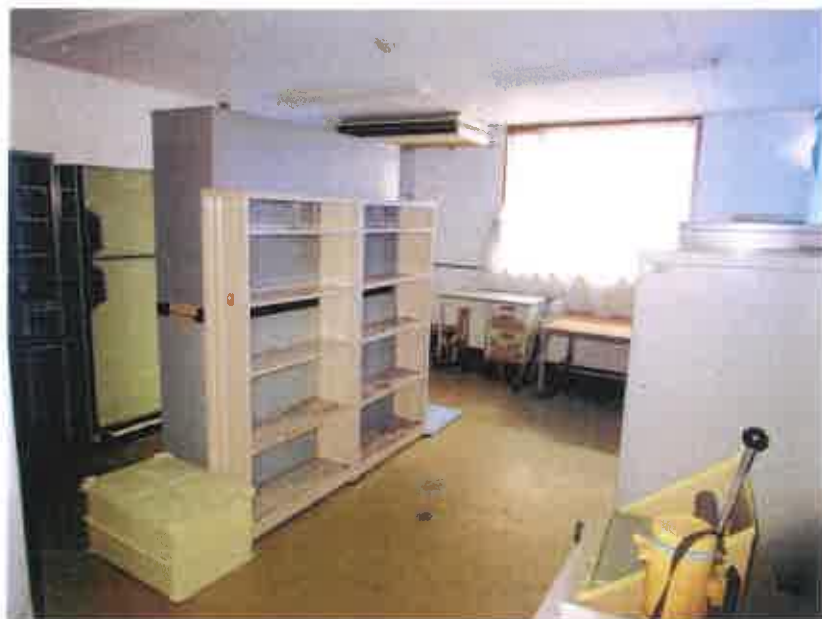
天井、内壁のクロスが剥がれ
