## 期 間 入 札 の 公 告

# 現況調査報告書

# 評 価 書

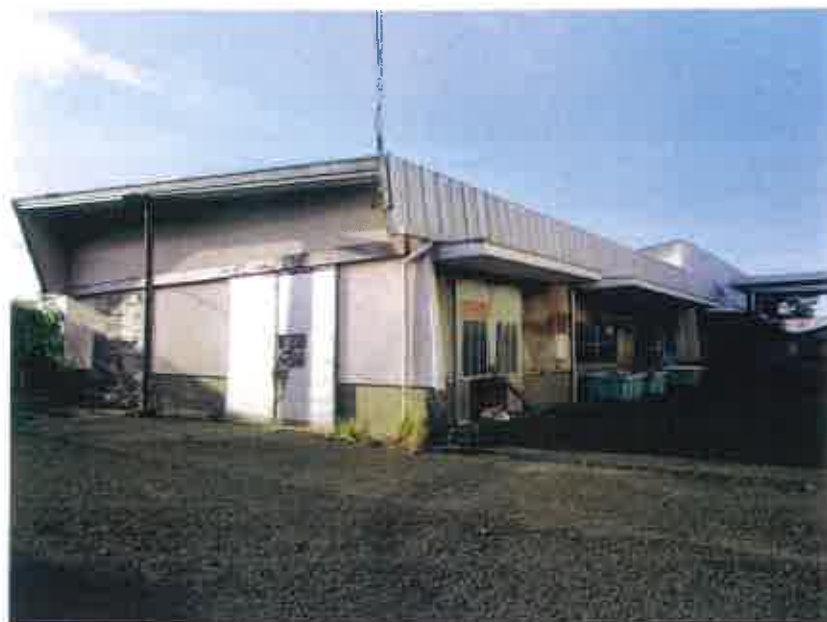
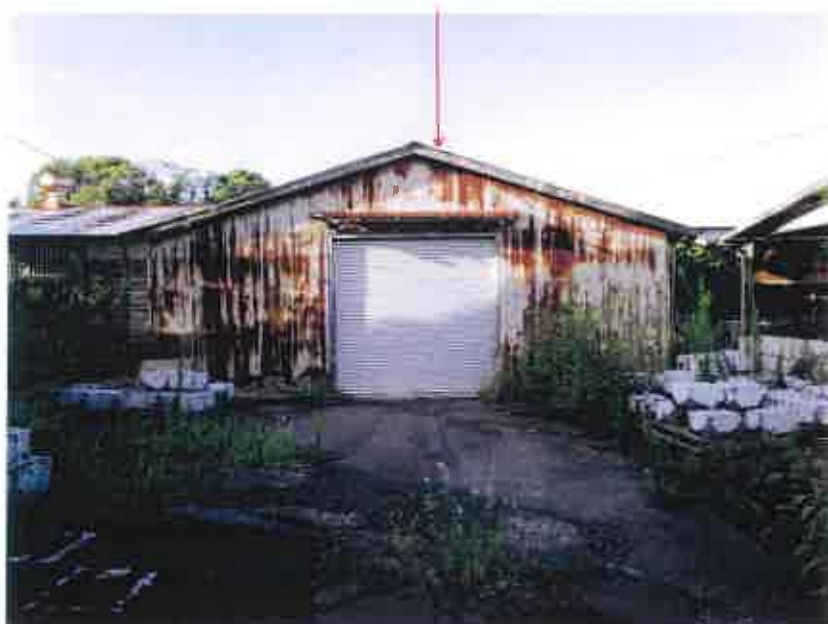
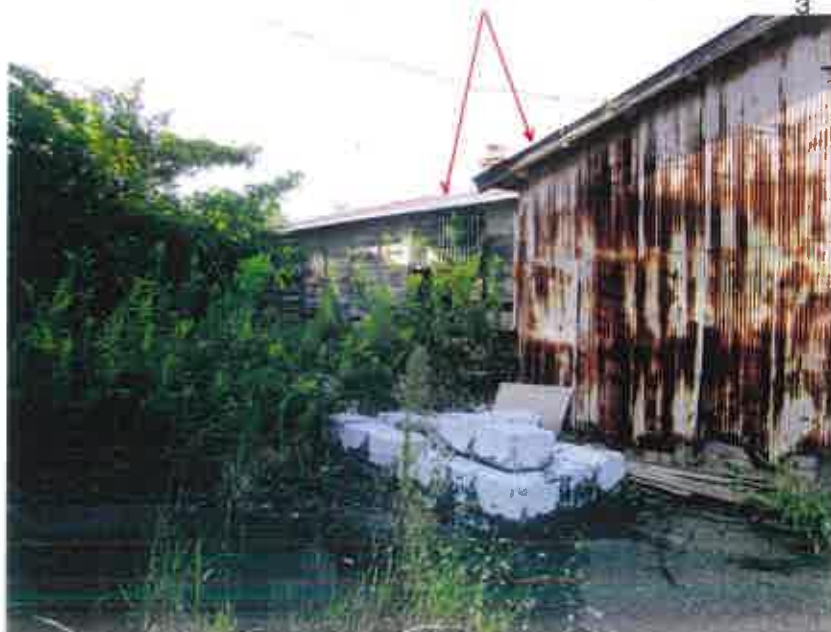
物件24主である建物

- 1 主である建物について
  - (1) 主である建物における次の状況及び「関係人の陳述等」記載の所有者会社代表者の陳述から主である建物は所有者会社が工場（空家）として占有するものと認められる。
    - ア らっきょうを漬け込むための漬込み槽が多数存在したが、何れも空の状態であった。
    - イ プラスチック製容器、備品等が多数存在したが、それらは現に使用されている実態は認められなかった。
  - (2) 全体的に経年による劣化が目立つ。
- 2 附属建物符号1について
  - (1) 附属建物符号1における次の状況及び「関係人の陳述等」記載の所有者会社代表者の陳述から附属建物符号1は所有者会社が加工場（空家）として占有するものと認められる。
    - ア 1、2階にプラスチック製容器等の備品、未使用の商品の化粧箱及び梱包用段ボール箱等が多数存在したほか、加工場として稼働するのに必要と思われる機械器具が存在せず、現に工場として使用されている実態は認められなかった。
    - イ 別紙間取図中、2階「作業場」に存在した段ボール箱に届け先として所有者会社名が表記された送り状が貼付されていた。
    - ウ 上記「作業場」に商品の化粧箱が山積みされ、当該化粧箱に所有者会社名が表記された納品明細が掲示されていた。
  - (2) 1階の天井に穴が開き、破損している箇所がある。別紙間取図中、2階西側「作業場」に箱形の凸部分（約3.4m×約3.4m）、別紙間取図中、1階「作業場」の天井に同型の凹部分が存在する。
- 3 附属建物符号2について
 附属建物符号2にボイラーが存在した。当該ボイラーは現に使用されている実態は認められなかったこと及び「関係人の陳述等」記載の所有者会社代表者の陳述から附属建物符号2は所有者会社が機械室（不使用）として占有するものと認められる。

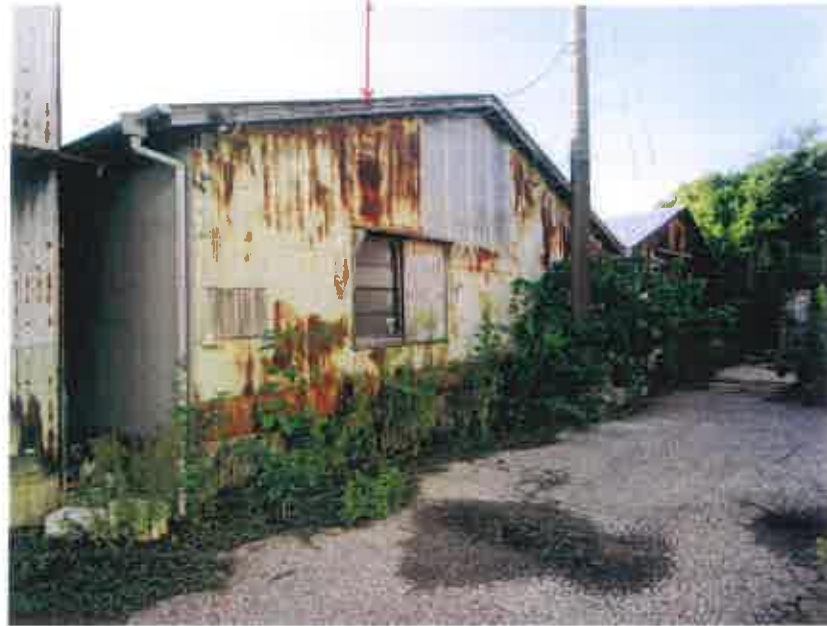
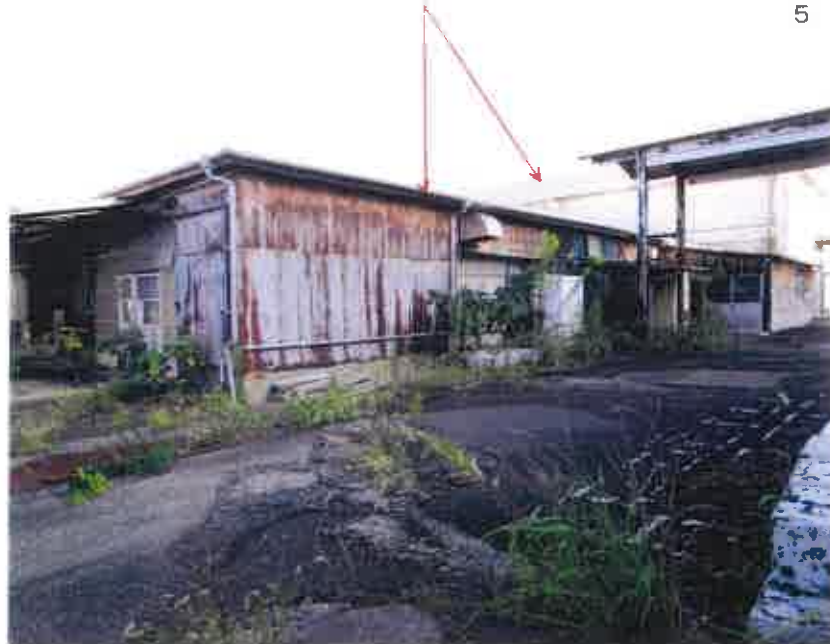
物件24附属建物符号1

| 特 記 事 項 | 1. 県安房土木事務所建築宅地課にて建築確認関係台帳記載事項を調査したが該当する記載は確認できなかった。<br>2. 符号 1 は内装に汚濁・剥離，内壁にクラックが見られる箇所が複数あり，1 階西部に雨漏り跡と推定される内装の損傷が認められるほか，2 階の天井にも穴・雨漏り跡と推定される損傷がみられる。符号 2・3・未登記は外壁が錆つき劣化している。符号 3 は南側の扉が外されている。符号 2・3 には機械・器具の廃材等が残置し，未登記は石油タンク貯蔵庫であった。いずれも設備等の動作確認は行っていない。<br>3. 対象建物について建築時期・構造・種類等の要因を踏まえ現地調査を行った結果，アスベスト含有建材が使用されている可能性は否定できない。なお，アスベスト使用の詳細については専門調査機関の分析調査を要する。 | |

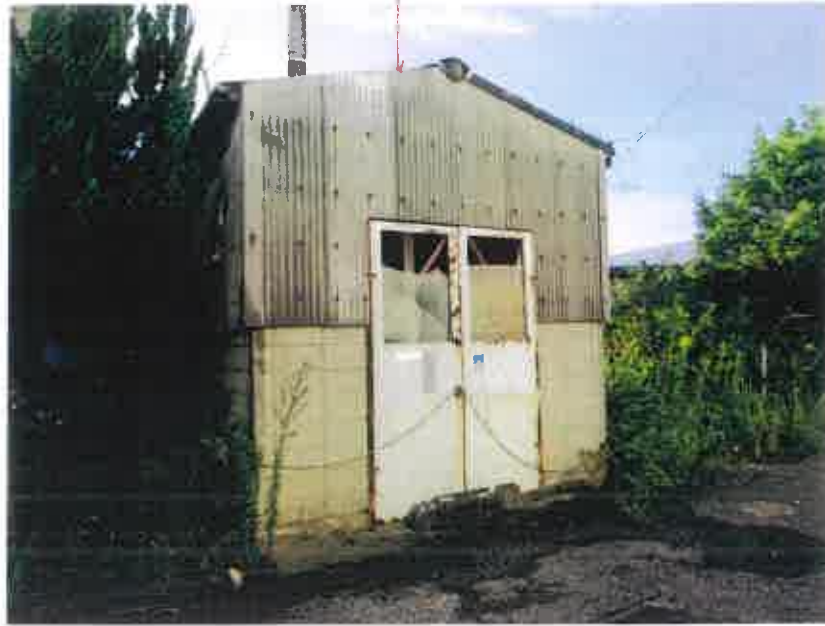
物件24附属建物符号3

附属建物符号3に金属プレート部分に「(判読不能) PRESS」と表示された機械が存在した。「関係人の陳述等」記載の所有者会社代表者の陳述から当該機械は圧搾機と思われるところ、当該機械は現に使用されている実態は認められなかったこと及び「関係人の陳述等」記載の所有者会社代表者の陳述から附属建物符号3は所有者会社が機械室(不使用)として占有するものと認められる。

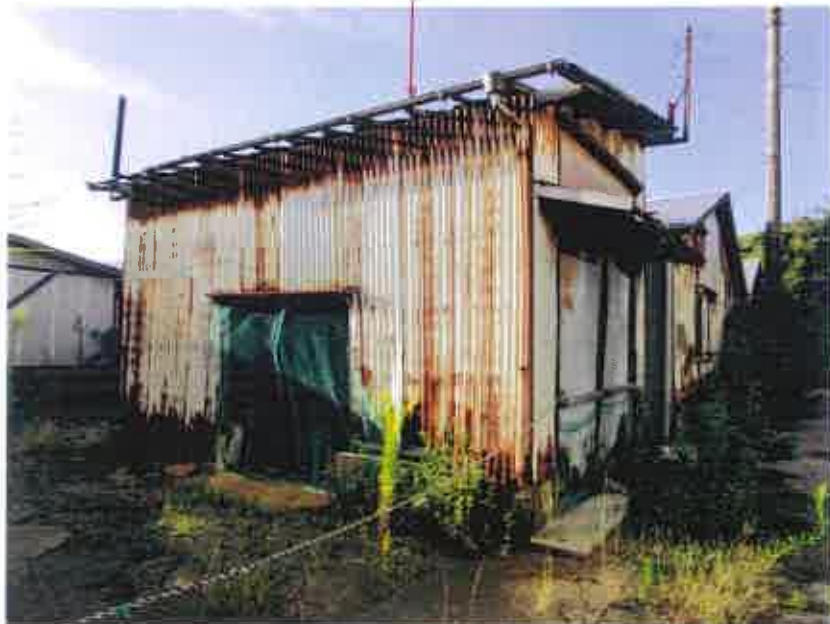
物件24未登記附属建物

## 5 附属建物符号2の北西側に5枚目「物件目録にない附属建物」欄記載の貯蔵庫が存在する。当該貯蔵庫は基礎及び周壁を備えることから建物と認められ、物件24主である建物との位置関係及び「関係人の陳述等」記載の所有者会社代表者の陳述から当該貯蔵庫は物件24主である建物の附属建物(以下「未登記附属建物」という)と認められる。当該未登記附属建物は現に使用されている実態が認められなかったこと及び「関係人の陳述等」記載の所有者会社代表者の陳述から当該未登記附属建物は所有者会社が貯蔵庫(不使用)として占有するものと認められる。

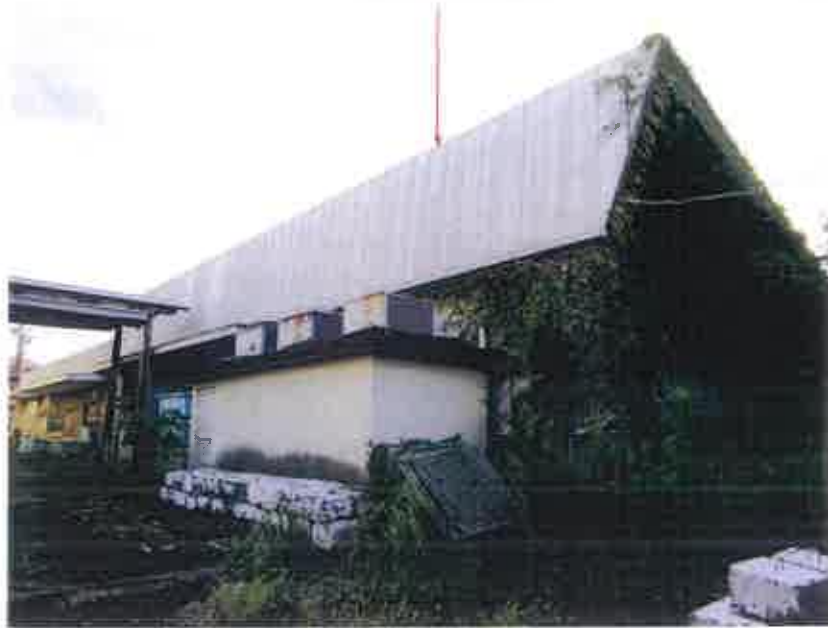
物件25附属建物符号1

附属建物符号1に3台のコンプレッサーが存在した。当該コンプレッサーは現に使用されている実態が認められなかったこと及び「関係人の陳述等」記載の所有者会社代表者の陳述から附属建物符号1は所有者会社が機械室(不使用)として占有するものと認められる。なお、「関係人の陳述等」記載の所有者会社代表者の陳述から当該コンプレッサーは主である建物内に存在する冷凍機用であるところ、当該冷凍機は故障により使用できない状態であることが認められる。

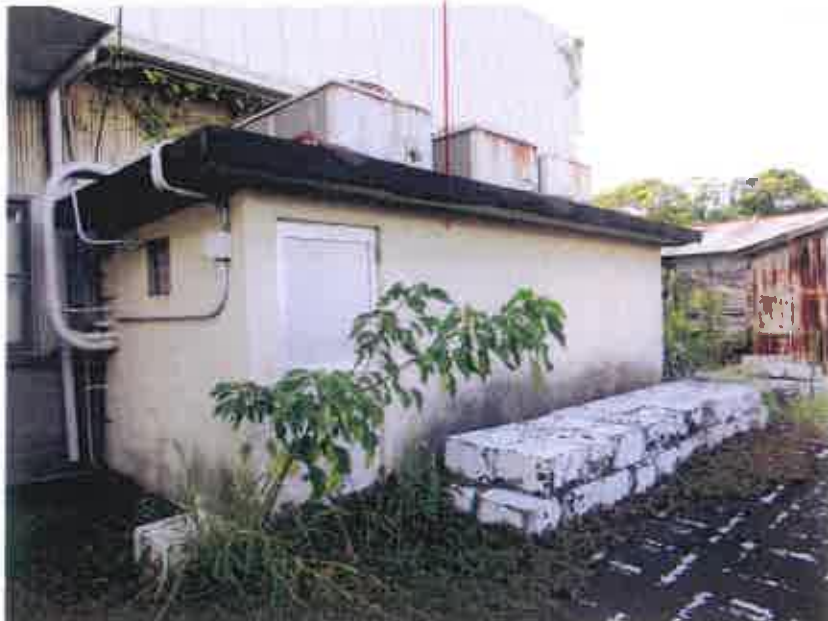
物件27主である建物

(1) 主である建物における次の状況及び「関係人の陳述等」記載の所有者会社代表者の陳述から主である建物は所有者会社が事務所(空家)として占有するものと認められる。

(2) 同図中、2階「事務室」の天井及び内壁のクロスが剥がれている。地階の床には水が溜まった状態となっており、東側窓の下部内壁部分に雨の吹き込み跡と思われる染みが広範囲に存在する。

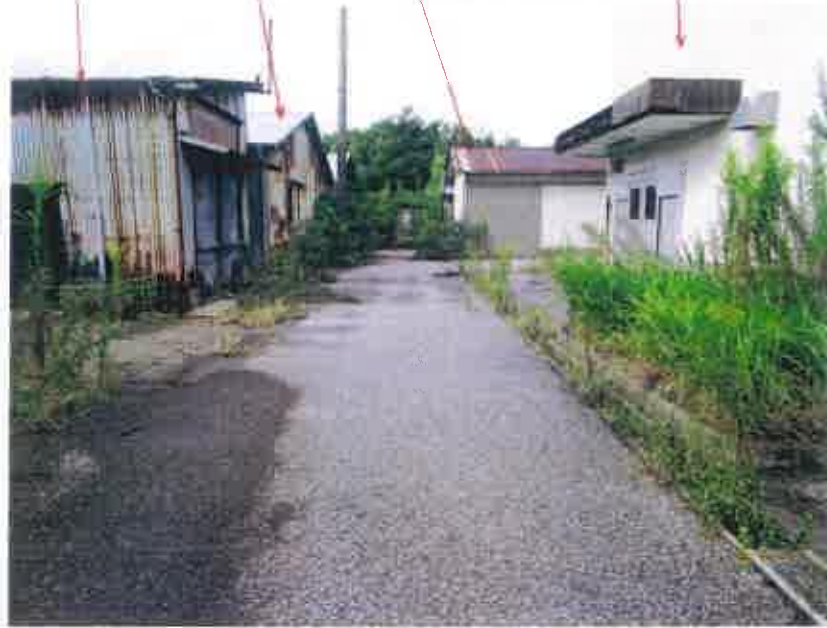
物件27主である建物

| 特 記 事 項 | <p>1. 県安房土木事務所建築宅地課にて建築確認関係台帳記載事項を調査したが該当する記載は確認できなかった。</p> <p>2. 外壁・外階段は錆つき, クラック等相当程度劣化しているほか, 2 階はほぼ中央部の天井が破損して抜けている。そのため 1 階の天井に漏水によると見られる汚損が相当程度認められる。1 階トイレ部分は汚濁が著しい。総じて崩壊の危険を感じる程度に損傷・劣化が著しく, 強風時に建材が飛ばされる等の懸念もあり継続使用は困難と認められる。設備等の動作確認は行っていない。</p> <p>3. 対象建物について建築時期・構造・種類等の要因を踏まえ現地調査を行った結果, アスベスト含有建材が使用されている可能性は否定できない。なお, アスベスト使用の詳細については専門調査機関の分析調査を要する。</p> | |

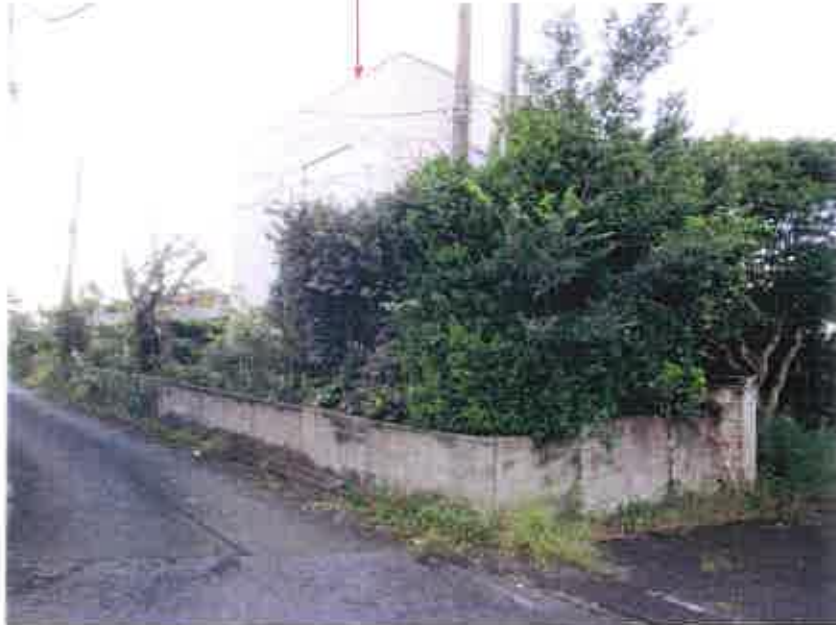
物件25主である建物

| 区 分 | 主である建物 | |
|---|---|---|
| 特 記 事 項 | <p>1. 県安房土木事務所建築宅地課にて建築確認関係台帳記載事項を調査したが該当する記載は確認できなかった。</p> <p>2. 所有者会社代表者によると5年程前の台風の際雨漏りが発生し、多量降雨時には相当程度雨漏りがあるとのことである。調査日現在地下1階は水が溜まり、1階ホール・階段付近・2階事務室北部等を中心に雨漏りによる天井・内壁・床の内装に汚損・剥離・黴等が広範囲に見られる。外壁にもクラック・汚損が見られる。設備等の動作確認は行っていない。</p> <p>3. 対象建物について建築時期・構造・種類等の要因を踏まえ現地調査を行った結果、アスベスト含有建材が使用されている可能性は否定できない。なお、アスベスト使用の詳細については専門調査機関の分析調査を要する。</p> | |

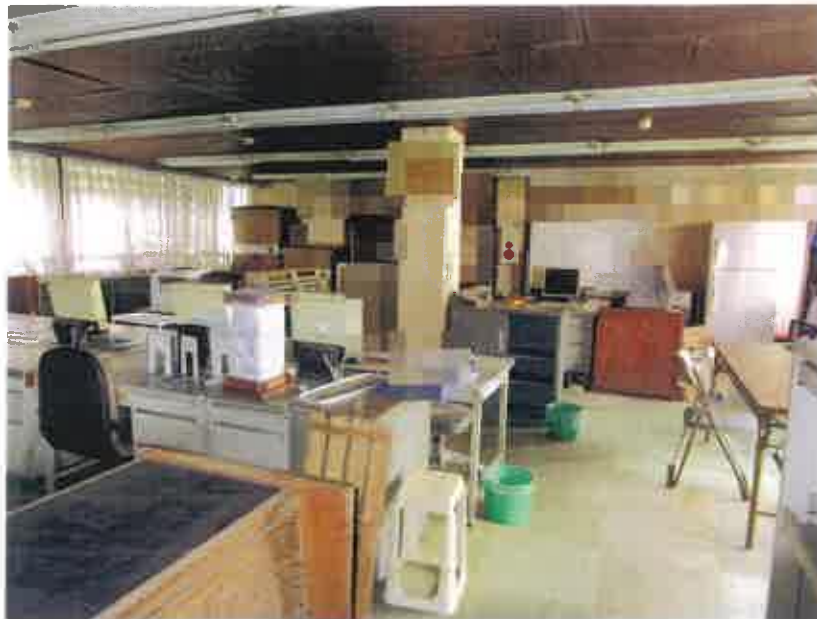
天井、内壁のクロスが剥がれ
