## 期間入札の公告

# 現況調査報告書

# 評 価 書

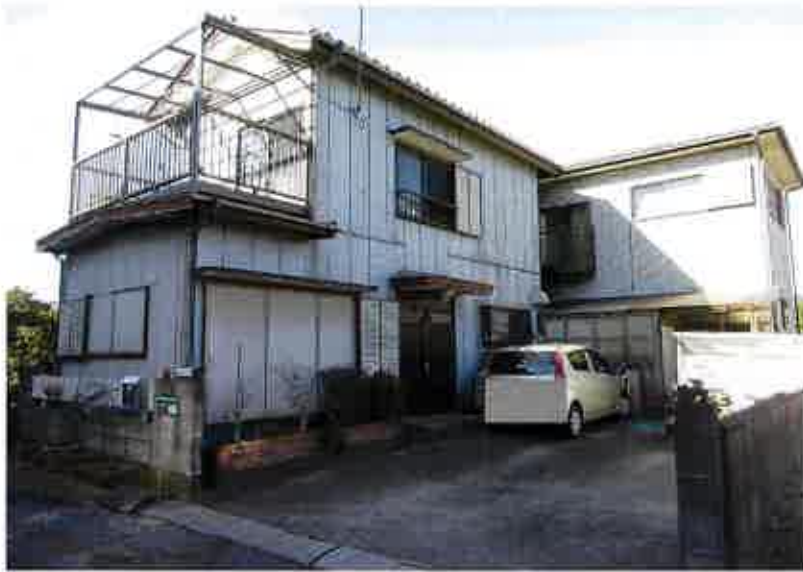
①

- 1 物件3（本建物）の敷地等として利用されており、南東側に駐車スペースがある（写真①参照）。南東側が幅員約4メートルの私道（物件2）に接する。
- 2 本敷地と各隣接地とはブロック塀等により仕切られており、これを地積測量図と照合することにより本敷地の範囲を認識することができる。上記ブロック塀は劣化やひび割れが見られ、北西側ブロック塀の一部は北西側に傾いた状態である。
- 3 本建物の洋室2と物置の南側に下屋が造作されているが、土地定着性や外気分断性がなく増築部分とは認定しなかった（写真②参照）。下屋の下には複数の水槽や工具類が保管されている。また、本敷地内に簡易な物置が設置されているが、土地定着性や外気分断性がなく動産と認定した。

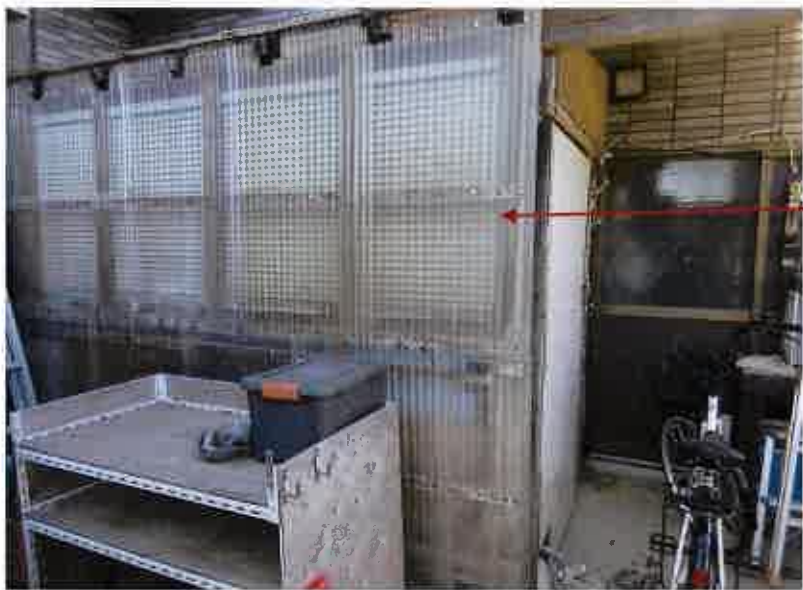
②

下屋部分

5 物件1上で、物件3建物の洋室2及び物置前に下屋及び物置が存在するが、ポリカーポート製の簡易に造作されたものであり、基礎との定着性に劣り、外部遮断性にも劣ることから建物として認定しなかった。
--	--

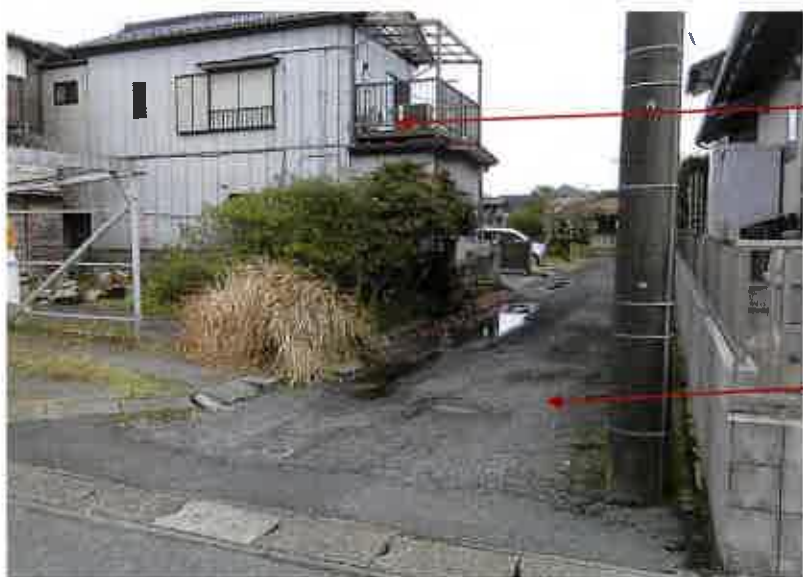
③

舗装された私道敷地として、公共の通行の用に供されている（写真③参照）。

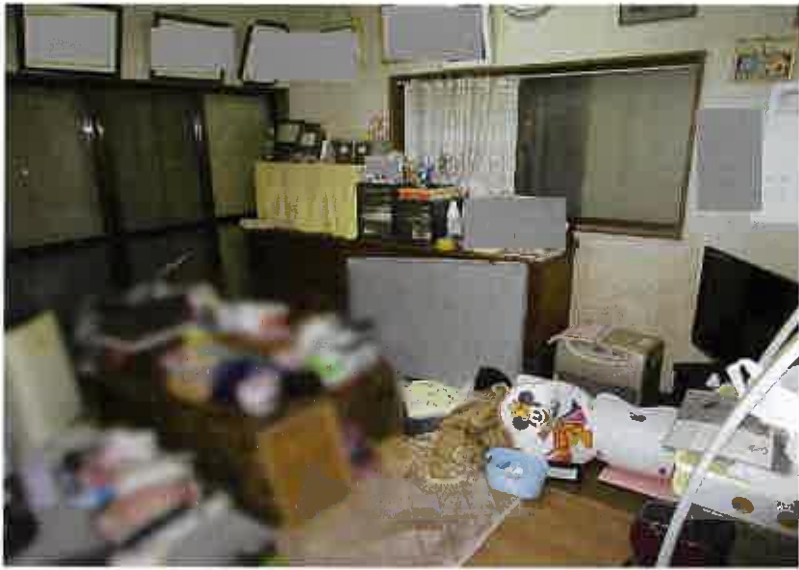
④

- 1 本建物内には通常の生活に使用する家財道具、電化製品、生活雑貨類が存在しており、居住者によって現に居宅として使用されている（写真④⑤参照）。内部は大量の家財道具等で雑然とした状態であり、床や内壁の損傷の有無・程度等について十分な調査ができなかった箇所がある。
- 2 天井・内壁・床に経年相応の劣化（細かな傷や変色等）及び汚損があることに加え、以下の損傷等も見られた。なお、本建物北側部分（増築部分）と南側部分の接合部（写真⑥参照）に雨漏り跡等は確認されなかった。
  - ・内壁クロスに複数のひび割れた箇所がある。
  - ・浴室のドアがひび割れている。
  - ・和室1とフリースペースの間の襖の表面が広範囲に剥がれている。
