## 期 間 入 札 の 公 告

建物の名称 ライオンズ行徳レジデンス

## 現 況 調 査 報 告 書

# 評 価 書

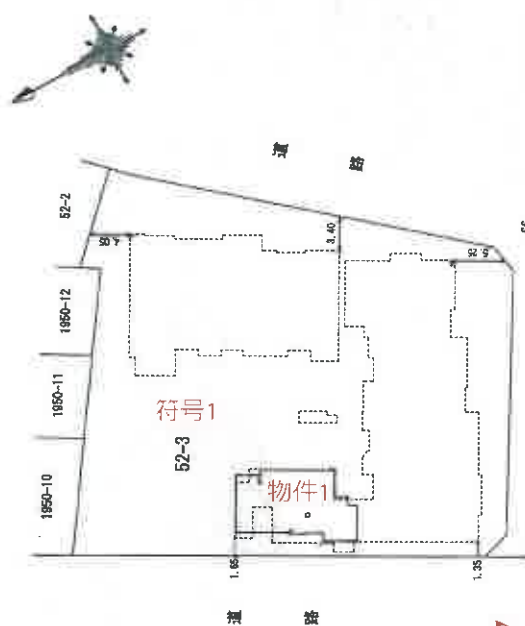
各階平面圖

建築物の存する部分 2階

床面積 64.97 m<sup>2</sup>

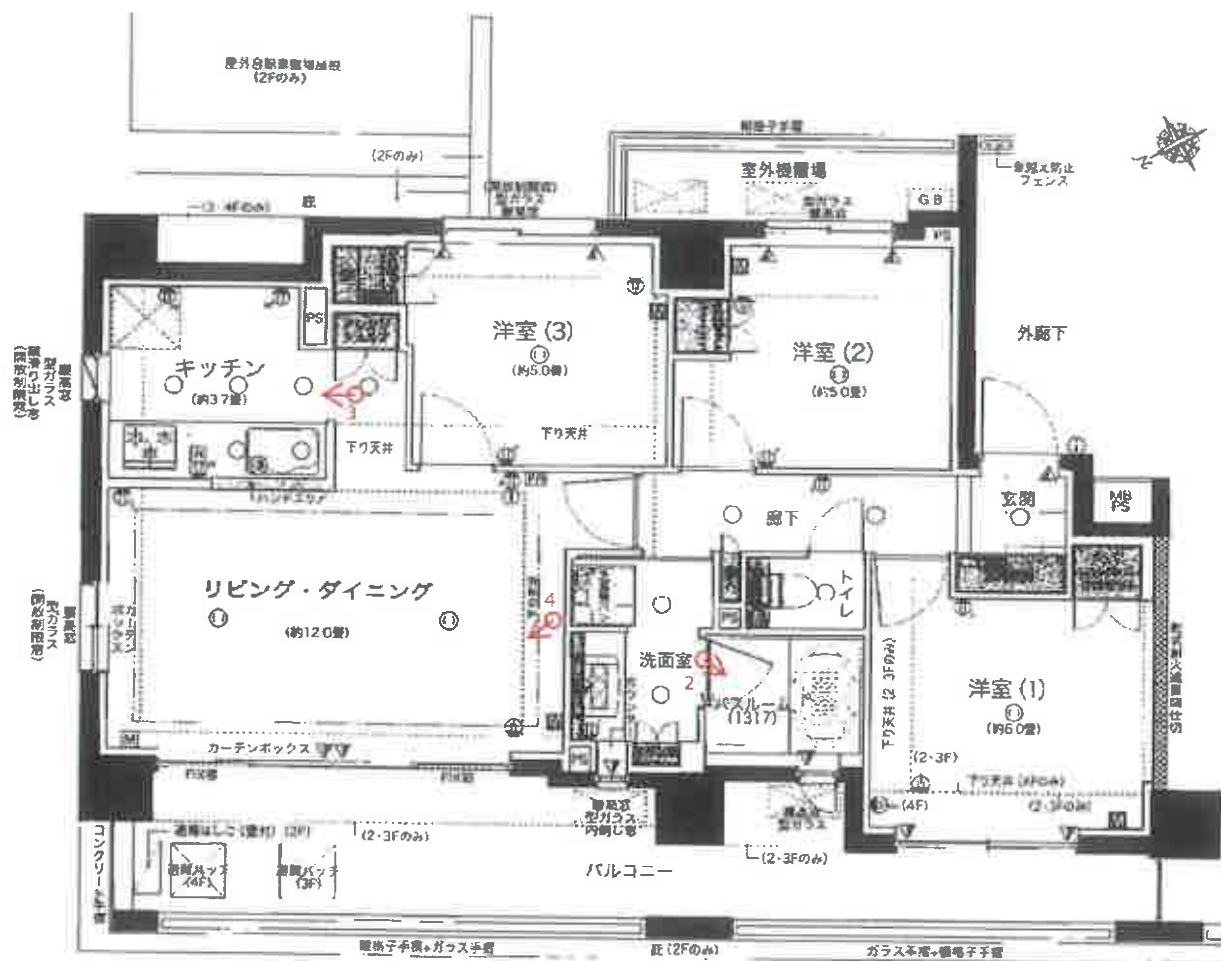
問取図

※ ←○ は添付写真の撮影位置、方向及び番号

販売時パンフレットに基づき作成

| 間 取 り | 3LDK (別添間取図参照) | |

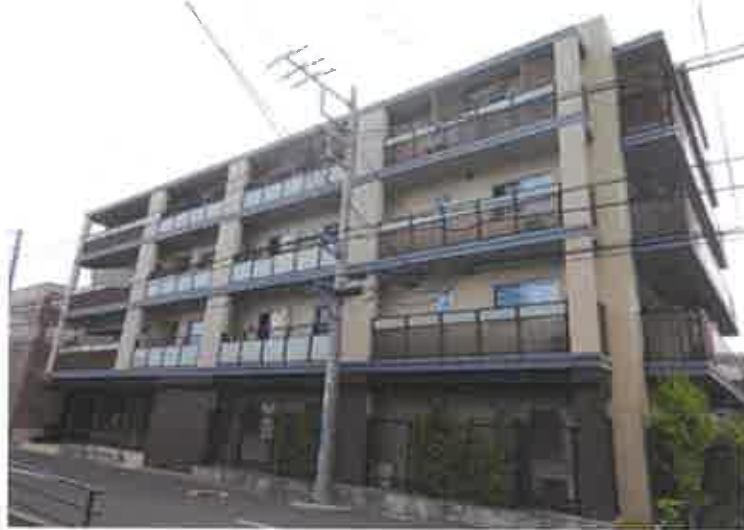
① 一棟の建物の外観

| 特 記 事 項 | 1. 目的建物の建築確認及び検査済証の交付日付・番号については、市川市建築指導課での閲覧・聴取によると、次のとおりである。<br>・建築確認：平成 25 年 2 月 26 日 第 HPA-12-04805-2 号<br>・検査済証：平成 26 年 2 月 28 日 第 HPA-12-04805-2 号<br>2. 現地調査の結果、建物外観に特段の破損は認められなかった。<br>3. 調査時点現在、マンション内の掲示板によると、機械式駐車場の 6 区画が募集されている。 |

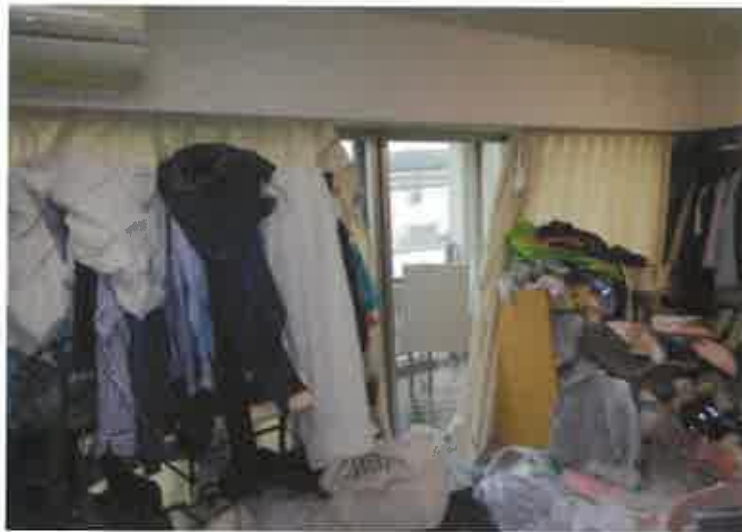
リビングダイニング

| 関係人の陳述等 | |
|---|---|
| ■ 債務者兼所有者 | <p>1 本建物に家族で居住している。</p> <p>2 リフォームはしていない。</p> <p>3 室内でペットは飼育していない。</p> <p>4 室内で喫煙はしていない。</p> <p>5 リビングダイニングのバルコニー側の窓の鍵が閉まらない。また、洋室(1)のバルコニー側の窓ガラスにヒビが入っている。</p> <p>(以上、令和8年7月13日物件所在地で聴取)</p> |

| | <ul style="list-style-type: none"> <li>・室内で喫煙はしていない。</li> <li>・リビングダイニングのバルコニー側の窓の鍵が閉まらない。また、洋室(1)のバルコニー側の窓ガラスにヒビが入っている。</li> </ul> |
