## 期 間 入 札 の 公 告

| | 構 造 | 木造スレート葺2階建 |

## 現況調査報告書

## 評 価 書

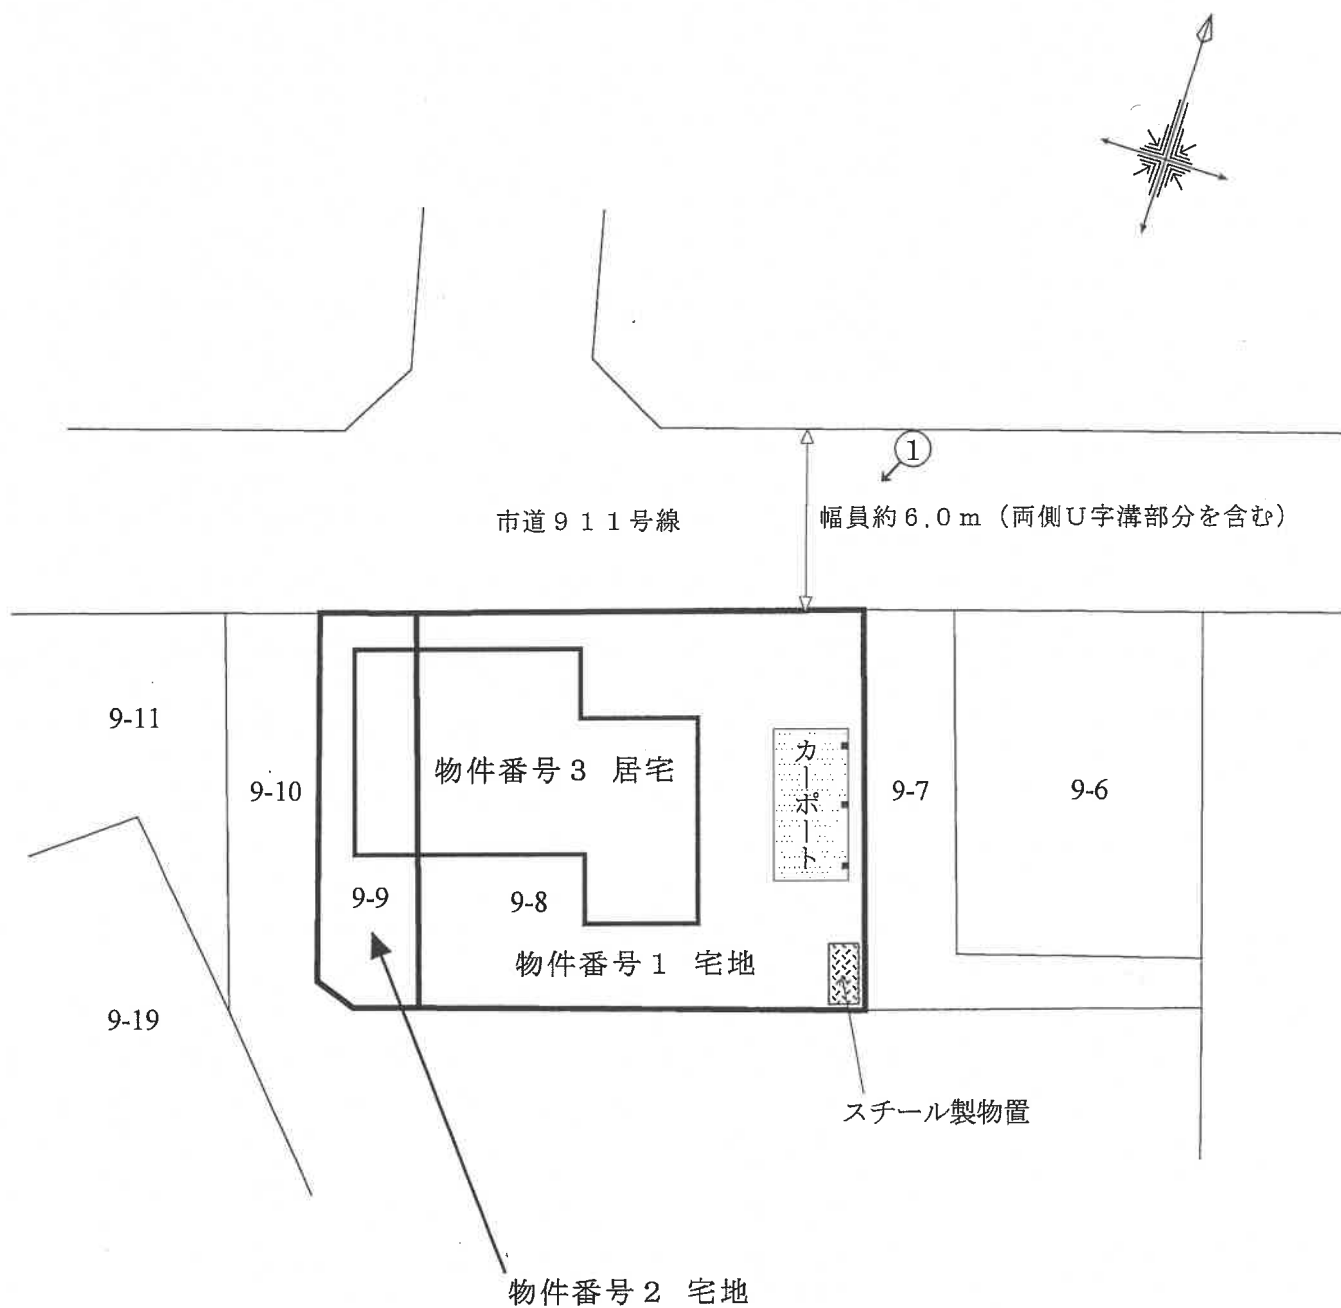
# 土地建物位置関係図

- 1 本件各物件の状況は、土地建物位置関係図、建物間取図及び添付した写真のとおりである。
- 2 本件建物内では猫1匹が飼われており、壁に猫によるひっかき傷がある。
- 3 本件建物2階のトイレはその水圧の低さのために長期間使われておらず、中の状態は分からないとのことだった。
- 4 以上から本物件の占有状況については、登記事項証明書の記載及び債務者の陳述、その他現場の状況等を総合して2枚目記載のとおりであると認定した。

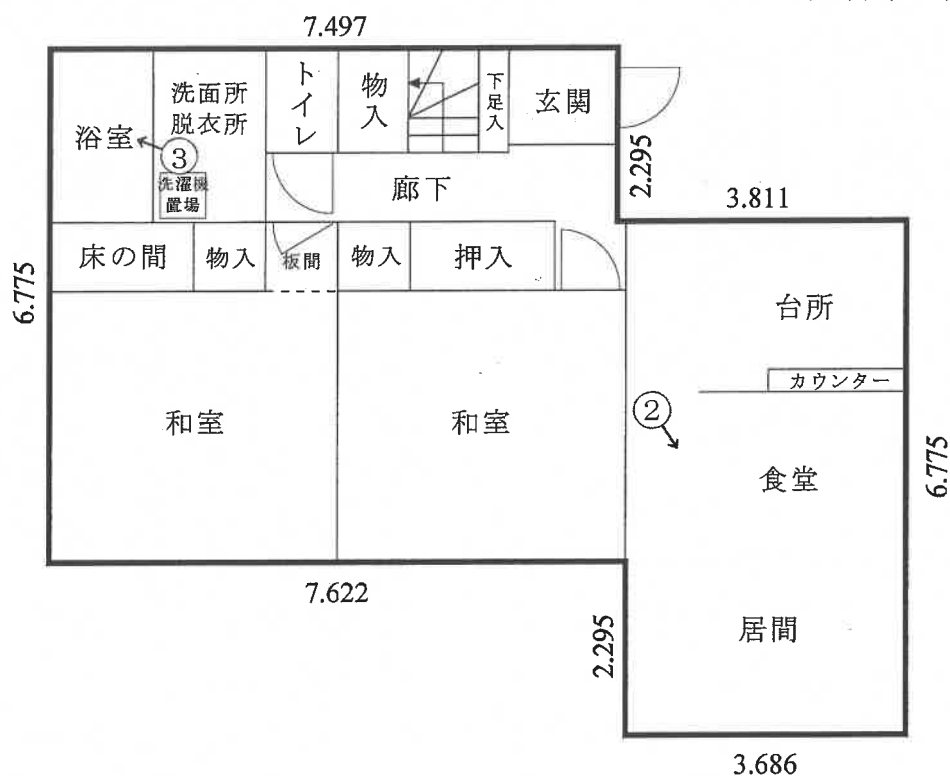
1 階 床面積 7 6.3 2 m<sup>2</sup>

物件番号 3 居宅

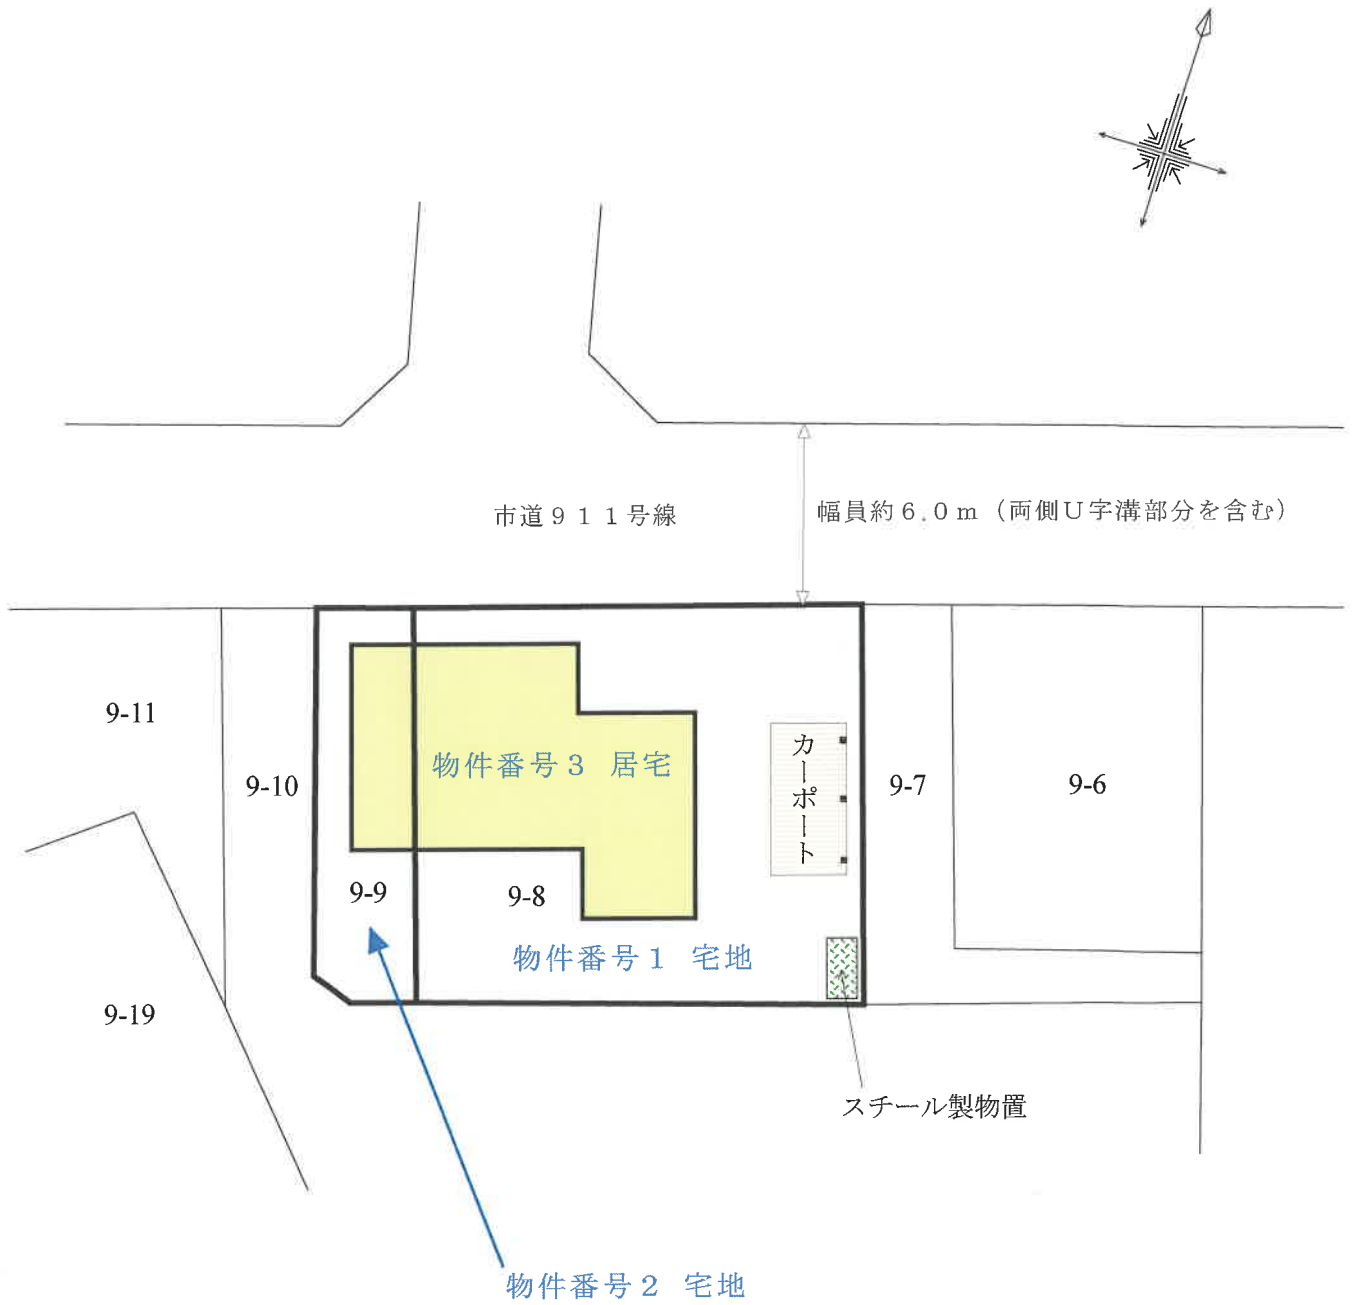
# 土地建物位置関係図

| 画 地 条 件 | 物件1, 2<br>地積 : 229.38㎡<br>規模 : ほぼ標準的<br>形状 : ほぼ長方形<br>地勢 : 平坦<br>高低差: 接面道路と概ね等高<br>接面道路との関係: 中間画地<br>間口奥行: 概ね別添「土地建物位置関係図」の通り | |
| 土地の利用状況等 | 物件1・2土地に建物所有者が物件3建物を所有して敷地の用途に使用している。<br><br>(物件1・2に対しては法定地上権が成立するものとして評価する)<br><br>※建物の配置等は概ね後添の「土地建物位置関係図」の通り。 | |

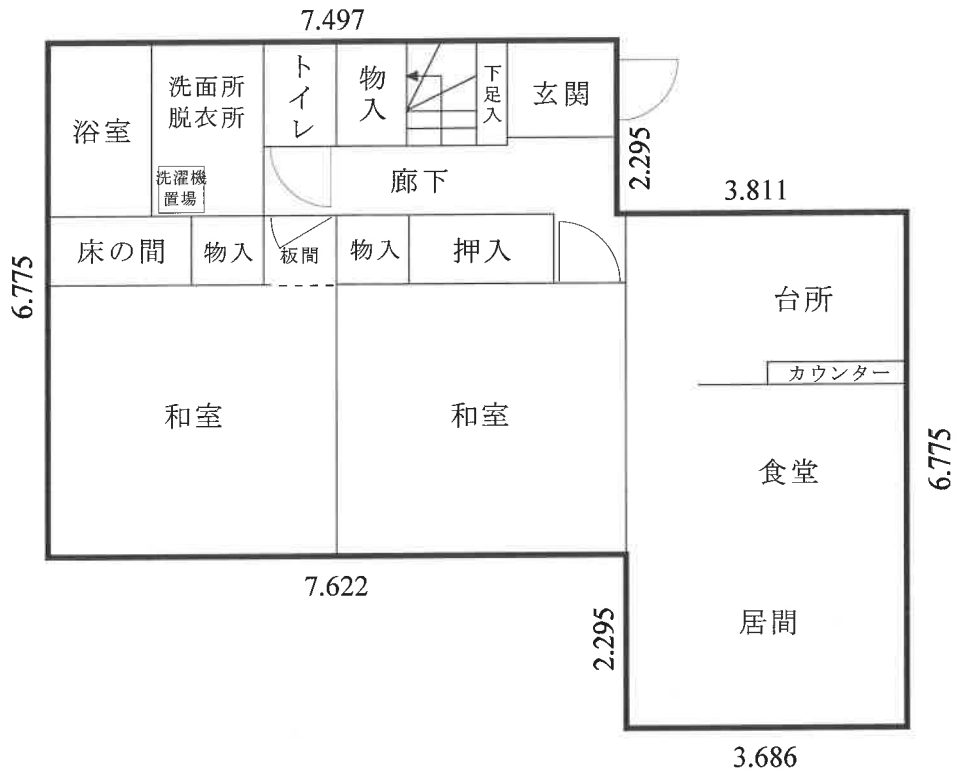
1 階 床面積 7 6.3 2 m<sup>2</sup>

物件番号 3 居宅
