令和7年（ケ）第13号

令和7年（ケ）第15号

# 現況調査報告書

## 評 価 書

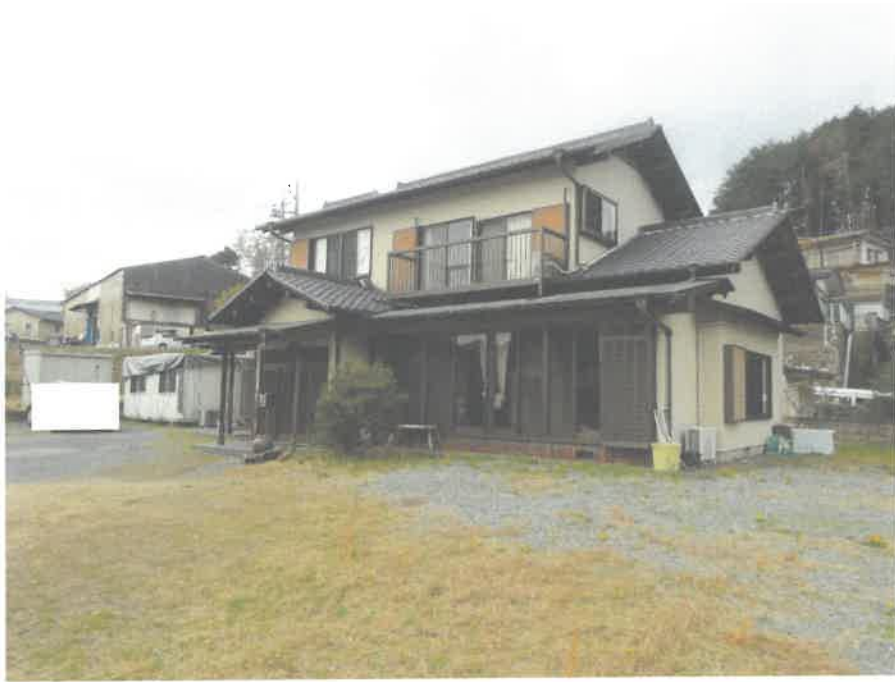
(写真 1)

- 本件物件の状況は、別紙土地建物位置関係図、建物間取図及び添付写真のとおりである。
- 関係人の陳述、現況等により、2枚目のとおり占有認定した。

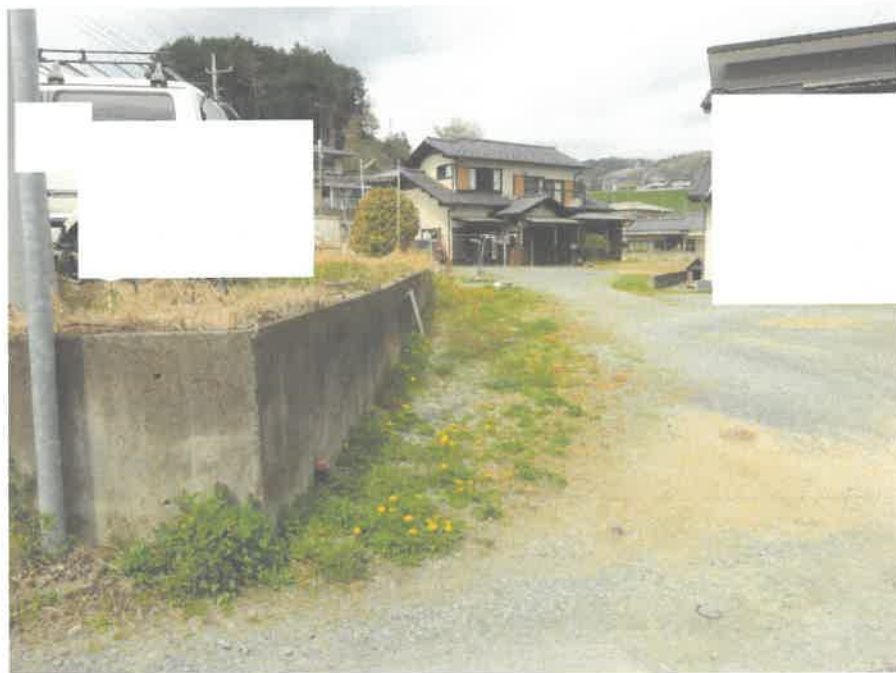
(写真 4 )

| 特 記 事 項 | <ul style="list-style-type: none"> <li>・屋根、外壁等に経年による汚れが見られる。また、外壁のモルタル部分に罅が見られる箇所があった。軒裏部分等の木製部分にも傷みが見られる。</li> <li>・上記のほか、内装材（クロス、塗壁、畳、フローリング等）及び建具、設備に経年劣化による汚れ、変色、傷等が見られる。</li> <li>・建築確認申請（昭和63年12月16日・870号・主要用途：住宅、工事種別：新築）</li> <li>・完了検査の記録はなかった。</li> </ul> |

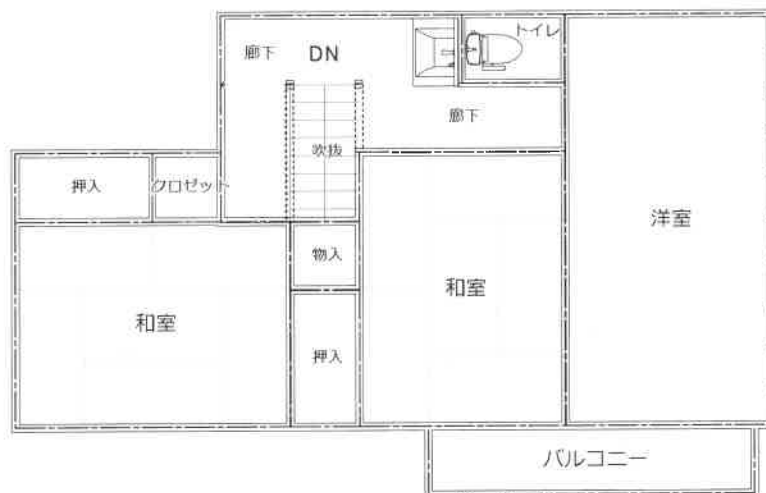
# 間取図

物件6：居宅

木造瓦・銅板葺2階建

1階 127.93 m<sup>2</sup> (登記に同じ)

2階 48.02 m<sup>2</sup> (登記に同じ)
