## 期 間 入 札 の 公 告

- 3 所 在 稲敷郡阿見町大字鈴木字三ヶ尻 27 番地 40  
家屋 番号 27 番 40  
種 類 居宅  
構 造 木造瓦・亜鉛メッキ鋼板葺 2 階建  
床 面 積 1 階 69.56 平方メートル  
2 階 28.98 平方メートル

## 現況調査報告書

# 評 価 書

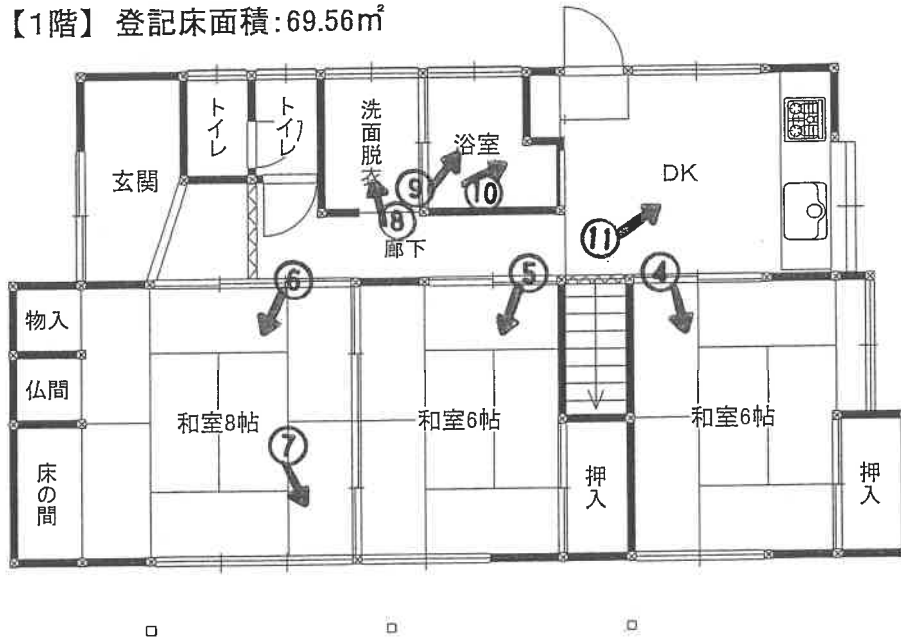
# 建物間取略図

物件番号3: 居宅

【1階】 登記床面積: 69.56㎡

【2階】 登記床面積: 28.98㎡

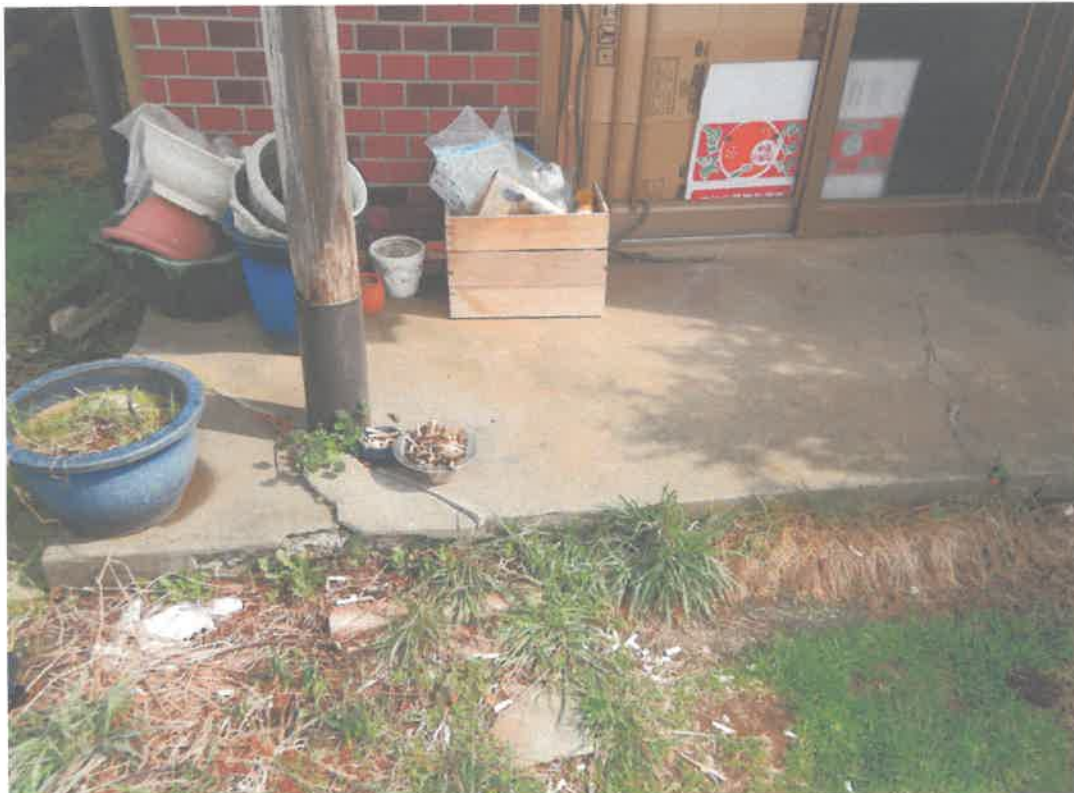
②

- 1 本件各物件の状況は、土地建物位置関係図、建物間取図及び添付した写真のとおりである。
- 2 占有状況については、上記現場の状況、近隣者の陳述、不動産登記記録や公課証明書の記載内容などから、2枚目記載のとおりであると判断した。
- 3 初回臨場時の面会後に、Aとの連絡を試みたが、連絡を取ることはできなかった。
- 4 本件建物には、内壁の亀裂や天井付近のシミ、玄関付近の損傷が見受けられた。

玄関付近の  
損傷

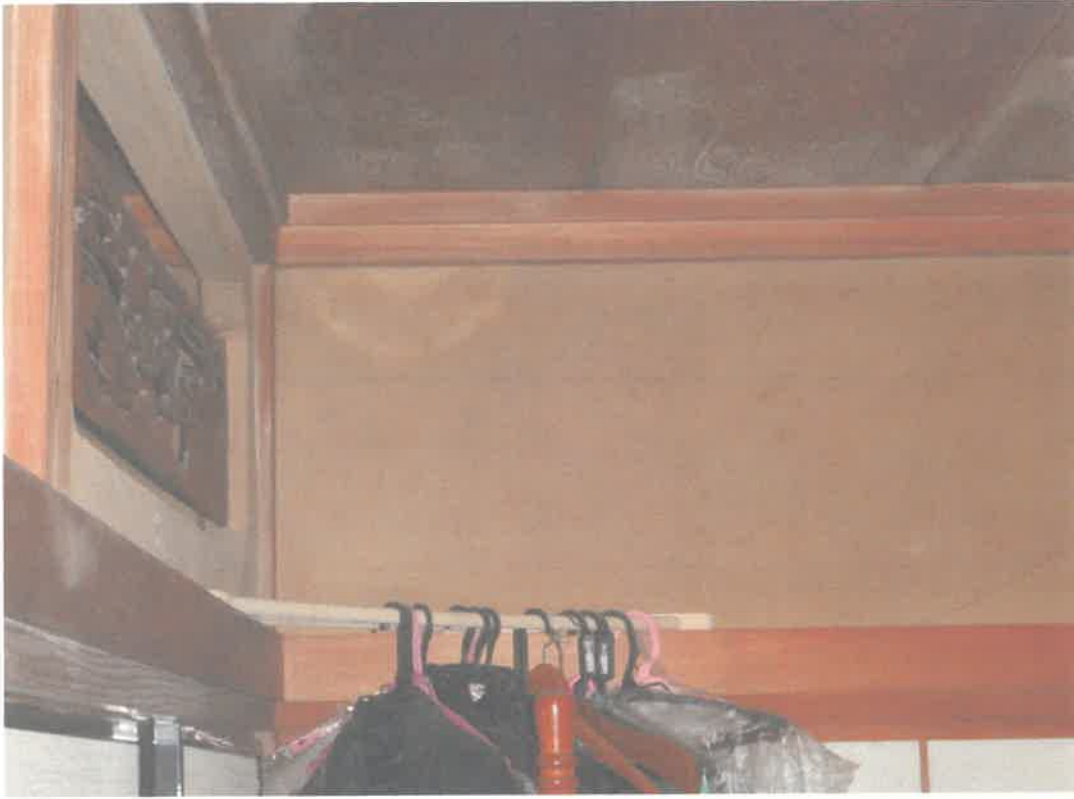
⑦  
天井付近の  
シミ

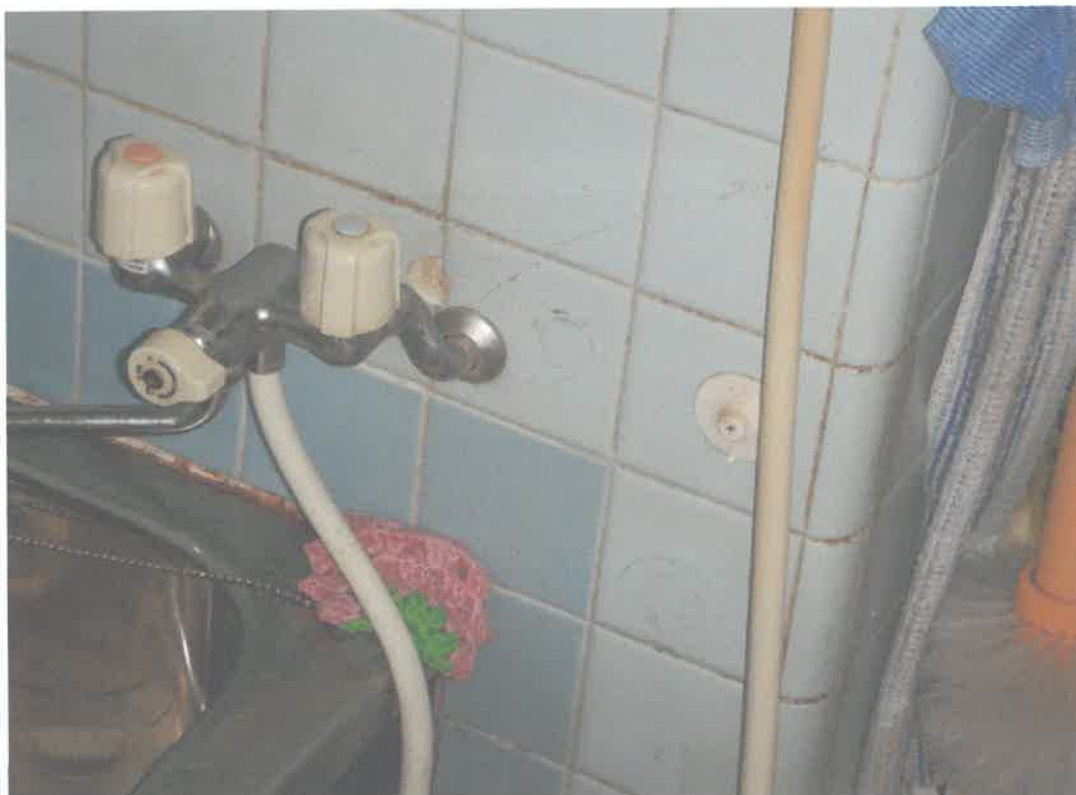
⑩

タイルの  
亀裂

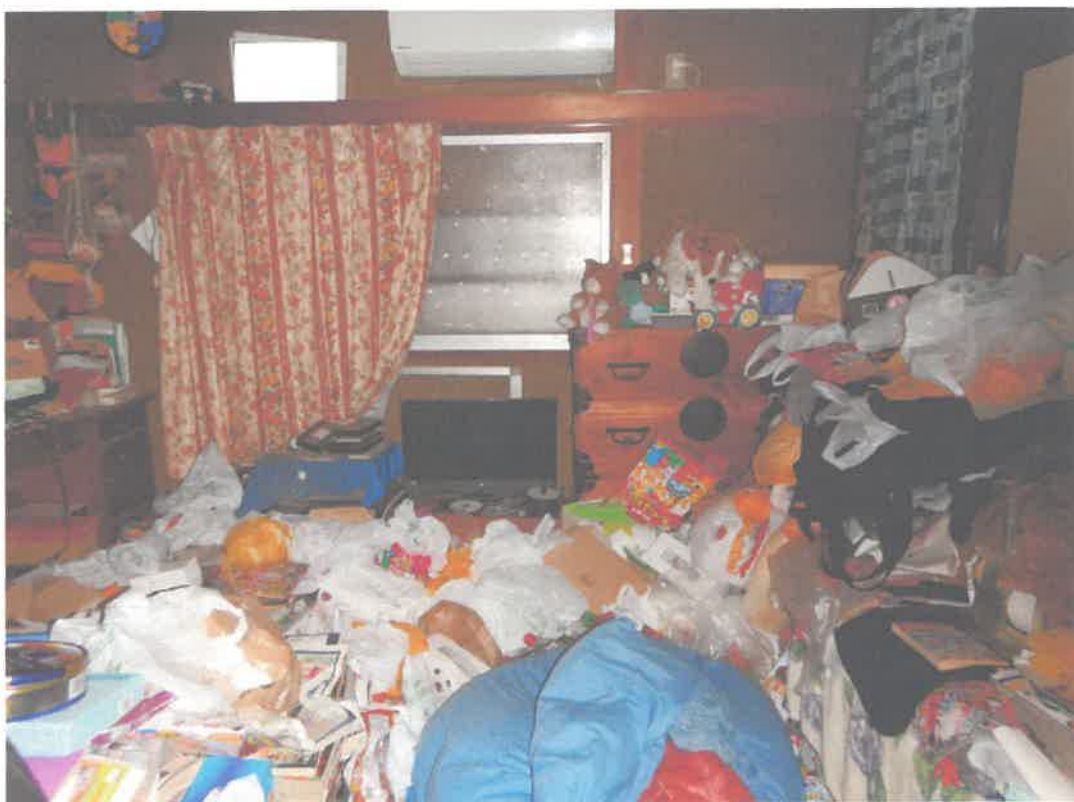
⑭

内壁の亀裂

| 区 分 | 主である建物 |
|---|---|
| 特 記 事 項 | <p>建築後約50年が経過しており、壁面のひび割れ等の経年劣化（自然損耗）のほか、内壁の亀裂、床面の腐朽等も見受けられ、建物内部は全体的に損傷箇所が多く、老朽化が相当に著しく、居住用建物として継続して利用するためには相応の補修等を要する状態にあり、その他の故障・不具合箇所は現況調査報告書記載のとおり。</p> <p>なお、目視不可能な瑕疵の詳細は専門調査機関による詳細調査を行わないと確定できず、付帯設備は動作確認ができないため、その作動の可否等は不明である。</p> |
