建物の名称 宇都宮第三チサンマンション

建物の名称 5 0 5

# 現況調査報告書

# 評 価 書

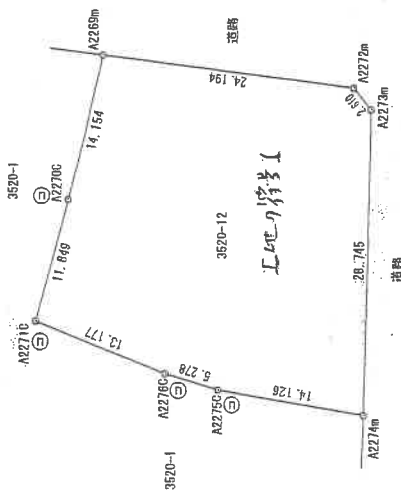
地積測量図

求積表

| 地番 | NO | Xn | Yn | Yn+1-Yn-1 | Xn - (Yn+1-Yn-1) | 備考 |
|---|---|---|---|---|---|---|
| 合計面積 | | | | | 837.3282205 | ㎡ |
| | | | | | 837.32 | ㎡ |

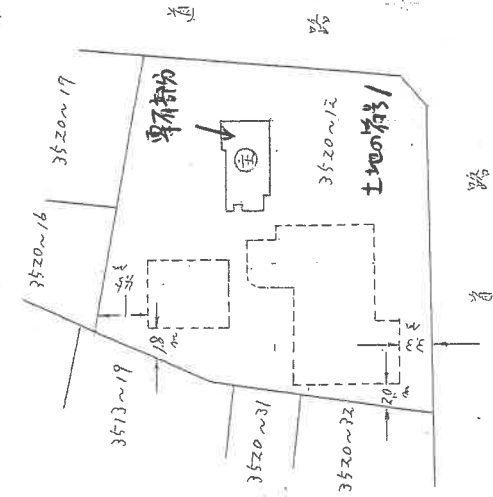
建物図面  
各階平面図

| 0.7 | x | 4.2 | = | 2.94 |
| 0.7 | x | 4.95 | = | 3.465 |
| 4.5 | x | 3.4 | = | 15.3 |
| 4.2 | x | 4.05 | = | 17.01 |
| 2.65 | x | 4.33 | = | 11.4745 |
| 計 | | | | 32.1095 |
| 床面積 | | | | 32.10m <sup>2</sup> |

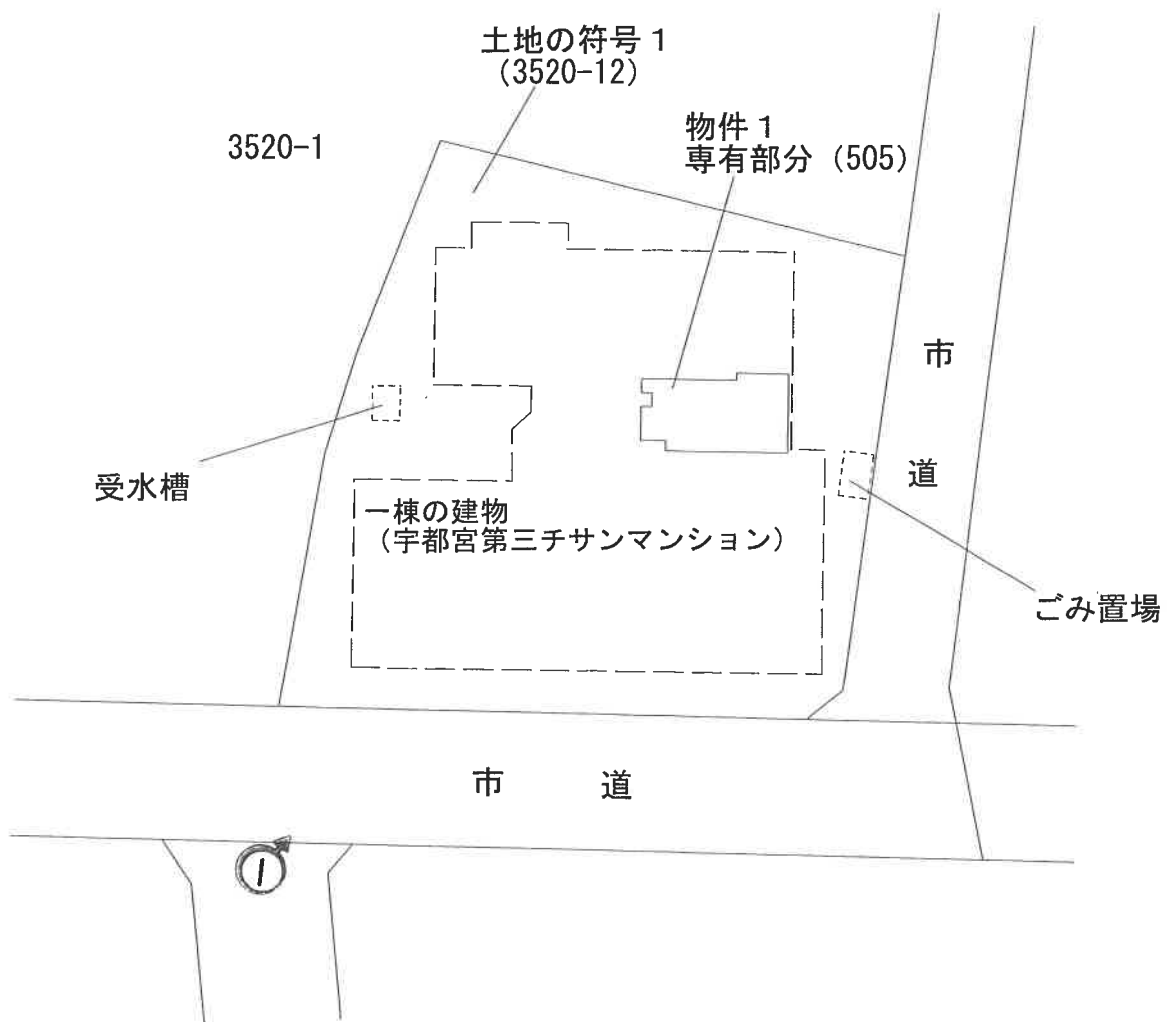
# 土地建物位置関係図

※本図は概略の参考図であり、正確な形状、面積等を表すものではない。

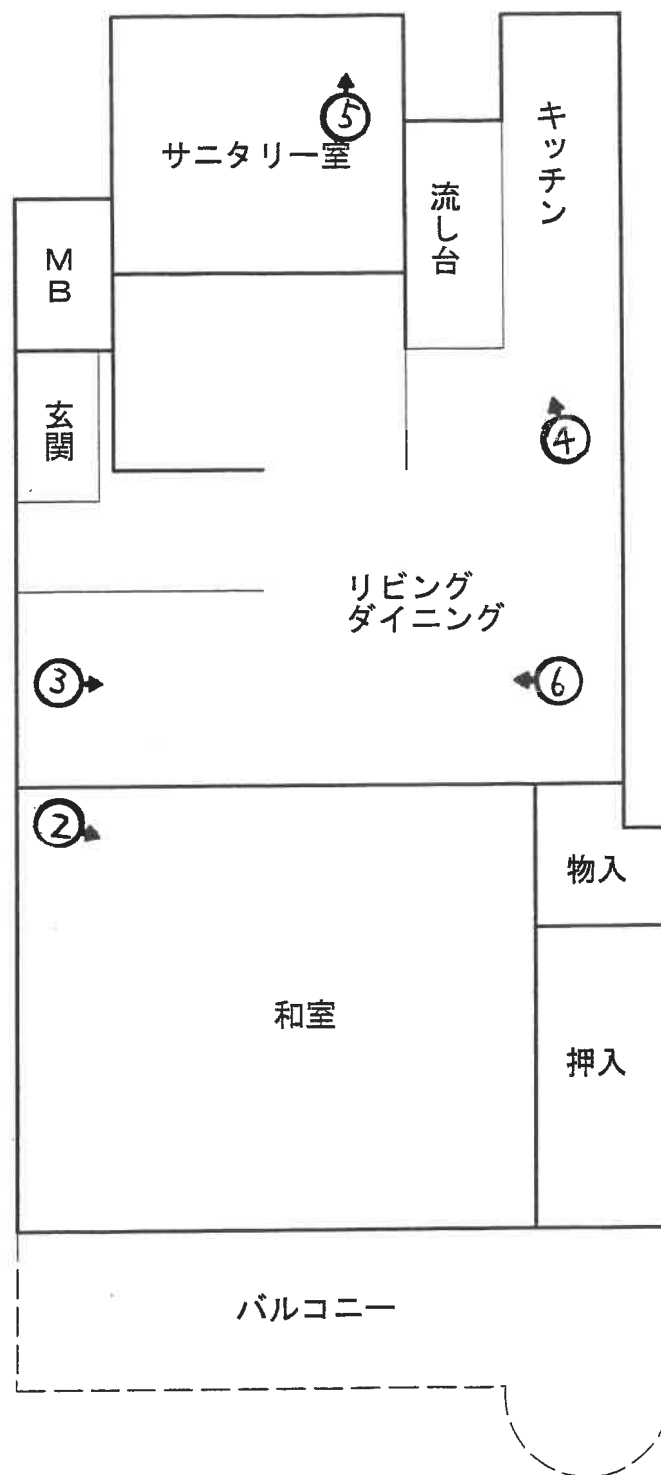
# 建 物 間 取 図

←○ 写真撮影位置・方向

※本図は概略の参考図であり、正確な形状、面積等を表すものではない。
