## 期 間 入 札 の 公 告

前橋地方裁判所民事部執行係

## 現況調査報告書

## 評 価 書

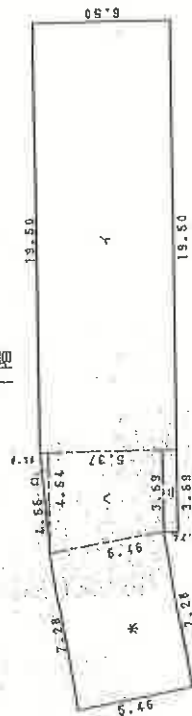
主たる建物  
1階

求積表

| 1 | 19.50 x 6.50 | = 126.7500 |
| 2 | 4.64 x 0.39 x 1/2 | = 0.9048 |
| 3 | 4.64 x 3.69 x 1/2 | = 22.3665 |
| 4 | 3.69 x 0.74 | = 2.7306 |
| 5 | 7.28 x 5.46 | = 39.7488 |
| 合計 | 192.5025 | |
| 床面積 | 192.50 m <sup>2</sup> | |

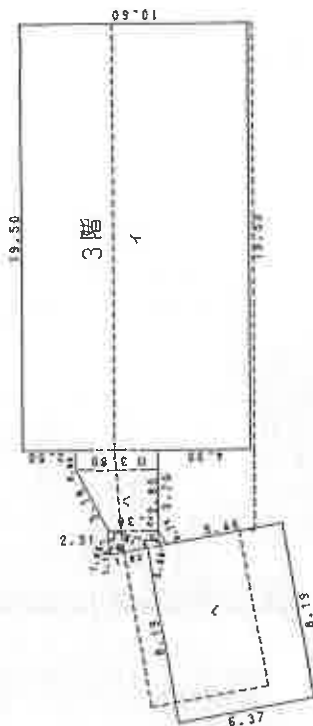
建物各階平面図

求積表

| イ | 19.50 × 10.60 | = | 206.7000 |
| ロ | 0.90 × 3.80 | = | 3.4200 |
| ハ | (3.80 + 2.30) × 2.80 × 1/2 | = | 8.5400 |
| ニ | 2.75 × 0.55 × 1/2 | = | 0.75625 |
| ホ | 2.75 × 1.05 × 1/2 | = | 1.44375 |
| ヘ | 8.19 × 6.37 | = | 52.1703 |
| 合計 | | | 273.03030 |
| 床面積 | | | 273.03 m <sup>2</sup> |

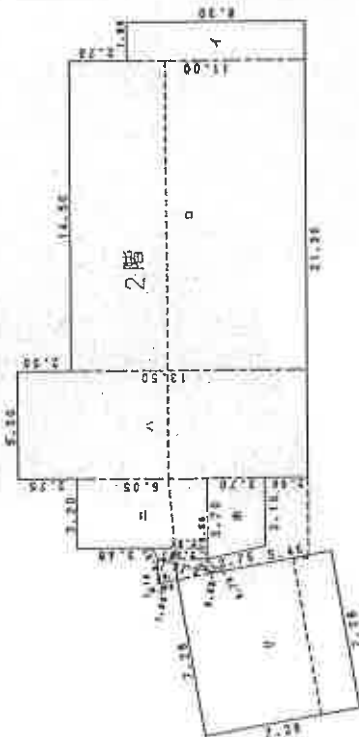
求積表

| イ | 1.80 × 8.30 | = | 14.9400 |
| ロ | 14.50 × 11.00 | = | 159.5000 |
| ハ | 13.50 × 5.00 | = | 67.5000 |
| ニ | 3.20 × 6.05 | = | 19.3600 |
| ホ | 3.70 × 2.70 × 1/2 | = | 9.2475 |
| ヘ | 2.57 × 2.30 × 1/2 | = | 1.2175 |
| ト | 2.75 × 0.55 × 1/2 | = | 0.75625 |
| チ | 1.05 × 2.75 × 1/2 | = | 1.44375 |
| リ | 7.28 × 7.28 | = | 52.9984 |
| 合計 | | | 326.96340 |
| 床面積 | | | 326.96 m <sup>2</sup> |

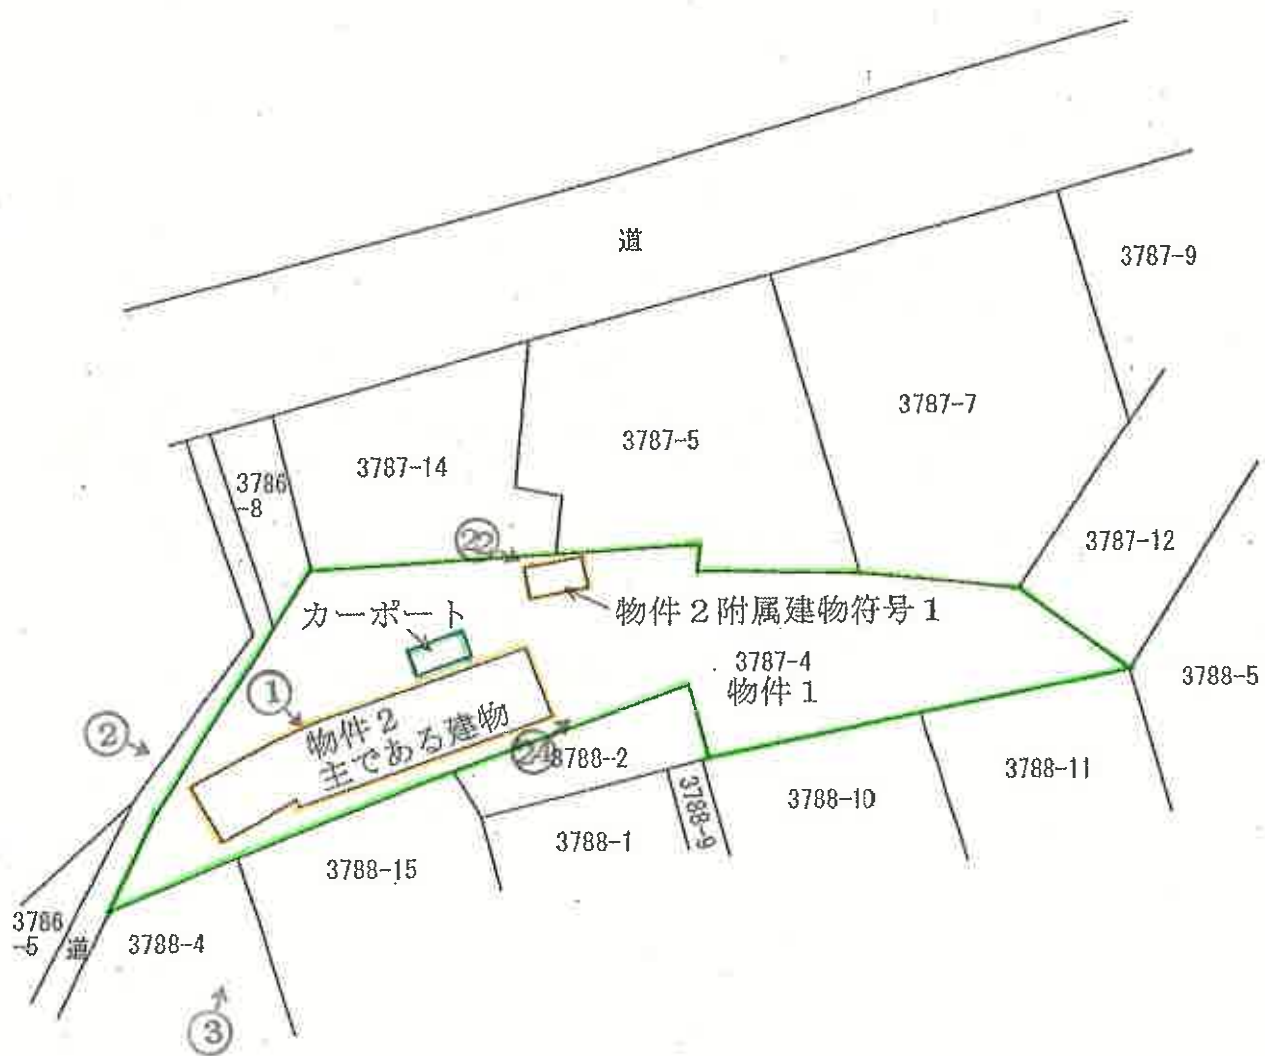
# 建物配置図

建物配置図、建物間取図及び添付した写真のとおりである。

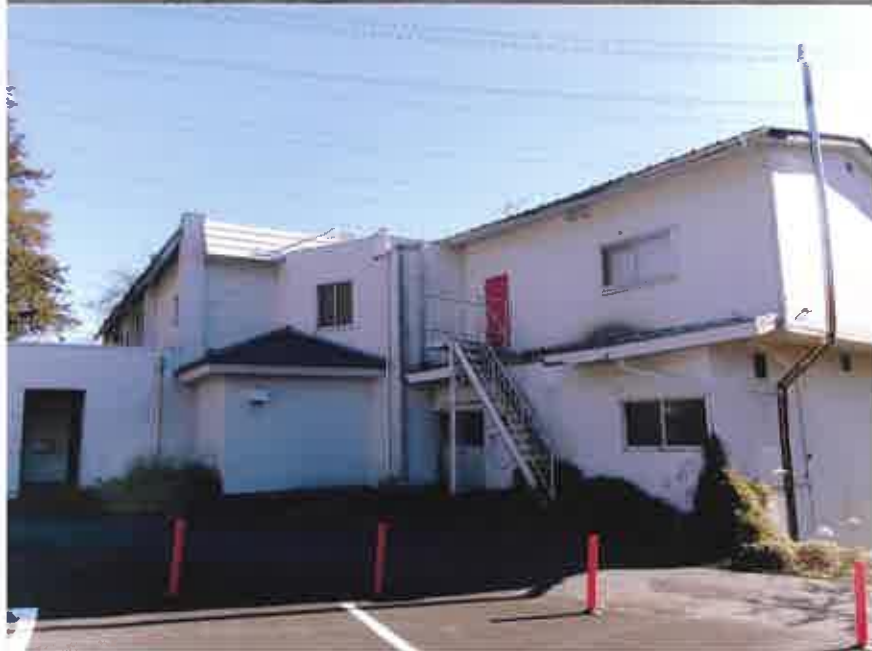
②

(1) 本件土地東側の大部分は斜面になっており、草木が生い茂った状態である（写真②）。

| 画 地 条 件 | 北西側約35mが幅員約3.5～6mの舗装市道に等高から約3m低く接面する、奥行最大約79m、規模1,196.66㎡の不整形地である。物件2建物の東側部分は雑木が生い茂っており、南向き傾斜地となっている。 | |
