## 現況調査報告書

## 物 件 目 録

| 住居表示 | 群馬県桐生市相生町五丁目 385番地30 | |

## 評 価 書

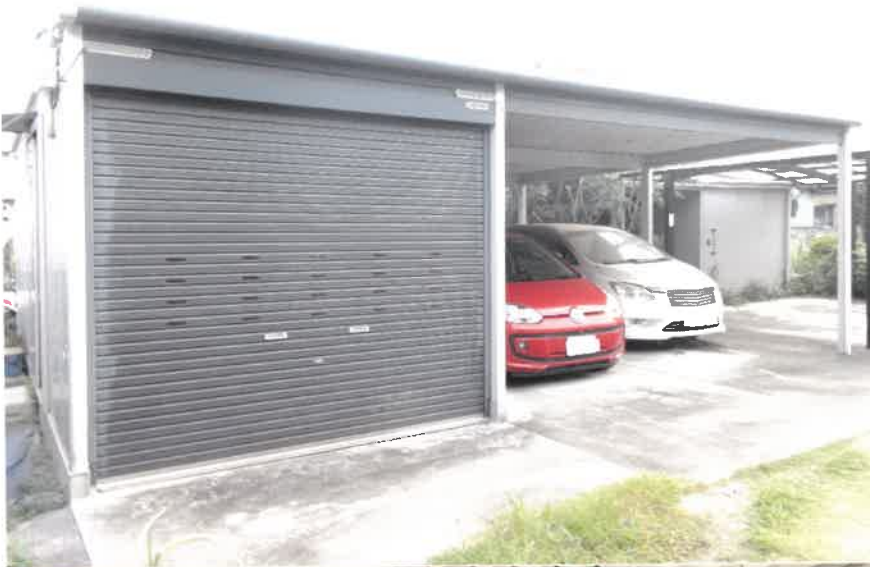
⑩

#### 4 未登記附属建物（写真⑩⑪）

(1) 本件建物の南側に建物がある。

前橋地方法務局桐生支局で確認したところ、本件土地上に本件建物以外の登記建物は存在しない。そのため、この建物は未登記建物である。

(2) 上記未登記建物は主物である本件建物と所有者が同一であり、車庫として本件建物の常用に供されている。

(3) 以上から、上記未登記建物は本件建物の従物といえるので、本件建物の附属建物として売却対象となる。

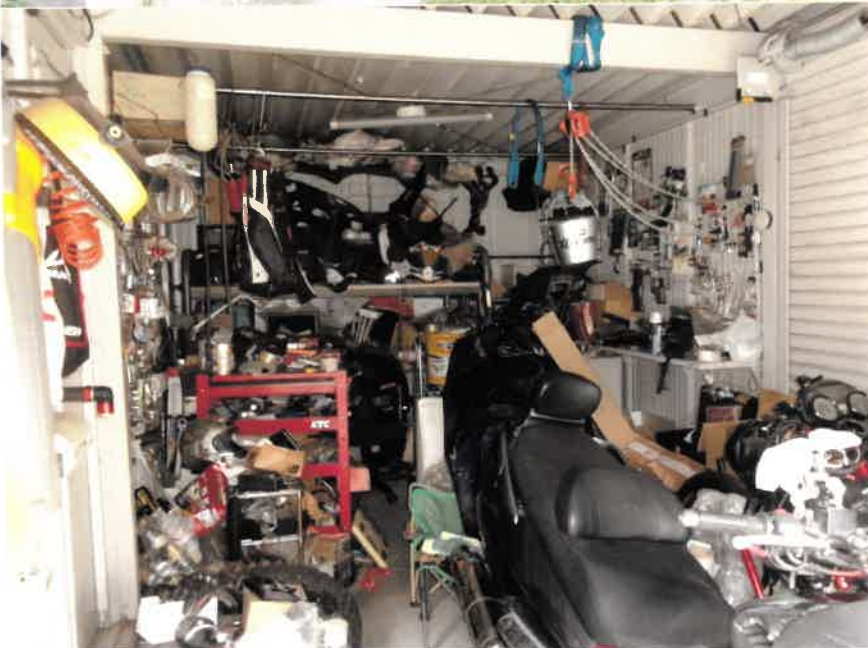
⑪

(4) この附属建物には、車庫部分と一体的に接続したカーポートが設置されている。

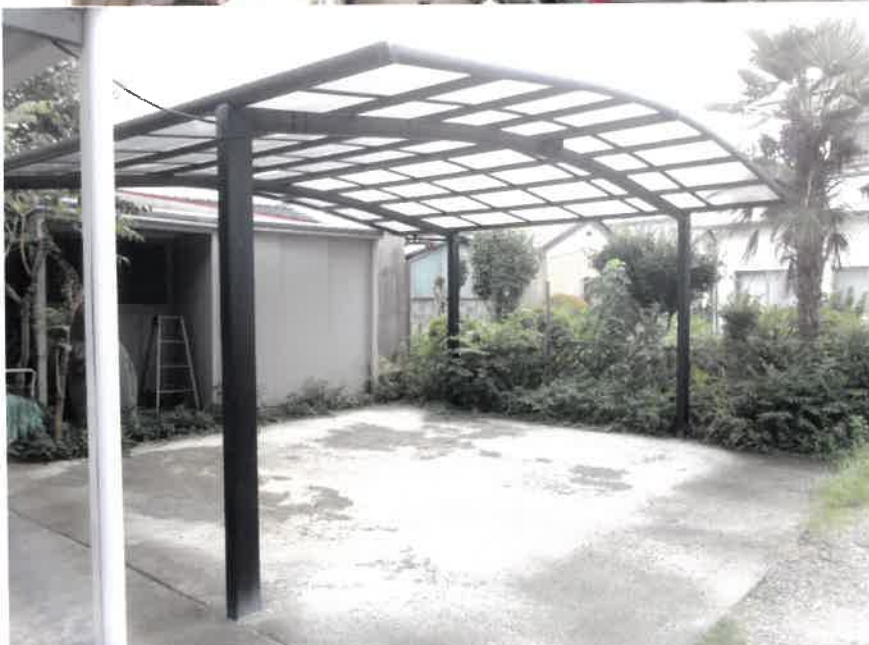
⑫

(2) 附属建物に接続しているものとは別に、本件土地の南西側にカーポート(写真⑫)がある。

これは、支柱を地面に埋め込んで設置されており、土地の定着物といえるため、売却の対象となる。

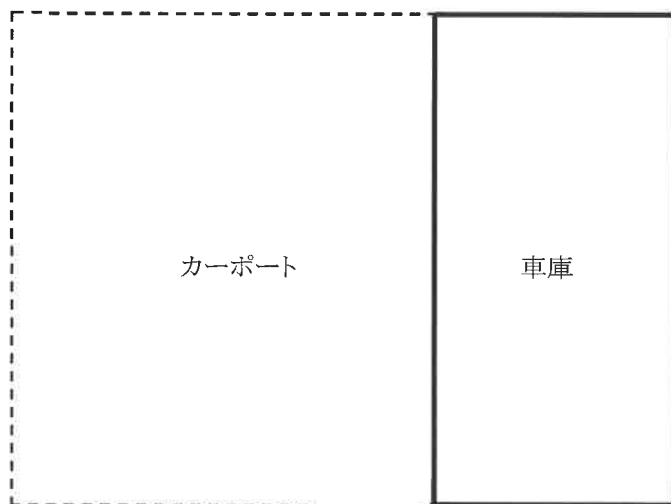
# 建 物 間 取 図

| 特 記 事 項 | 下記の附属建物が存する。<br>【物件2附属建物(未登記)】<br>種類 : 車庫<br>構造 : 軽量鉄骨造亜鉛メッキ鋼板葺平家建<br>床面積 : 約17㎡<br>備考 : カーポート部分(約30㎡)を有する。 |
