期 間 入 札 の 公 告

現況調査報告書

(物件1～6)

評 価 書

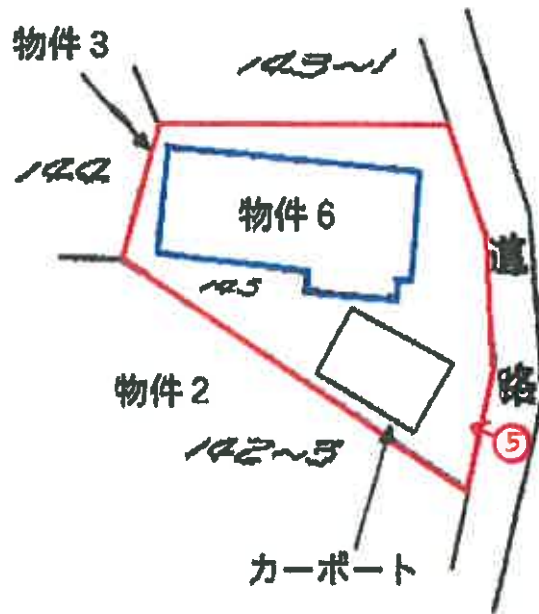
建物配置図 2

↑ 印 写真撮影方向を示す

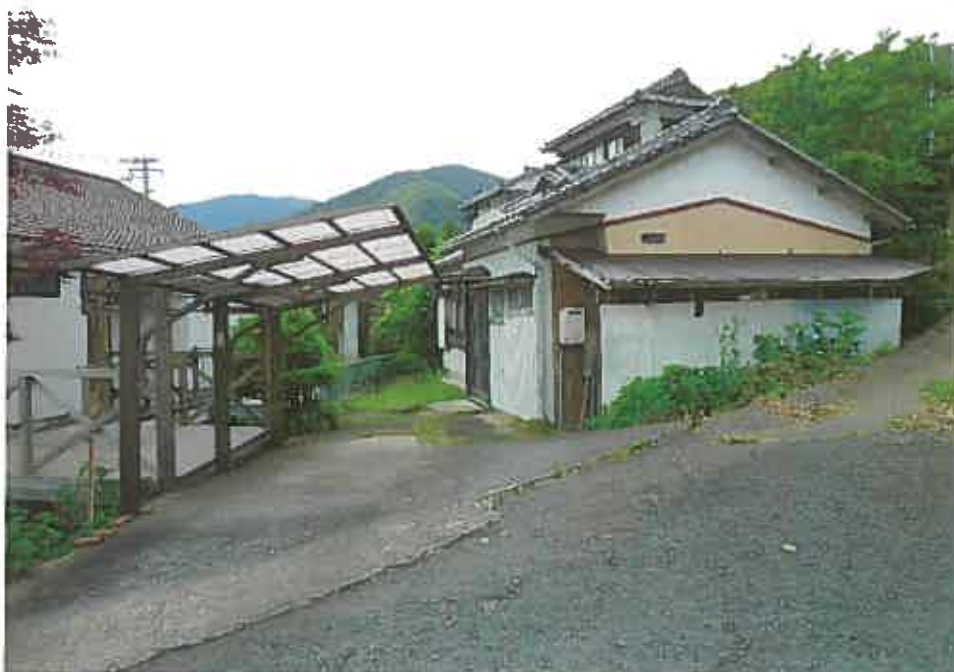
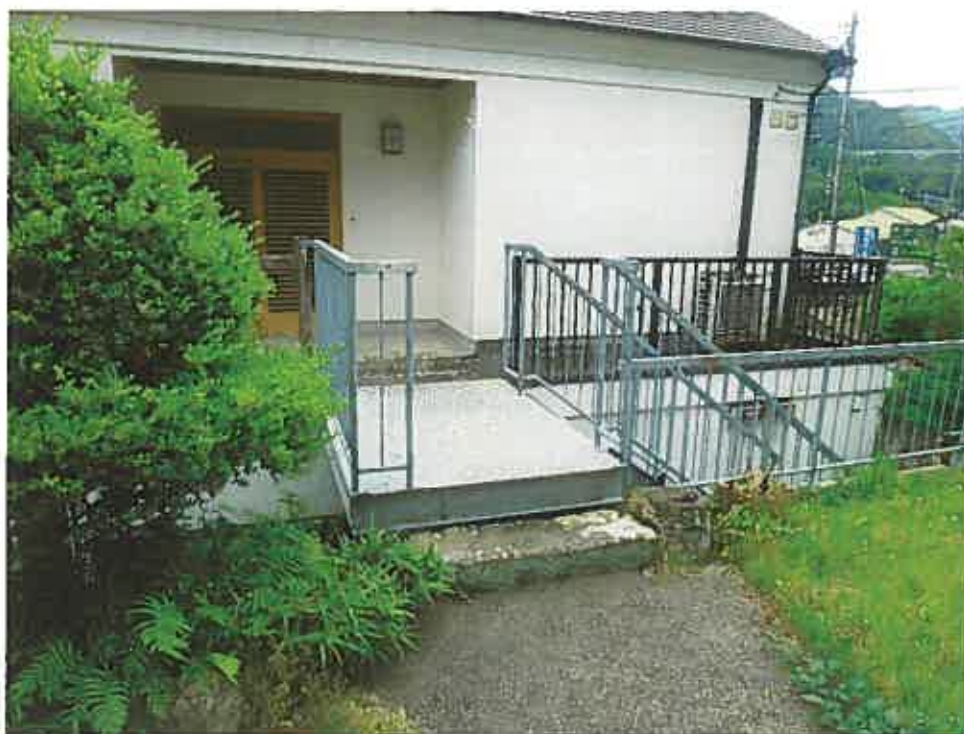
写真5

- 2 物件1・2の土地は一体利用されている。物件2・3の土地は高低差があるが、両土地間に橋が2本架けられており（写真5、6参照）、その結果、物件1～3の土地は一体利用されている。
- 3 物件1及び物件2の土地はその南西側を幅員約12mの国道414号線（建築基準法上の道路）に、物件2及び物件3の土地はその東側を幅員約4.5mの舗装町道湯ヶ野湯ノ上線（建築基準法上の道路）に各接面している。物件2の土地の南東側通路（公図の地番142-5・7・9の土地付近）は、建築基準法上の道路に該当しない。

- 7 物件4の建物（一棟の建物2階部分）に出入りするためには、物件2の土地上の外階段を使用するか、物件3の土地を通った上で、物件2・3の土地間に架けられている橋を渡る必要がある。物件4・5の建物間を屋内で行き来することはできない。
- 8 物件4、5の一棟の建物には太陽光発電設備が設置されている。同設備は物件4の建物用のものと思料されたが、詳細は不明である。

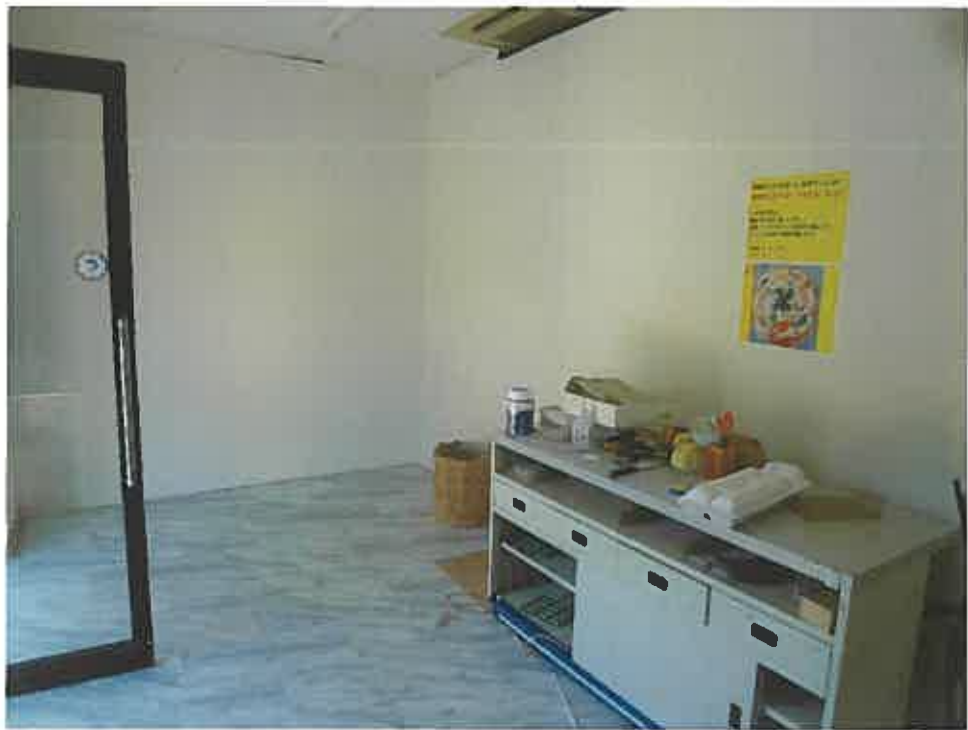
写真20

- 9 物件5の建物の店舗入口付近に簡易な仕切り壁が設けられている（写真20、22参照）。

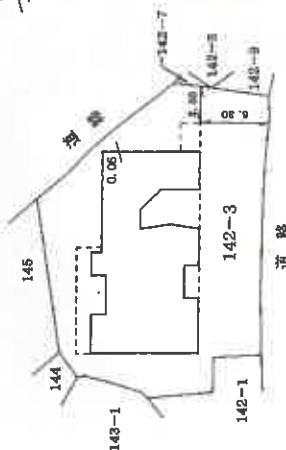
○ 建物図面
各階平面図

3.52 × 1.36	=	4.7872
8.18 × 7.17	=	58.6506
5.03 × 1.36	=	6.8408
2.15 × 0.91	=	1.9565
11.70 × 0.45	=	5.2650
5.42 × 3.07	=	16.6394
(3.51 + 3.97) × 2.79 / 2	=	10.4360
(3.97 + 3.53) × 2.87 / 2	=	10.01250
(4.93 + 3.07) × 1.86 / 2	=	7.40000
3.52 × 8.53	=	30.0256
計		152.03220

床面積 152.05 m²

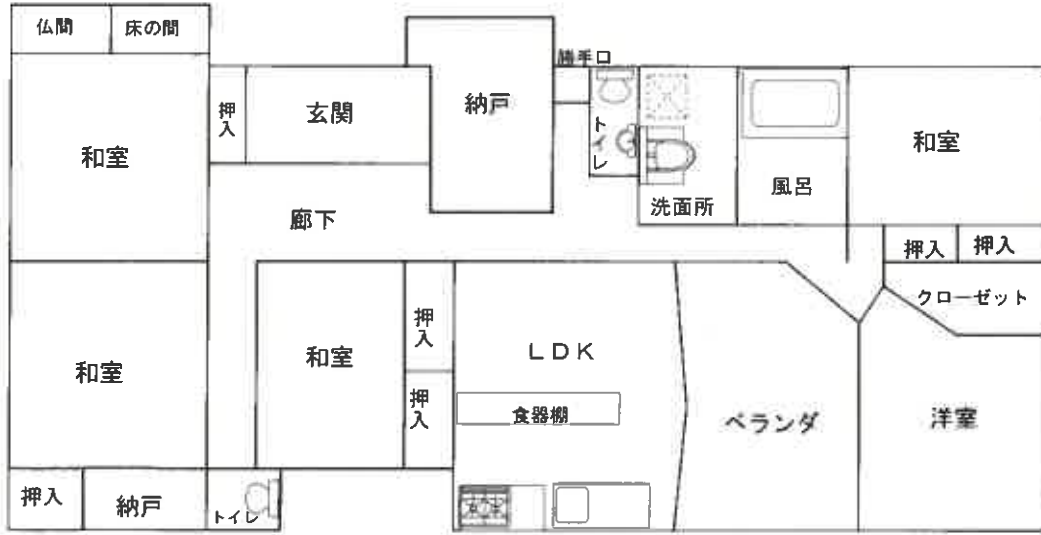
物件4 (2階)

構造種類	木造1階建 居宅
位置	2階 主要開口部の方位：南西
床面積	152.05㎡ (登記面積)
間取り	洋室(1室)、和室(4室)等を備えた5LDK (後添間取図参照)
仕様	内壁：ビニールクロス等 天井：ビニールクロス等 床：フローリング、畳等 設備：電気、給排水、衛生、エアコン その他：ベランダ
維持管理の状態	経年相応の劣化が見られるが、維持管理の状態は普通。
管理費等	特にない
専有部分の利用状況等	・建物所有者が居宅として空き家の状態で占有している。 ※「詳細は、執行官の現況調査報告書を参照されたい。」
特記事項	・一棟の建物の屋根に物件4の建物用と思料される太陽光発電設備が設置されているが、詳細は不明である。 ※「詳細は執行官の現況調査報告書を参照されたい。」
