期 間 入 札 の 公 告

建物の名称 ルシーヌ南熱川

現況調査報告書

評 価 書

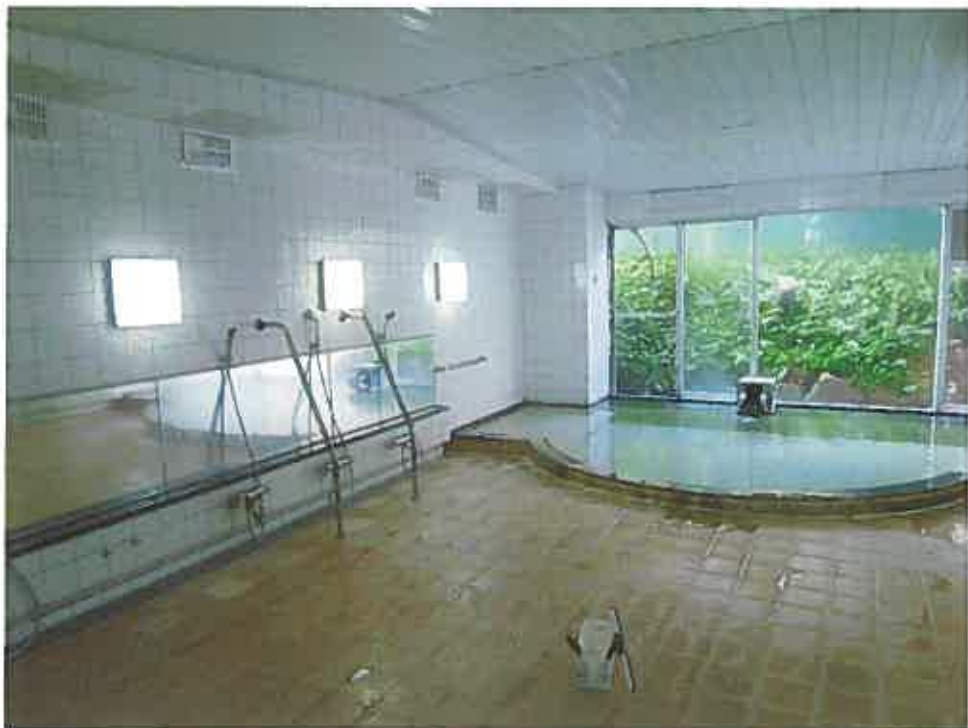
写真12 マンション地下1階温泉大浴場（男湯）（撮影場所図示省略）

陳述者 (当事者等との関係)	陳述内容(要旨)等
■現地管理人	1 本件マンションは、(株)エンゼルコミュニティが管理を委託されています。 2 本件専有部分建物は、現在空き家の状況です。
■管理会社担当者	1 本件マンションの大浴場は温泉ですが、占用部分の浴室は沸かし湯です。 2 大浴場にはサウナ室がありますが、現在は使用停止中です。
