## 期 間 入 札 の 公 告

# 現況調査報告書

## （物件4）

評 価 書

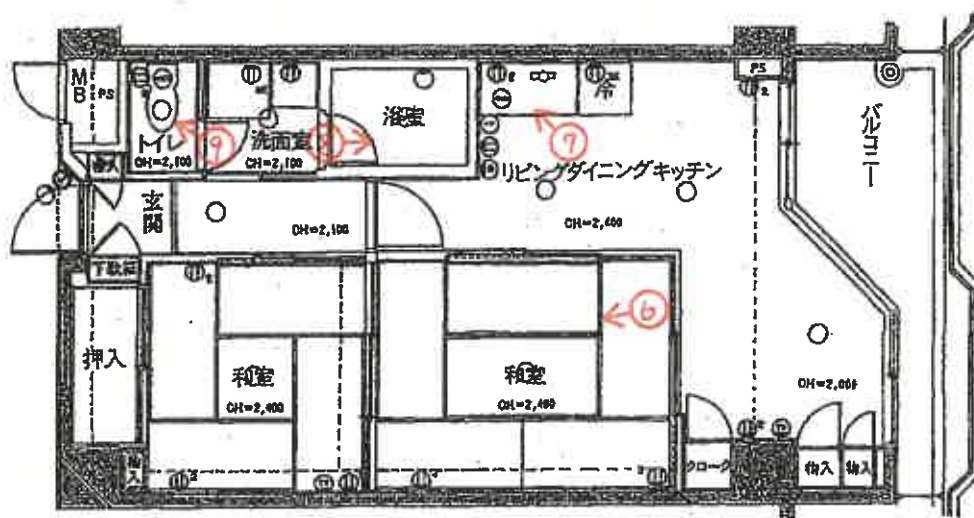
間取図

構造種類	鉄骨鉄筋コンクリート造 1階建 居宅
位置	2階(212号室)、中間部屋 主要開口部の方位：南向き
床面積	42.86 m <sup>2</sup> (登記面積)
間取り	2LDK (後添間取図参照)
仕様	天井：ビニールクロス、合板張り等 床：カーペット、畳、FCシート等 内壁：ビニールクロス等 設備：トイレ、浴室、キッチン等 その他：
維持管理の状態	普通
管理費等	管理費：23,600円(月額) 修繕積立金：8,210円(月額) 合計：31,810円 その他：水道基本料として1,600円(月額) 滞納額：あり(令和7年9月27日現在) (注) その他の費用、滞納等の詳細は現況調査報告書記載のとおり。
専有部分の利用状況等	本件建物所有者が空き室の状態に占有している。 *詳細は、執行官の現況調査報告書を参照されたい。
特記事項	・温泉は大浴場のみで引かれており、本件専有部分へは供給されていない。

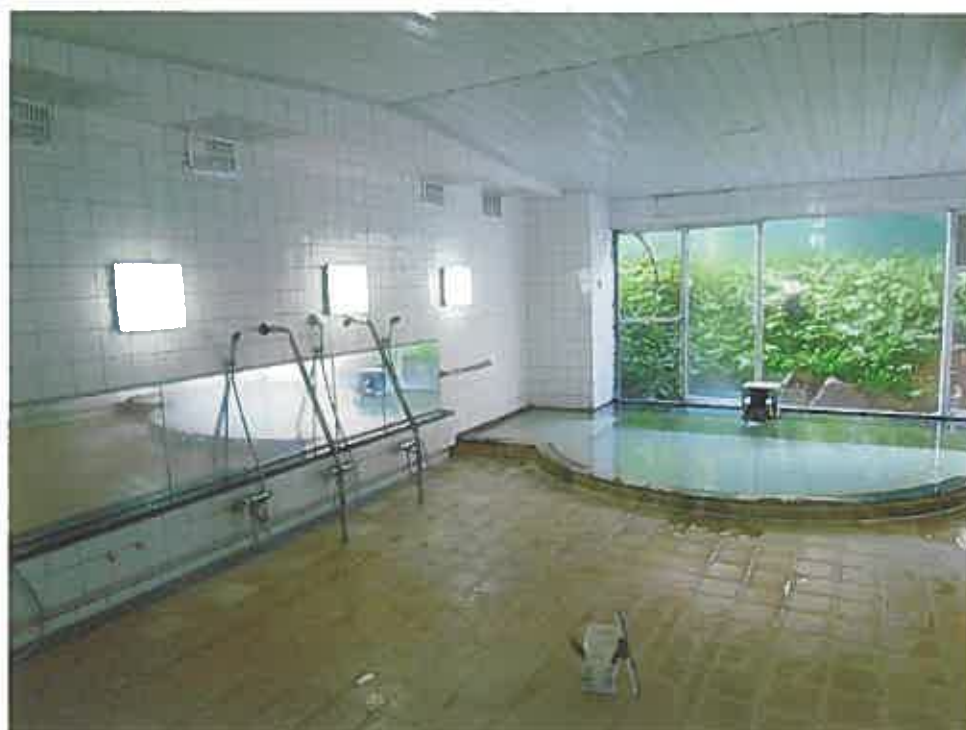
写真12 マンション地下1階温泉大浴場（男湯）（撮影場所図示省略）

関係人の陳述等	
陳述者 (当事者等との関係)	陳述内容(要旨)等
■現地管理人	1 本件マンションは、(株)エンゼルコミュニティが管理を委託されています。 2 本件専有部分建物は、現在空き家の状況です。
■管理会社担当者	1 本件マンションの大浴場は温泉ですが、占用部分の浴室は沸かし湯です。 2 大浴場にはサウナ室がありますが、現在は使用停止中です。

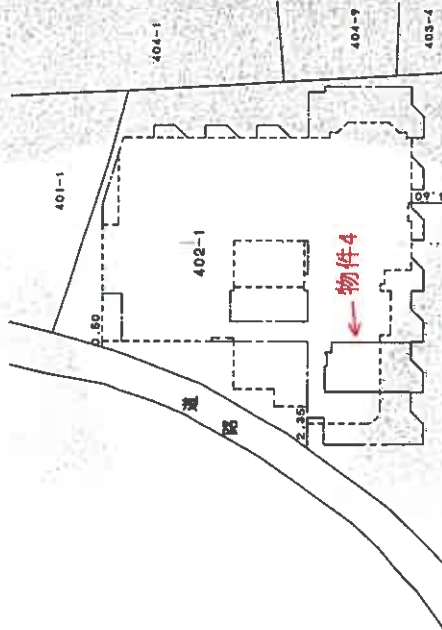
各階平面図

床面積	
1.965 x 9.685	= 18.863280
9.043 + 9.685 x 0.522 / 2	= 4.8571280
8.185 + 8.643 x 0.678 / 2	= 5.7792720
8.185 + 8.385 x 0.165	= 3.666880
8.185 + 8.385 x 0.200 / 2	= 1.6570000
0.959 x 6.365	= 0.494715
0.975 x 7.735	= 7.541625
<b>合計</b>	<b>42.8699000</b>
<b>床面積</b>	<b>42.86m<sup>2</sup></b>
