建物の名称 ルシーヌ南熱川

# 現況調査報告書

## （物件5）

# 評 価 書

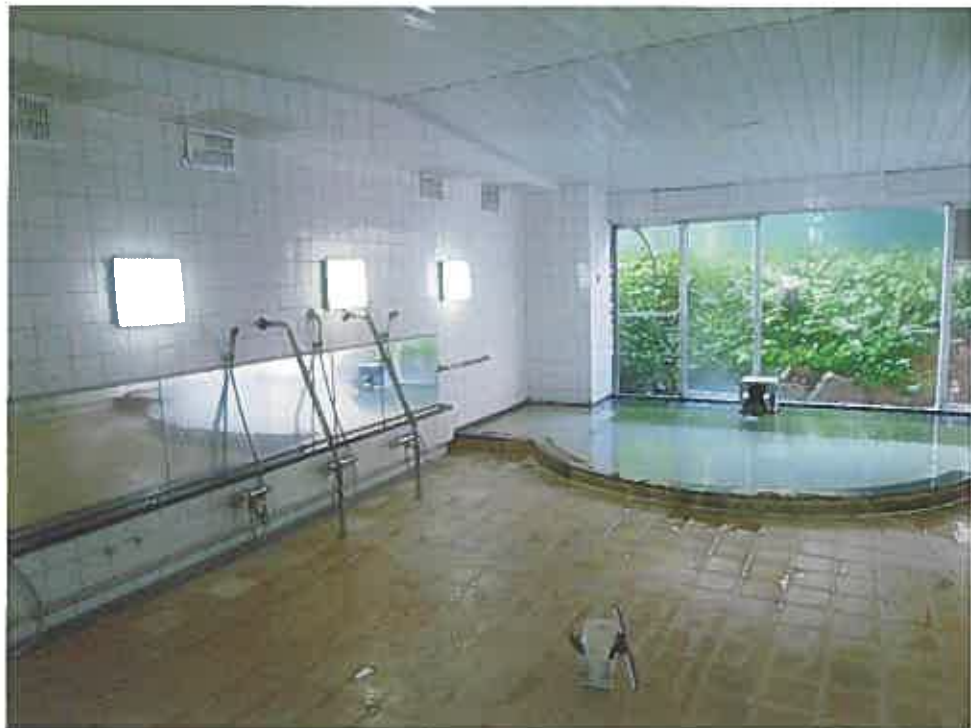
写真1 2 マンション地下1階温泉大浴場 (男湯) (撮影場所図示省略)

関係人の陳述等	
陳述者 (当事者等との関係)	陳述内容(要旨)等
■現地管理人	1 本件マンションは、(株)エンゼルコミュニティが管理を委託されています。 2 本件専有部分建物は、現在空き家の状況です。
■管理会社担当者	1 本件マンションの大浴場は温泉ですが、占用部分の浴室は沸かし湯です。 2 大浴場にはサウナ室がありますが、現在は使用停止中です。
