## 期 間 入 札 の 公 告

| | 構 造 | 木造ルーフィング葺2階建 |

## 現況調査報告書

## 評 価 書

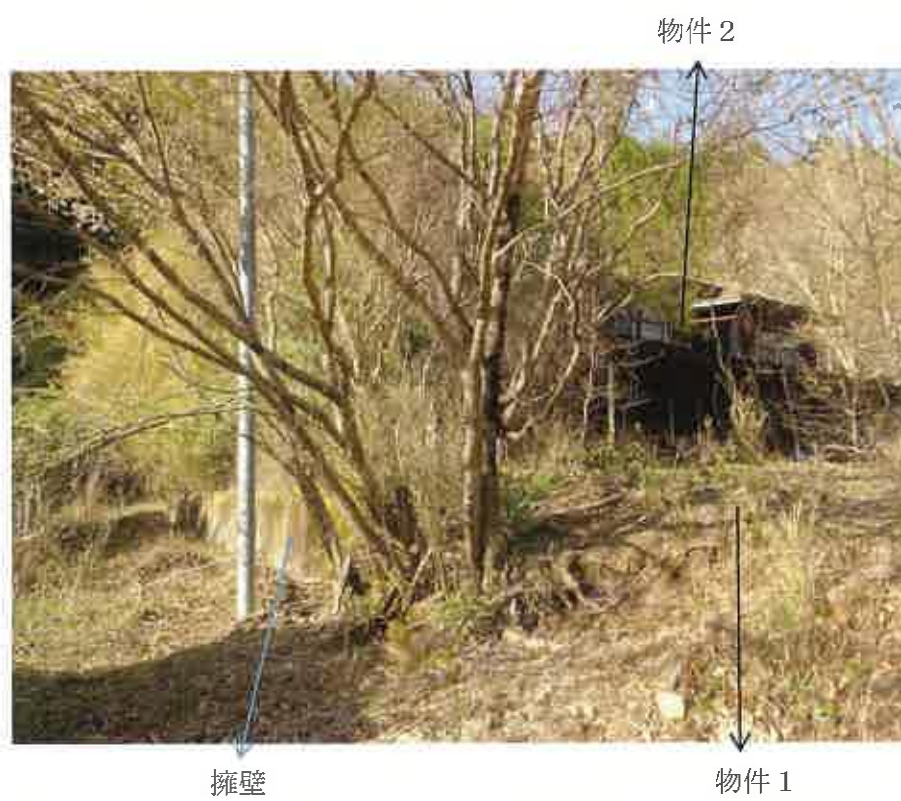
- 1 物件1土地内西側は、段差（擁壁箇所も一部）がある。
- 2 物件1土地内北側は、傾斜地である。
- 3 物件1土地南側境界付近には通路があるが、本物件地域は都市計画区域外である。
- 4 物件1土地内には、樹木や軽自動車（初年度登録平成2年、有効期間満了平成20年）が存在する。
- 5 物件1土地の東側隣地（474-2）には、本件所有者が使用していた構築物・物置等が残置されている。
- 6 物件1土地と周囲隣地との境界は判然としない。よって、前記東側隣地の構築物・物置等が物件1土地上に跨って残置されている可能性がある。また、前記南側通路も物件1土地内に敷設されている可能性がある。
- 7 物件1土地は、縄伸び（面積が公簿よりも多い）の可能性がある。
- 8 物件2建物1階西～南側には、ウッドデッキが存在する。
- 9 物件2建物には、屋根・内壁・床に破損がある。
- 10 物件2建物図面に記載されている方角・建物位置・建物設置状況は、現状とは異なり、建物配置図のとおりと思料する。
- 11 評価人が隣地（473-2）所有者Cから聴取した「水道」状況は、下記のとおりである。
  - (1) 管理者はC
  - (2) 水道は集落5件で管理（一部業務は業者に委託）
  - (3) 年間2万円を水道代として徴収
  - (4) 管理している水道タンクの容量から1人当たり300リットルが水道供給の上限
  - (5) 本物件の買受人は、Cまで連絡されたい

南側通路

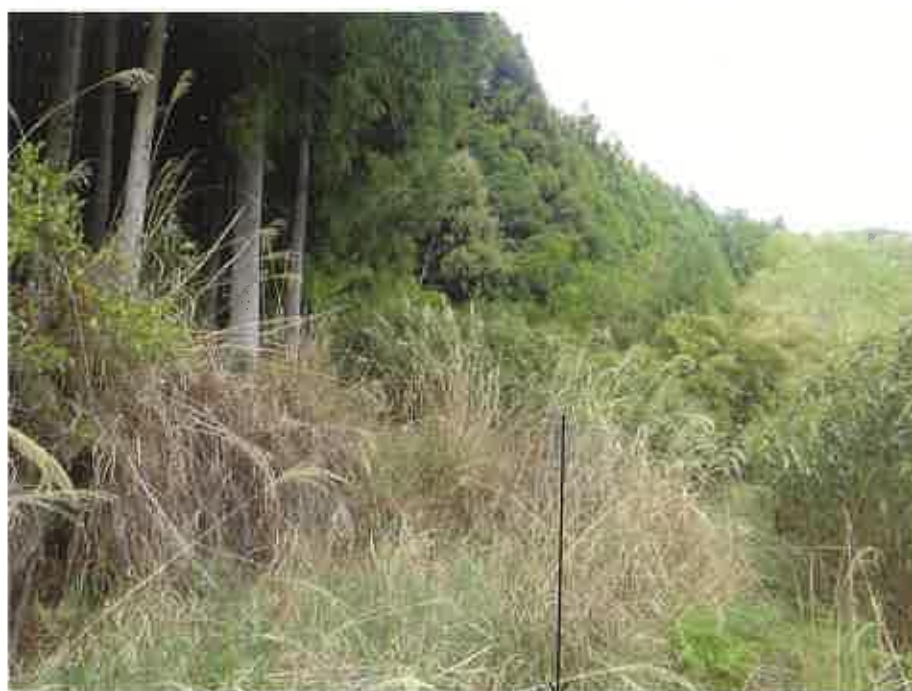
(8)

北側境界付近
