## 期 間 入 札 の 公 告

# 現況調査報告書

(物件2～6)

# 評 価 書

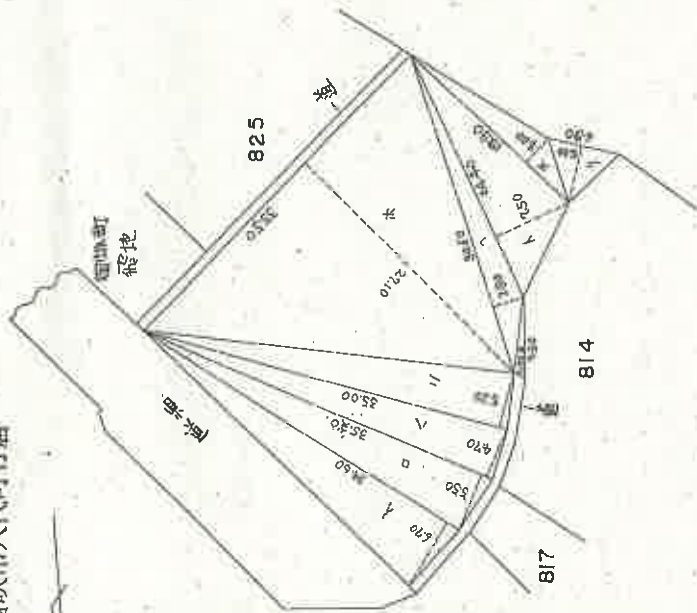
地積測量図

| 目的外土地の概況 (物件 6 関係) | | |
|---|---|--|
| そ の 他 の 事 項 | 地積測量図はあるが、各測点には杭や鉄の設置がなく、その範囲等の特定は困難である。 | |

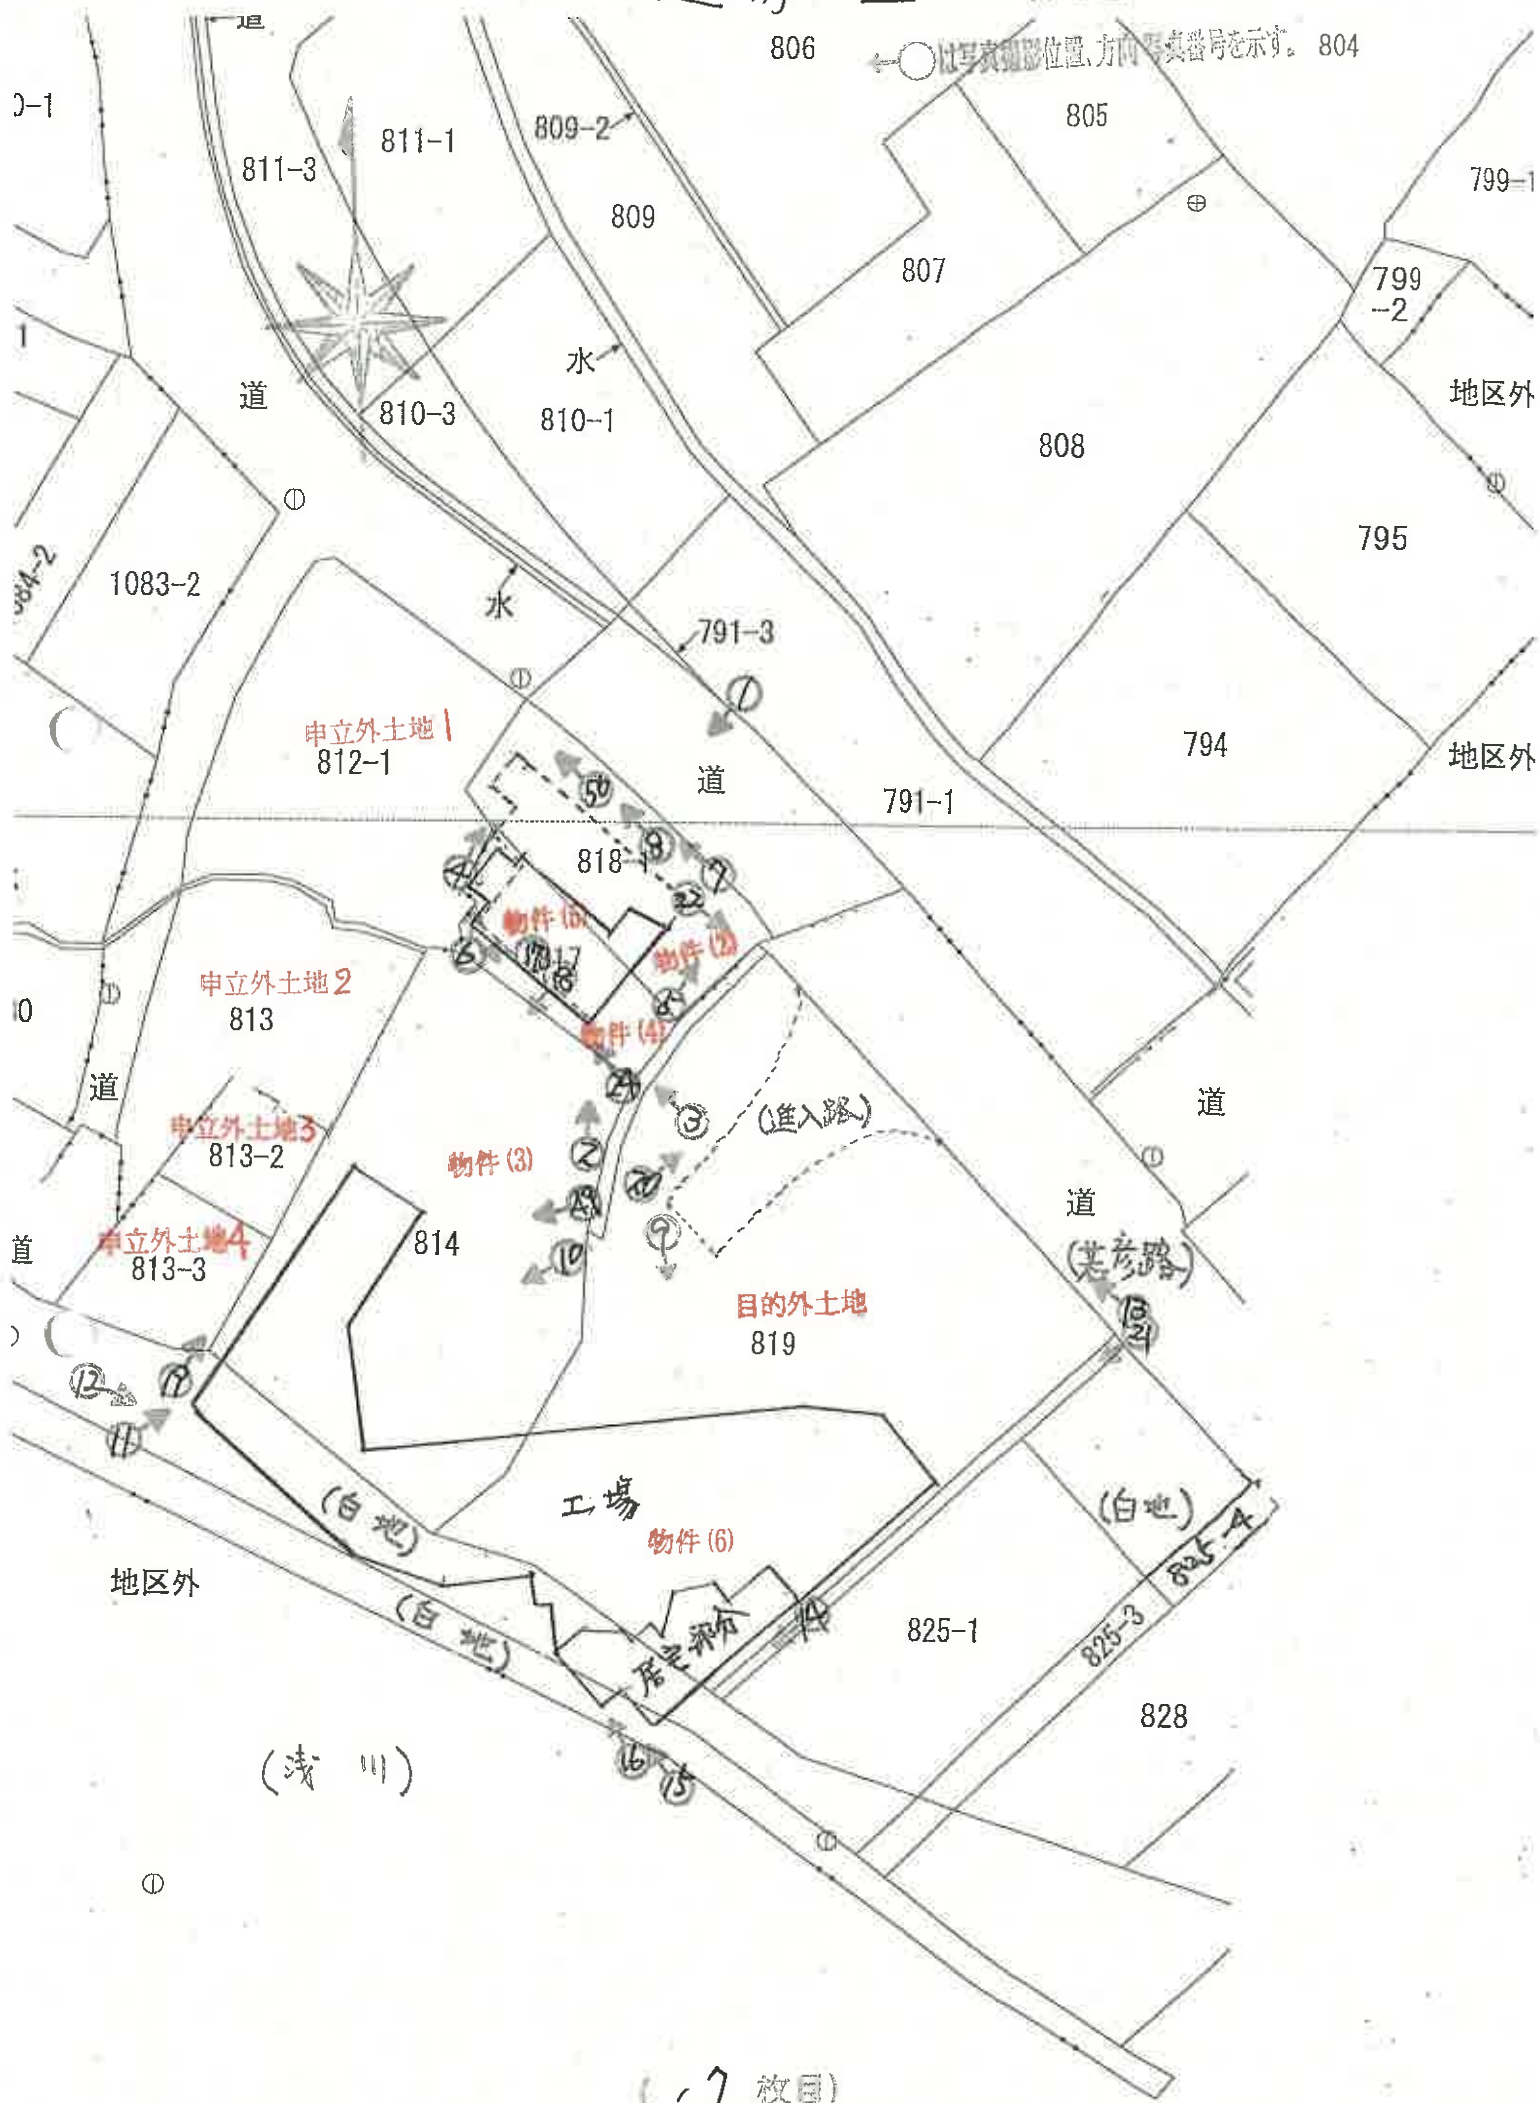
## 土地建物位置概略図

目的外土地上の工場への出入りのために、目的外土地には、土地建物位置概略図に「（進入路）」と表示したスロープがある。

物件6の形状については、概ね間取図のとおりであるが、1階床面は機械設置のための水平出しのためコンクリートが打たれており、建物北東角付近にはキュービクルが設置されている。そして、計測を重ね、ある程度特定した工場の位置は、概ね土地建物位置概略図に表示したとおりである。

調査によってある程度特定した物件6の位置によると、物件6は、目的外土地及び物件3南西側に隣接する白地上にまん延しており、2筆の白地のうち南側の白地は、河川区域に取り込まれている。

よって、物件6の形状は建物図面と異なり、目的外土地、白地（一部が河川区域に取り込まれている白地にかかっている。）及び物件3がその敷地となっている。

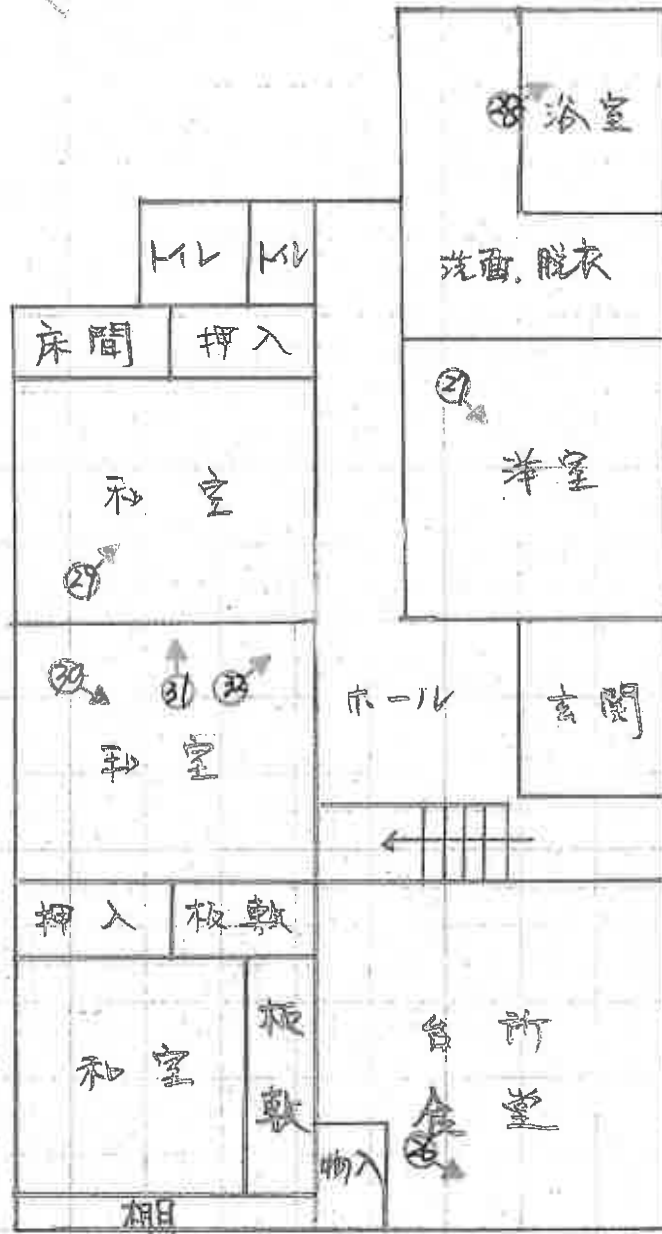
物件 5 2 階

2階及び3階部分については間取図のとおりであり、関係人の陳述のとおり約10年前に内装工事をしたことが壁の状況等からうかがえる。

天井部分や天井付近の壁面には雨染みがあるが、雨漏りについては屋根修理をしているとのことである。

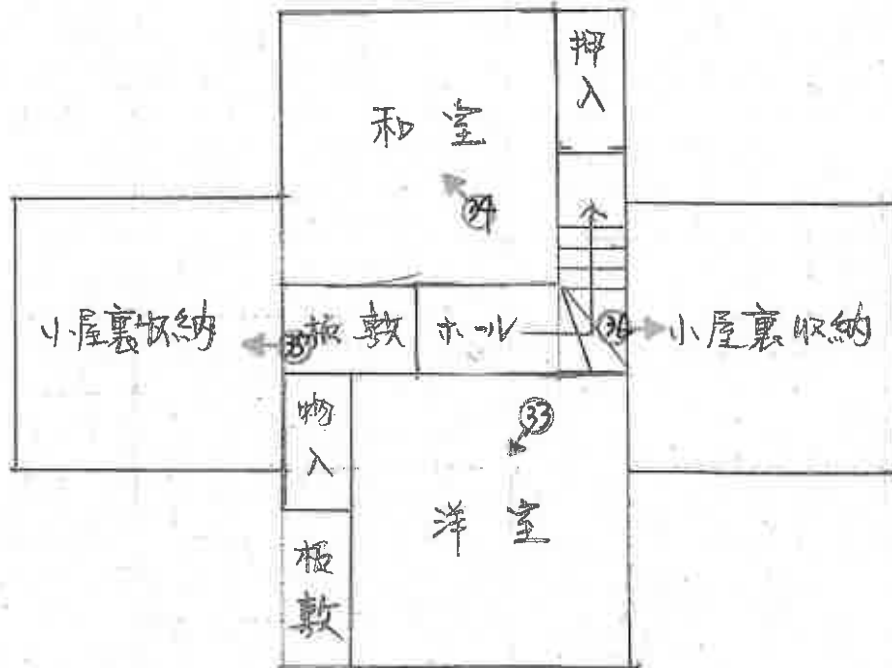
物件5 3階

3階は間取図のとおりであるが、小屋裏収納部分は床面から屋根裏までの高さが1.5mに満たない。

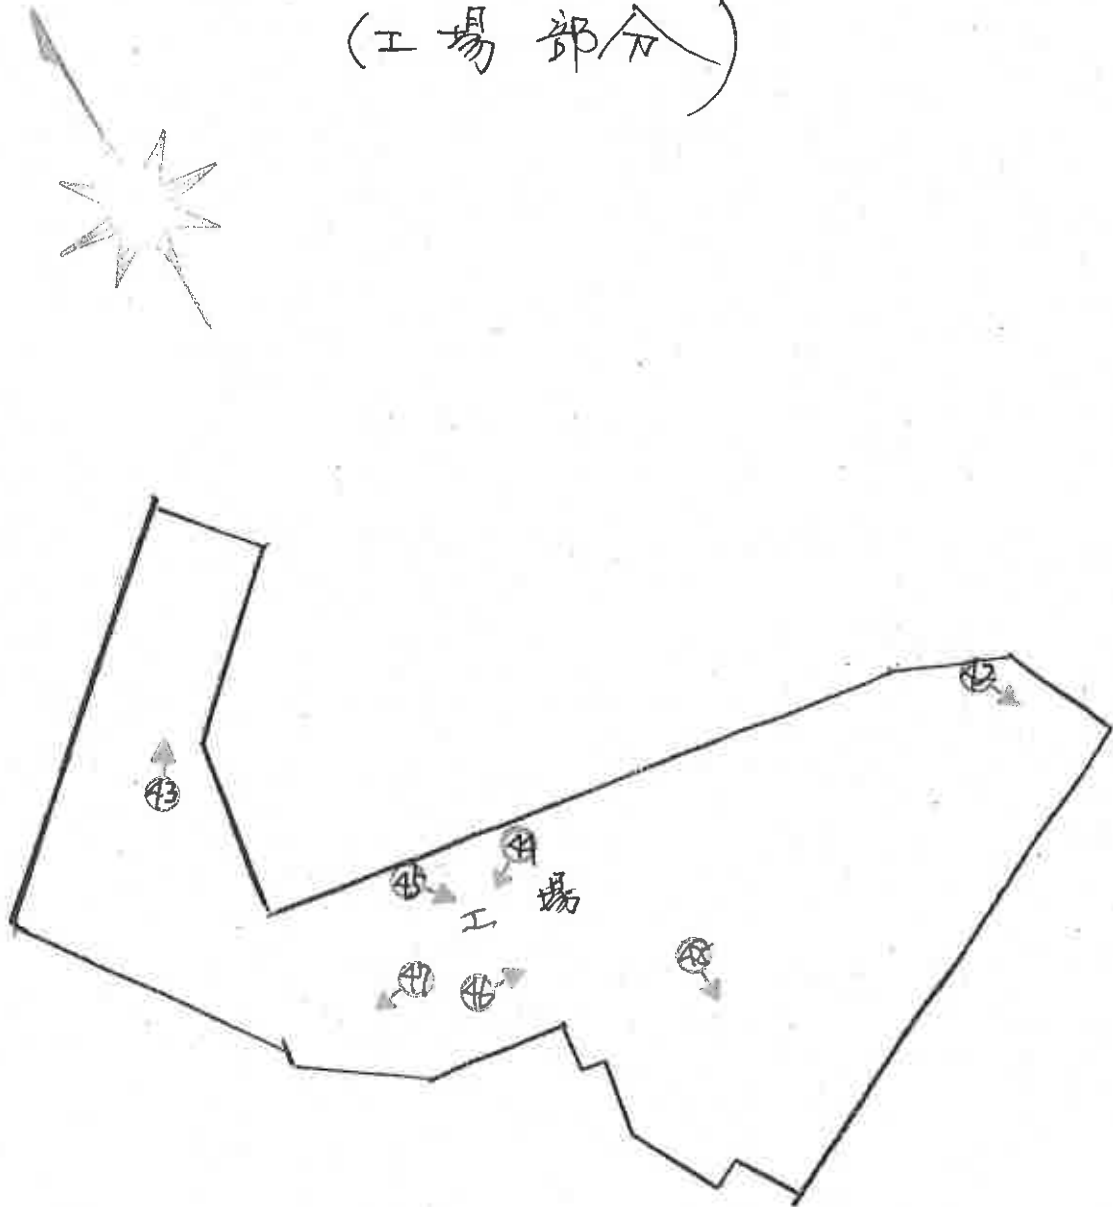
物件 6 1 階  
(工場部分)

物件6の工場部分及び居宅部分等は、間取図のとおりであり、工場部分には工作機械が6台設置されている。これらの機械を調査したところ、製造プレートが読み取れるものについて、製造年が昭和45年となっており、製造年等が不明な機械の状態は、いずれも同じ会社の製品であり同時に購入したとの関係人の陳述がうなずける状態である。

なお、工場内設置機械調査の結果、製造プレートがある機械は1台であり、他の機械には機械を特定するための製造プレートが見当たらなかった。機械は、原木の樹皮を落とし、荒成形をし、製材するという工程のためにそれぞれ使用する機械である。
