## 期 間 入 札 の 公 告

## 物 件 目 録

# 現況調査報告書

評 価 書

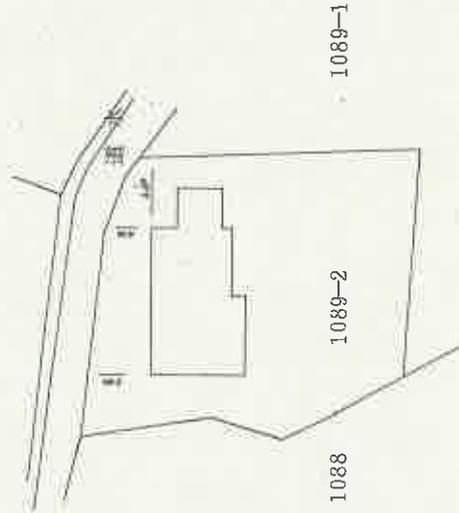
建築物各階平面図

$13.65 \times 2.27 = 30.9855$   
 $17.29 \times 4.10 = 70.8890$   
 $13.65 \times 0.91 = 12.4215$   
 $7.28 \times 1.21 = 8.8088$   
 計 123.1048  
 床面積 123.10㎡

$9.10 \times 1.82 = 16.5620$   
 $10.01 \times 2.73 = 27.3273$   
 $9.10 \times 0.91 = 8.2810$   
 計 52.1703  
 床面積 52.17㎡

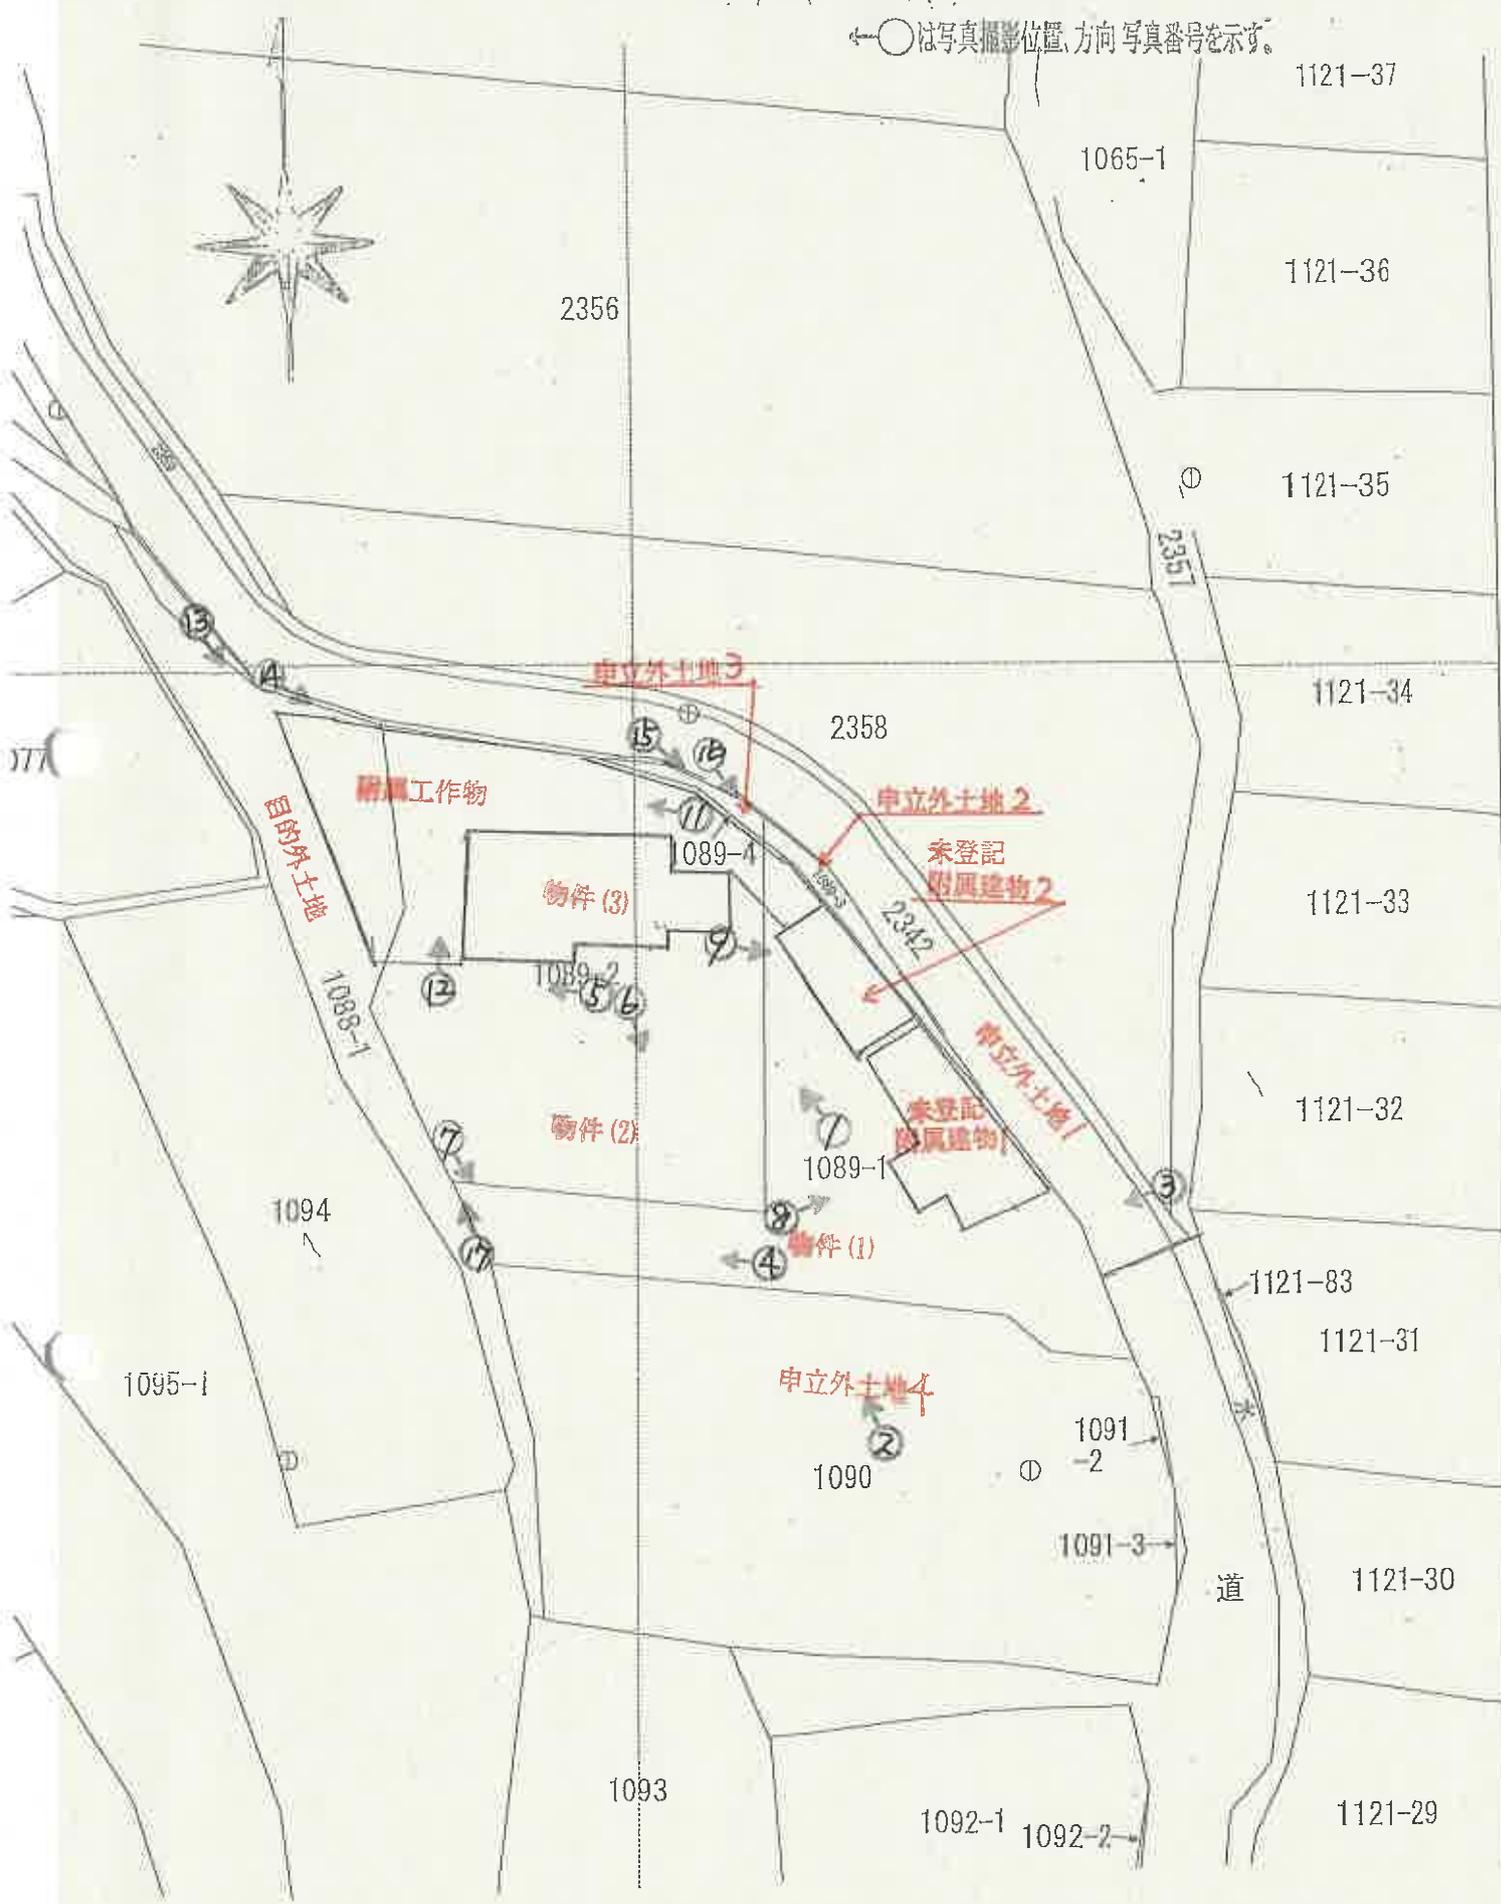
# 間取図

物件3の状況は、間取り図及び写真のとおりであるが、関係人の陳述によると、浴槽にお湯を張るポイラーが故障して使用できず、お風呂の湯は、キッチンで沸かした湯を張るようにして使用しているとのことである。

←○は写真撮影位置、方向写真番号を示す。

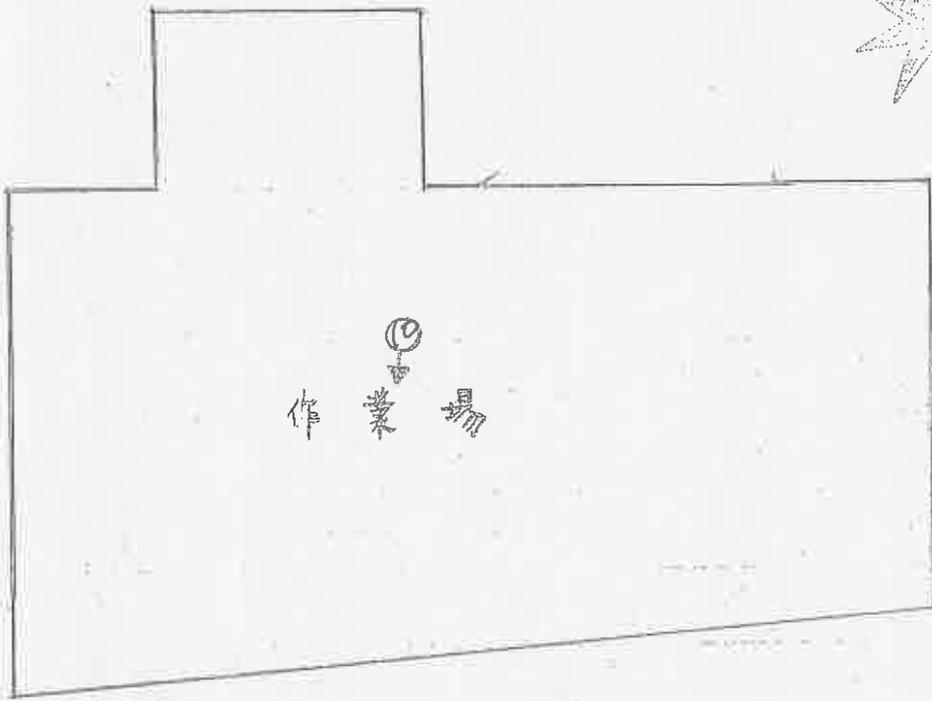
未登記附属建物1

- 2 物件1上の建物について  
物件1上の建物については、「執行官の意見」記載のとおりである。
- 3 未登記附属建物  
いずれも平成元年頃から順次Dによって建築された。
- (1) 所在：北杜市高根町上黒沢字中久保1089-1  
家屋番号：なし  
種類：作業場  
構造：軽量鉄骨造亜鉛メッキ鋼板葺平家建  
床面積：約79㎡

これらは軽量鉄骨（未登記附属建物1）、鉄骨（未登記附属建物2）で造られており、1, 2の順に順次建築したものであること、3面が壁で覆われ、定着性も認められることからこれらを未登記建物と判断したほか、物件3を本店とする事業のために建築したものであることから附属性も認められると判断した。

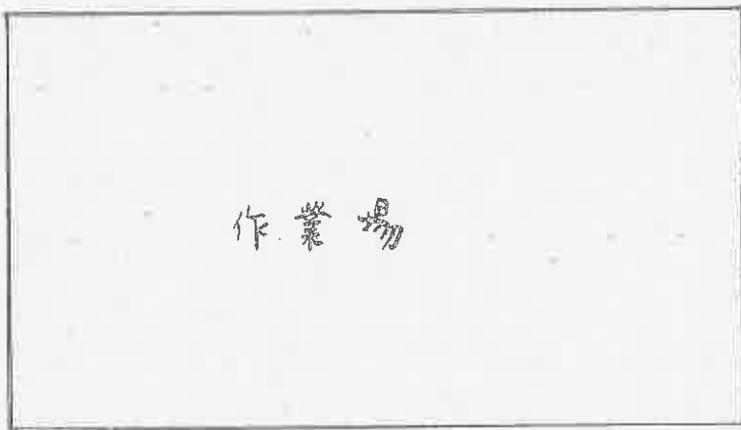
未登記附属建物2

- (2) 所在：北杜市高根町上黒沢字中久保1089-1  
家屋番号：なし  
種類：作業場  
構造：鉄骨造亜鉛メッキ鋼板葺平家建  
床面積：約53㎡
- 4 附属工作物について  
物件3の外壁を壁の一部とする軽量鉄骨造亜鉛メッキ鋼板・アクリル葺の物置が、土地建物位置概略図に表示した概ねの位置・形状でDによって設置された。  
工作物の範囲については、物件1、2の西側に隣接する1088番1土地に及んでいると認められたことから、1088番1土地を目的外土地とした。

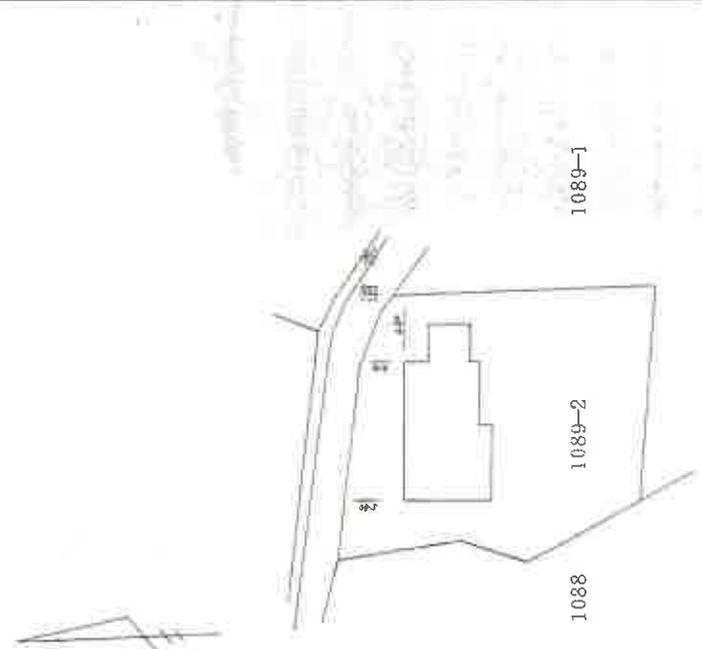
建築物各階平面図

13.65 × 2.27 =	30.9855
17.29 × 4.10 =	70.8890
13.65 × 0.91 =	12.4215
7.28 × 1.21 =	8.8088
計	123.1048
床面積	123.10㎡

9.10 × 1.82 =	16.5620
10.01 × 2.73 =	27.3273
9.10 × 0.91 =	8.2810
計	52.1703
床面積	52.17㎡
