期間入札の公告

甲府地方裁判所民事部執行係

現況調査報告書

評 価 書

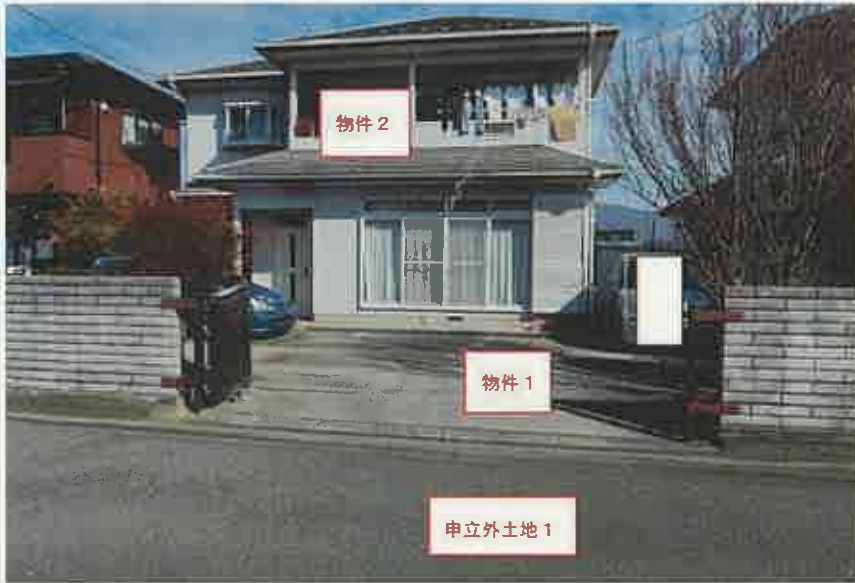
1

物件1は、申立外土地1、2（接道している公衆用道路）に約6m幅の出入口を持ち、門扉が設置されている。物件1のうち物件2の南側部分はコンクリートが打たれている（写真1、5参照）が、東側（写真6）、北側（写真8）、西側（写真10）は砂利が敷かれた状態である。
