物件明細書等写

長野地方裁判所佐久支部

現況調査報告書

評 価 書

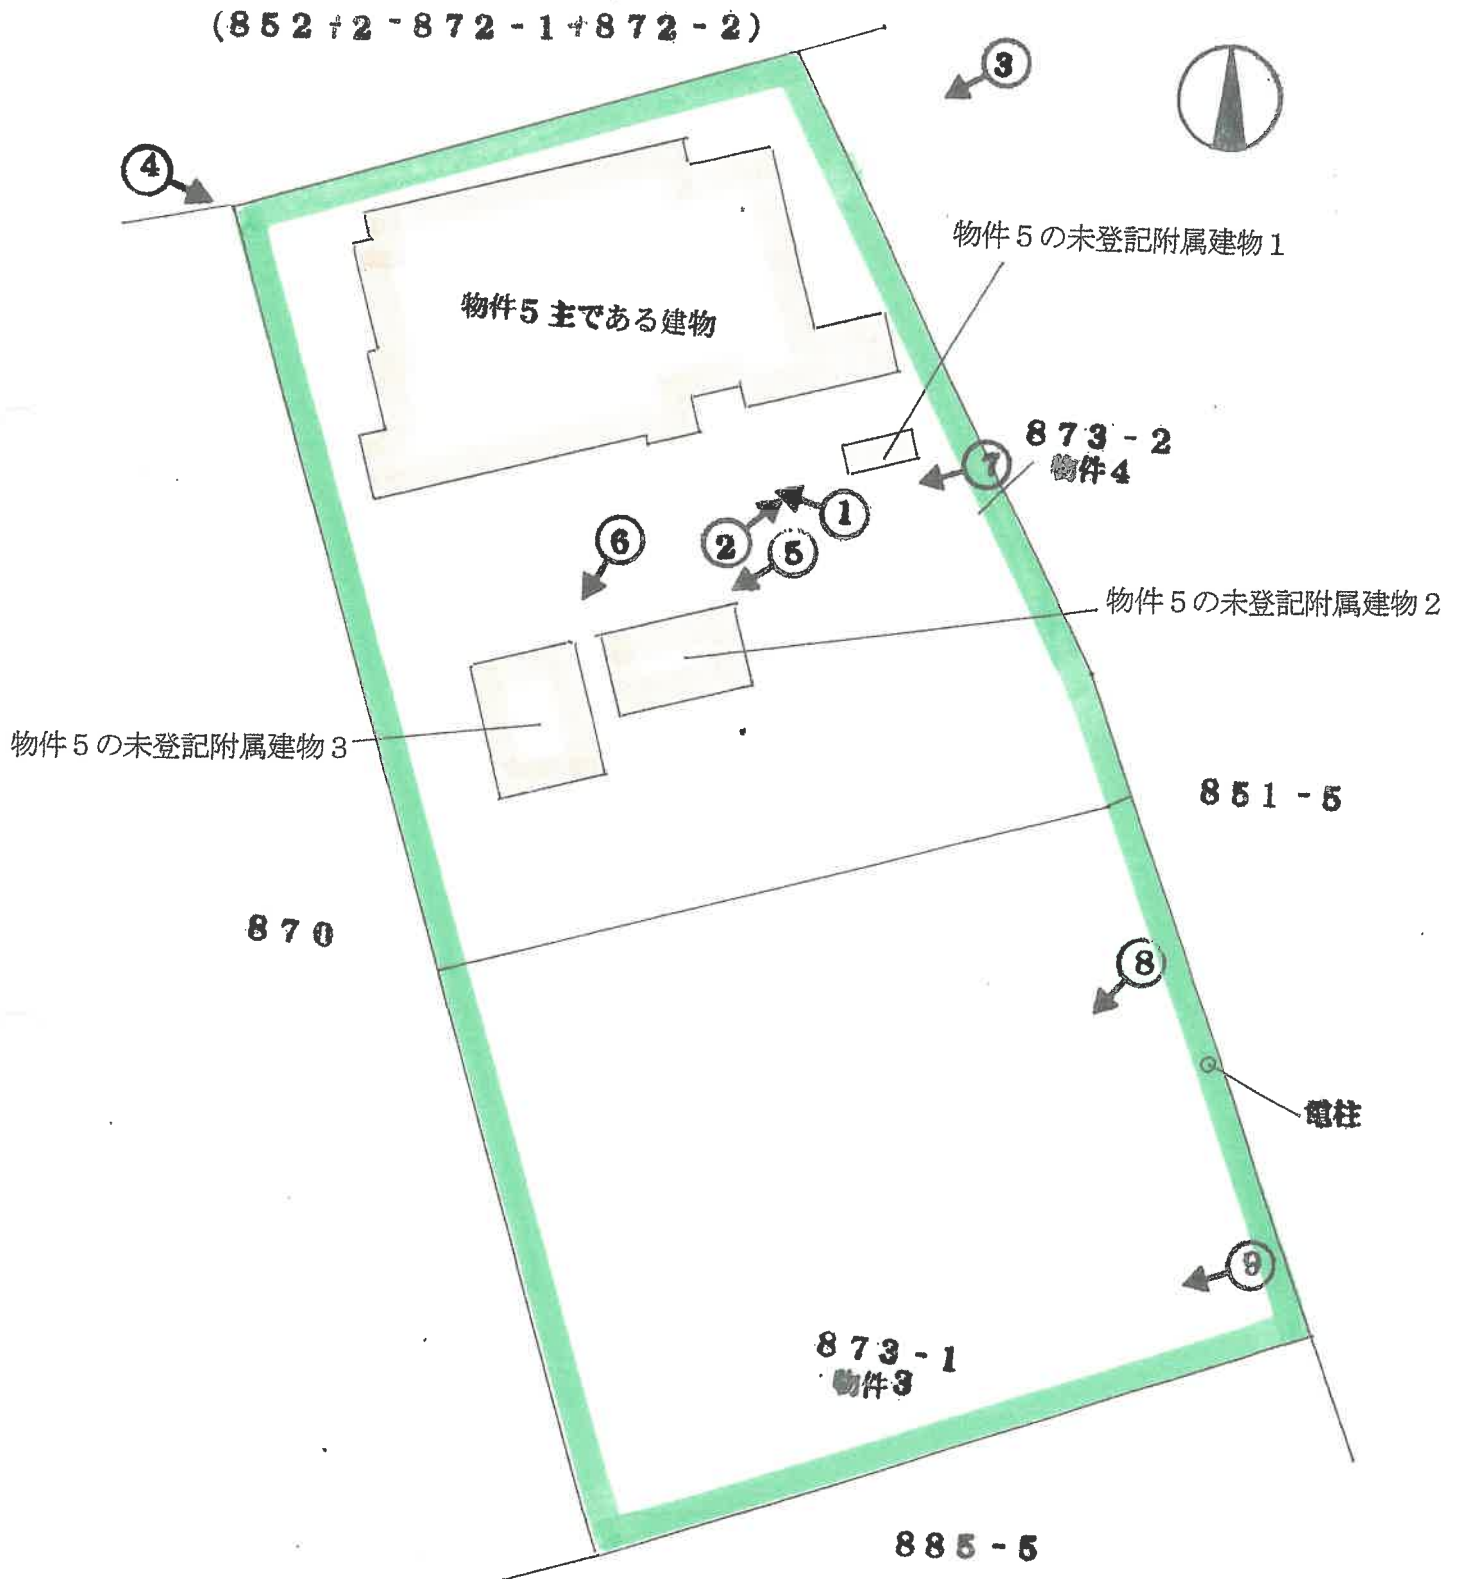
土地建物位置関係図（概略図）

- 1 本件各物件の状況は、土地建物位置関係図（概略図）、建物間取図（概略図）及び添付した写真のとおりである。
- 2 本件土地は、本件建物の敷地として利用されている。
- 3 本件各土地間の境界、本件各土地とその周囲の土地との境界は、いずれも判然としないが、本件各土地は、いわゆる地籍図が備え付けられた地域にあり、境界の復元は可能と思われる。
