期 間 入 札 の 公 告

新潟地方裁判所長岡支部民事執行係

現況調査報告書

再 評 価 書

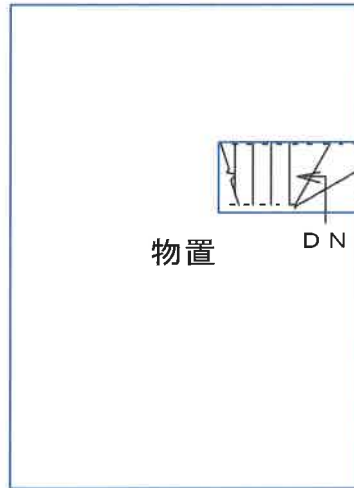
建物間取図

物件2:3階

3階面積増加部分

区 分	主である建物
建築時期及び経済的 残存耐用年数	建築年月日(登記記載) 昭和59年11月30日 経過年数 約41年 経済的残存耐用年数 約0年
仕 様	構 造 木造3階建 屋 根 亜鉛メッキ鋼板葺 外 壁 サイディング等 内 壁 ビニールクロス貼等 天 井 ビニールクロス貼 床 フローリング、畳等 設 備 システムキッチン、消雪設備 そ の 他 特になし
床面積(現況)	1階 83.61㎡ 2階 64.59㎡ 3階 約27㎡(3階部分面積増加) 計 約175.20㎡
現況用途等	階 層 3階建 現況用途 居宅 間 取 り 建物間取図参照
品 等	使用資材 普通 施 工 普通
保守管理の状態	築年相応の劣化状況にあり、損傷部分も多く見受けられ、維持管理状態は劣る。
建物の利用状況	現況調査報告書記載のとおり。
特記事項	<ul style="list-style-type: none"> 2階の和室及び北東側洋室上部の屋根裏部分に物置があり、北東側洋室内にある常設の階段で昇降できる。天井高が約1.9m～2.3mあり、未登記であることから、当該部分を階数及び床面積として換算した。(3階部分面積増加約27㎡、建物間取図参照。)
