期間入札の公告

新潟地方裁判所高田支部

現況調査報告書

評 価 書

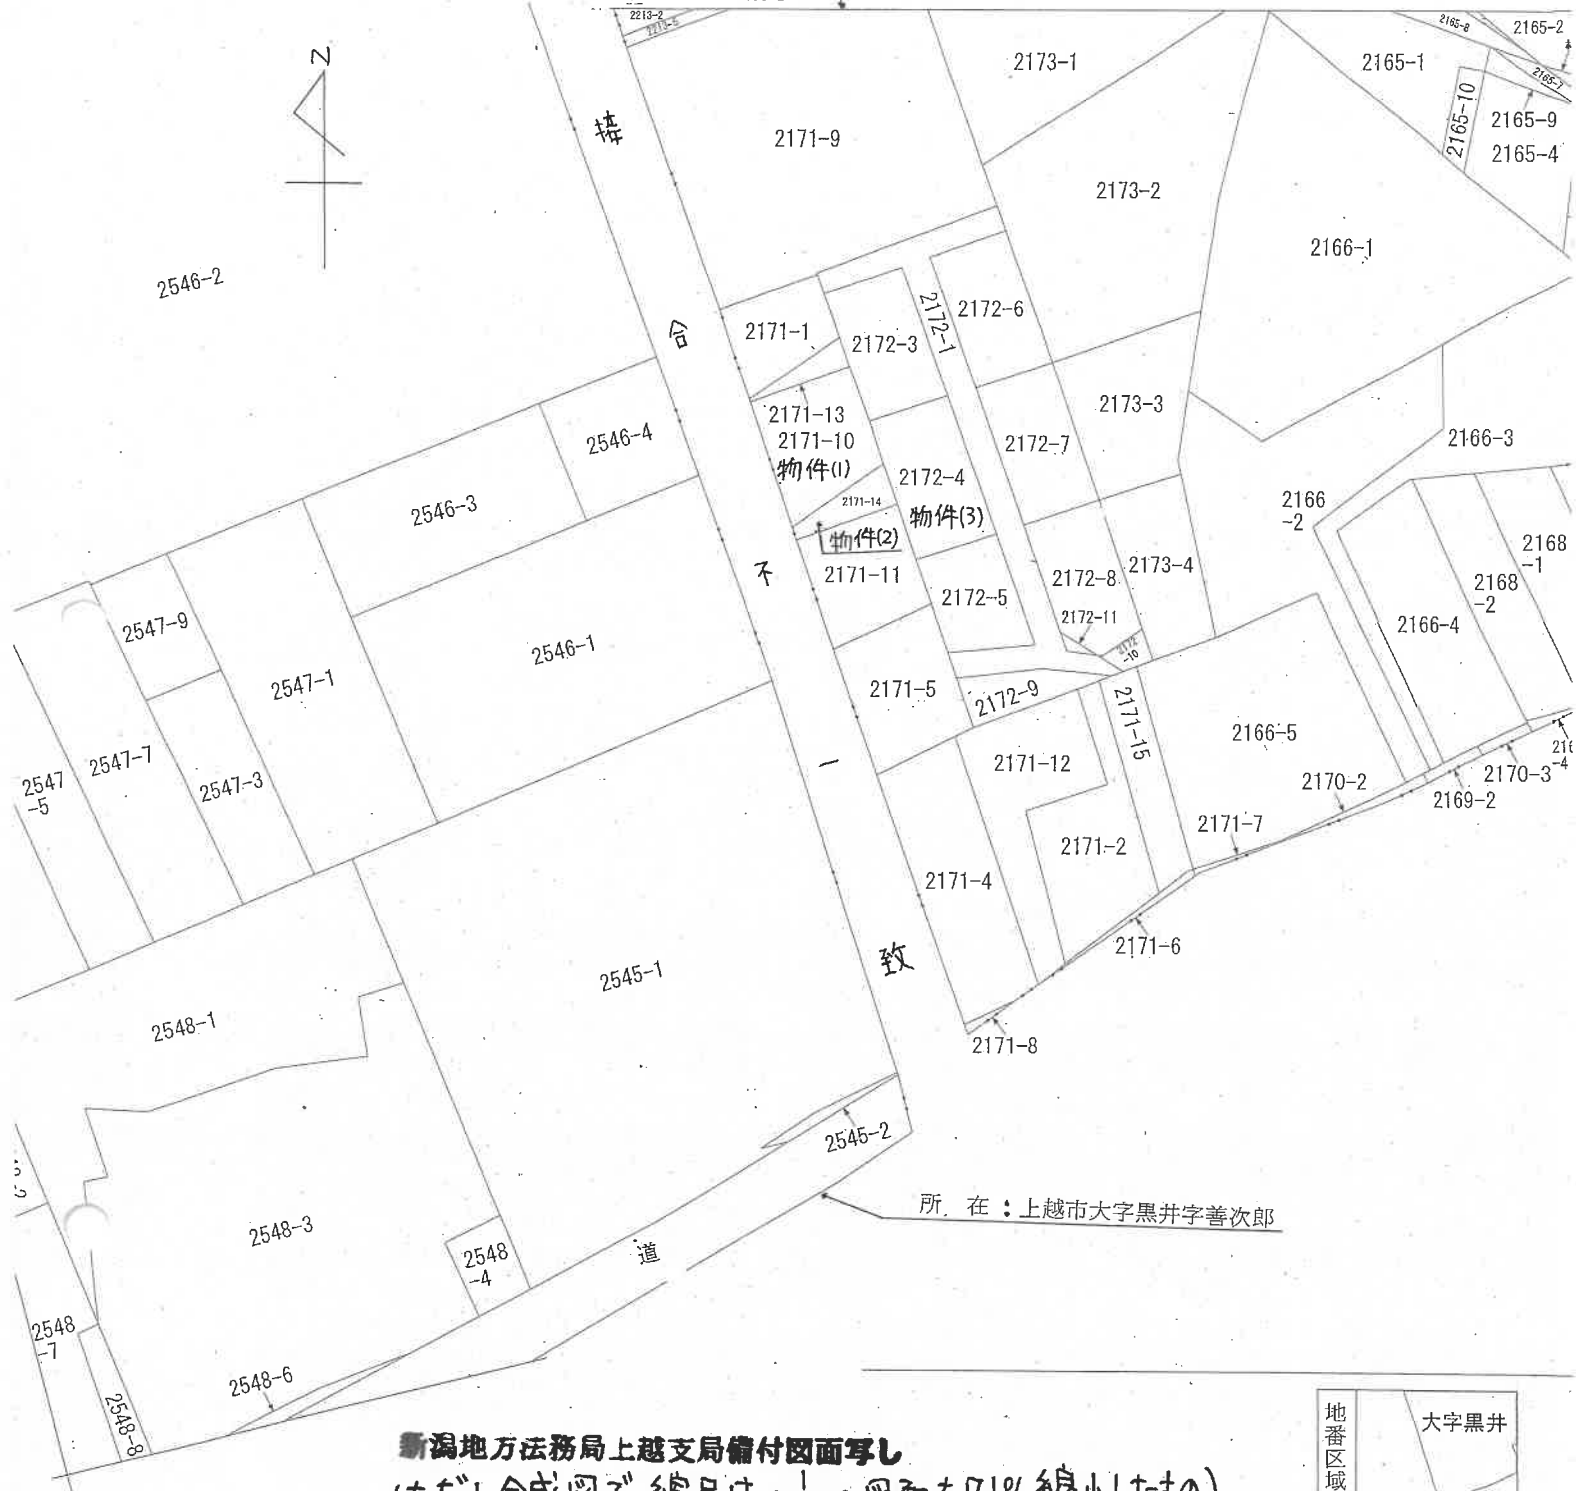
新潟地方法務局上越支局備付図面写し
 (ただし合成図で、縮尺は $\frac{1}{500}$ の図面を71%縮小したものを)

イ 2164-3 △ 2164-7 ▲ 2165-6 所 在 : 上越市大字黒井字釜前
 ロ 2164-4 □ 2165-5 ○ 2168-3

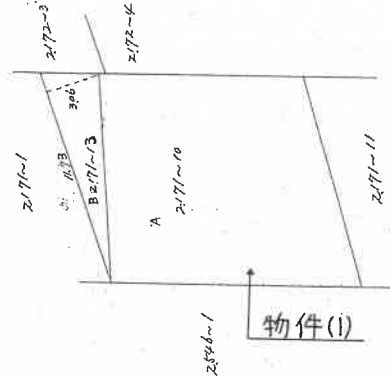
地積測量図

① 2171-13
 $11.73 \times 2.06 = 24.1638$
 $\frac{1}{2} = 12.0819$
 $= 12.08$

② 2171-10
 $153.1490 \text{ m}^2 - 17.9459 \text{ m}^2 = 135.2031 \text{ m}^2$
 $= 135.20 \text{ m}^2$

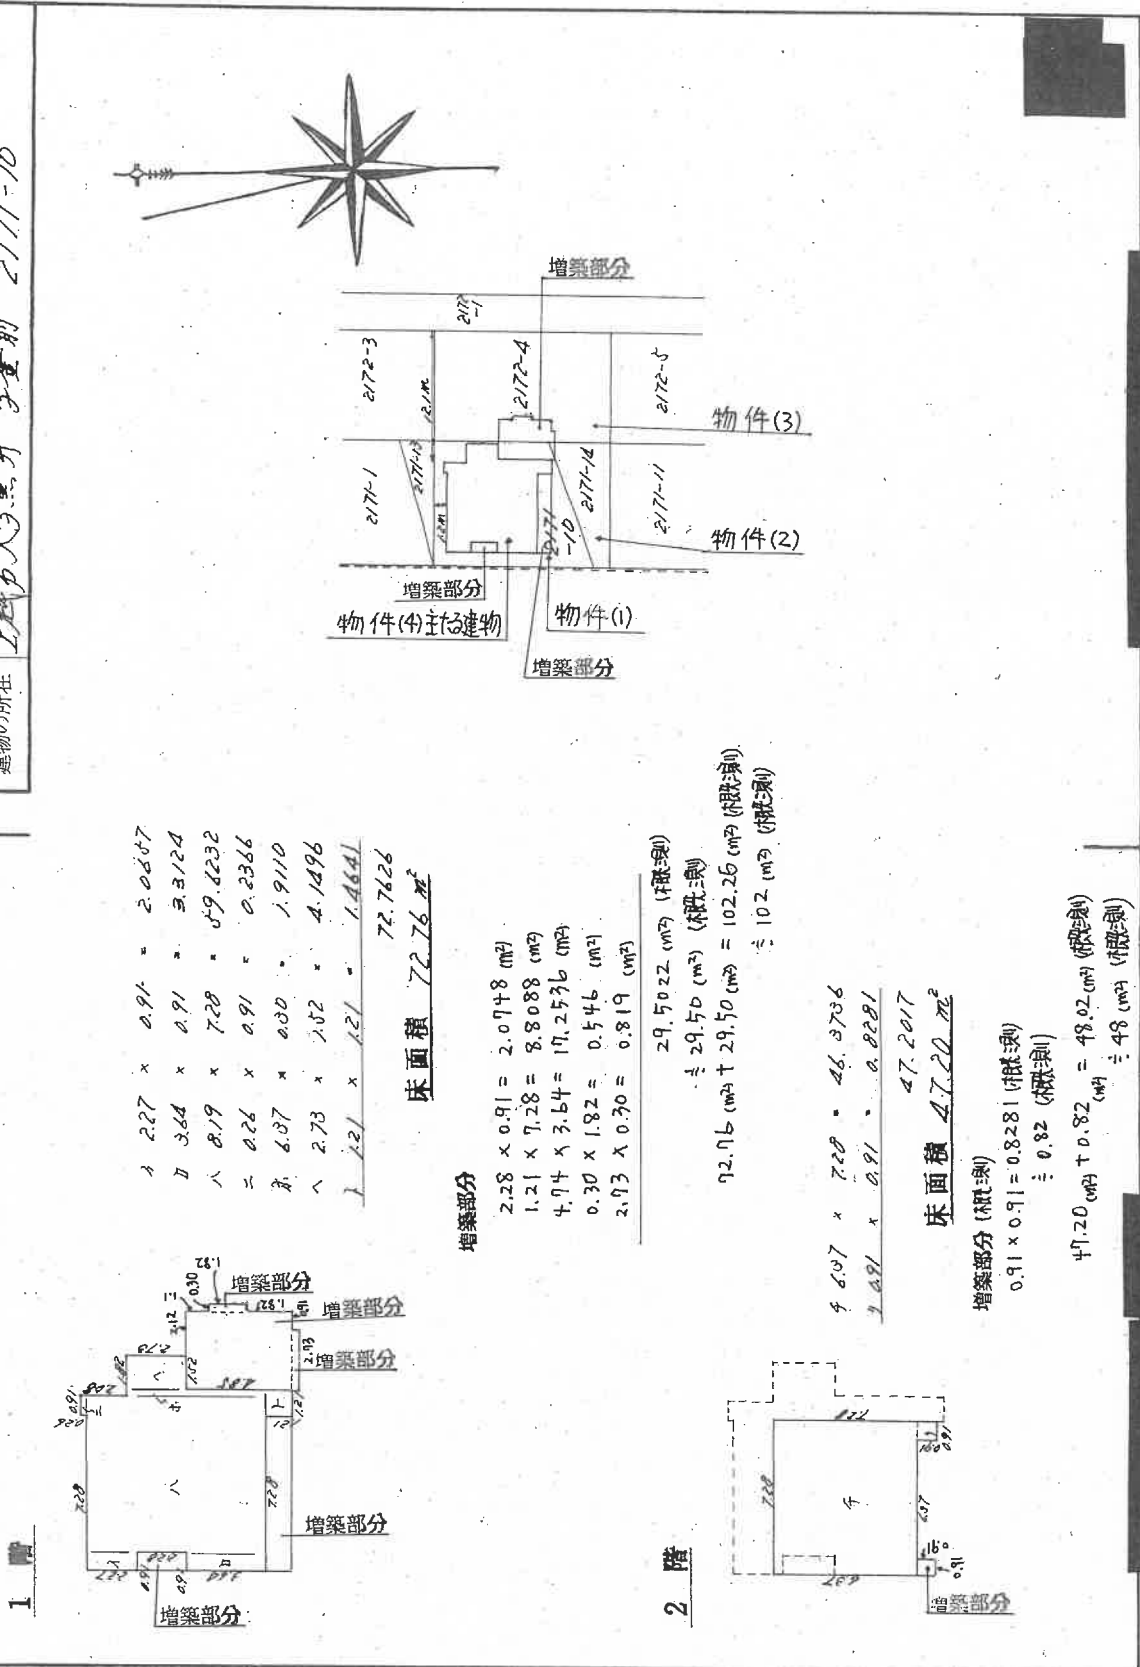
建物図面

新潟地方法務局上越支局備付図面写しに増築部分及び増築部分の床面積を執行官が加算した図面である(ただし A3をA4に縮小)

各階平面図

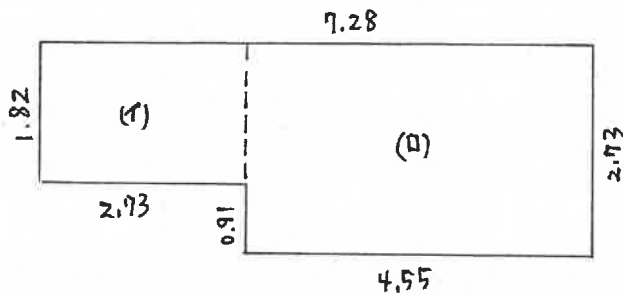
1階

物件(4)未登記附属建物

1階床面積(概測)

$$1) 1.82 \times 2.73 = 4.9686 \text{ (m}^2\text{)}$$

$$2) 2.73 \times 4.55 = 12.4215 \text{ (m}^2\text{)}$$

$$17.3901 \text{ (m}^2\text{) (概測)}$$

$$\approx 17 \text{ (m}^2\text{) (概測)}$$

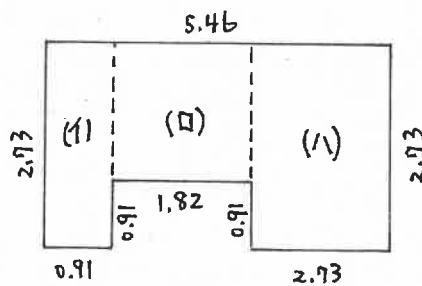
2階

2階床面積(概測)

$$1) 2.73 \times 0.91 = 2.4843 \text{ (m}^2\text{)}$$

$$2) 1.82 \times 1.82 = 3.3124 \text{ (m}^2\text{)}$$

$$3) 2.73 \times 1.82 = 4.9686 \text{ (m}^2\text{)}$$

$$10.7653 \text{ (m}^2\text{) (概測)}$$

$$\approx 10 \text{ (m}^2\text{) (概測)}$$

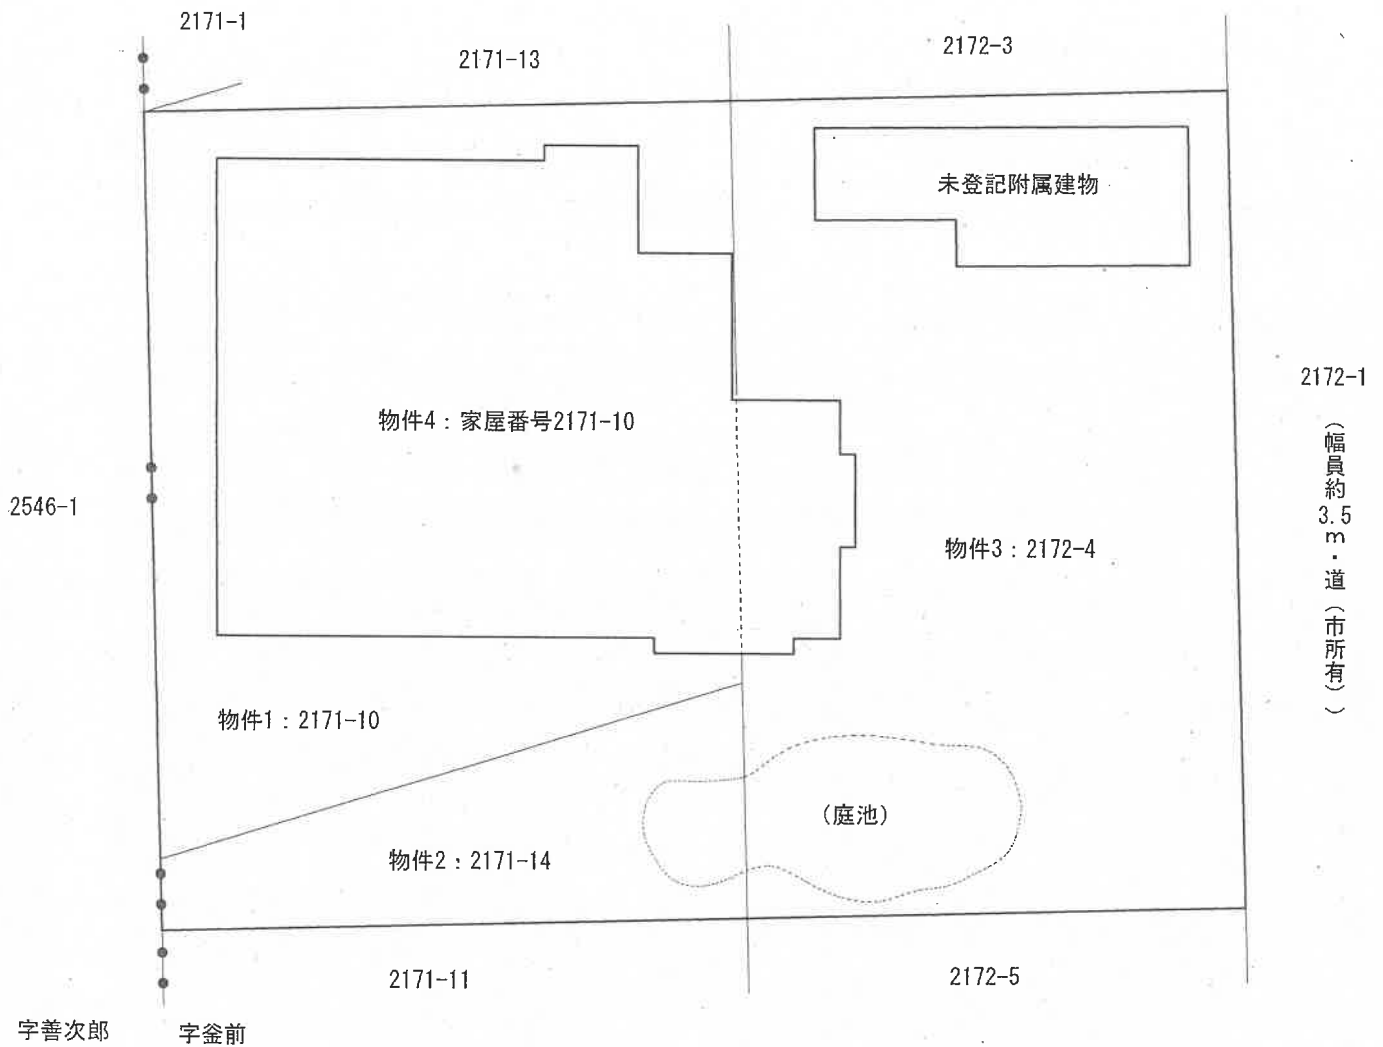
土地建物位置関係図(概略)

(物件1乃至4)

⇒ 印は写真撮影位置、方向

※現地調査、建物図面を参考に作成した概略図面

- 3 法務局備付の公図上の物件1ないし3の土地の形状と現況の土地の形状が合致しない。原因は不明であるものの、物件1及び物件3の土地の北側にはいずれも境界杭が入っていること、債務者Aによれば、前所有者から土地の境界線は現況の土地の形状である旨の説明を受けた旨、陳述し、かつ、土地を現況に合わせて使用していることから、別紙土地建物位置関係図は現況の土地の利用状況に沿って図面を作成した。

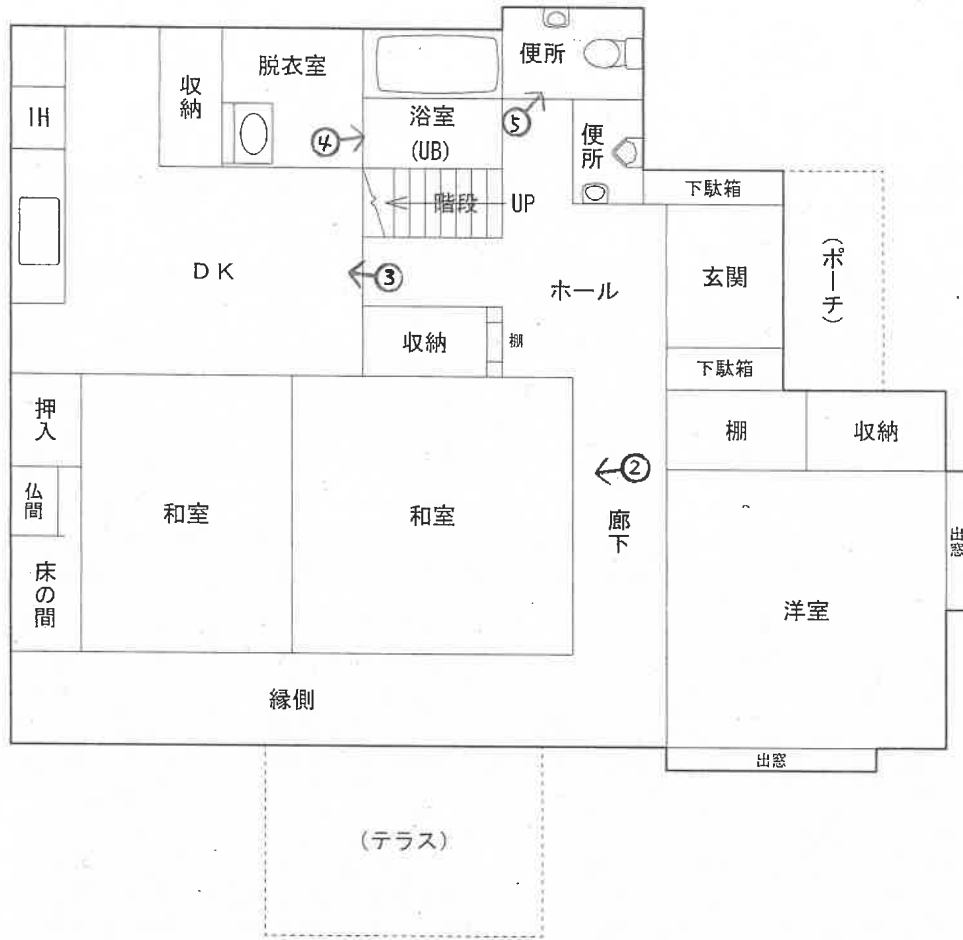
[1階 概測約102㎡]

間取図（物件4）

（概略）縮尺=1/100

- 6 物件4の主たる建物及び同未登記附属建物の現況所在は「上越市大字黒井字釜前2171番地10、2172番地4」である。
- 7 物件2及び物件3の土地上に池があつて、債務者Aが錦鯉を飼っている
- 8 物件4の未登記附属建物の2階に上がるための階段は造作されていない。
- 9 物件4の主たる建物の1階女子トイレ付近の水道管から水漏れが発生していて、1階女子トイレの床が水浸しの状態になっている。

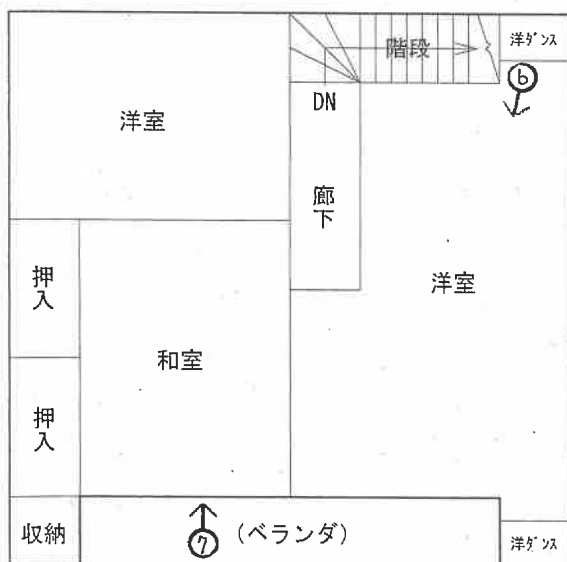
[2階 概測約48㎡]

⇒ 印は写真撮影位置、方向

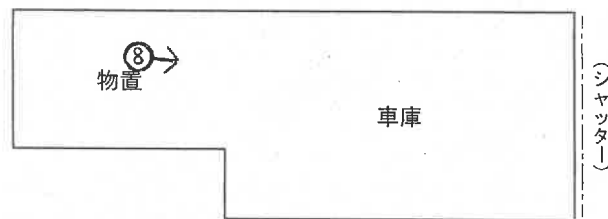
[1階 概測約17m²]

間取図（概略）

（未登記附属建物）

[2階 概測約10m²]

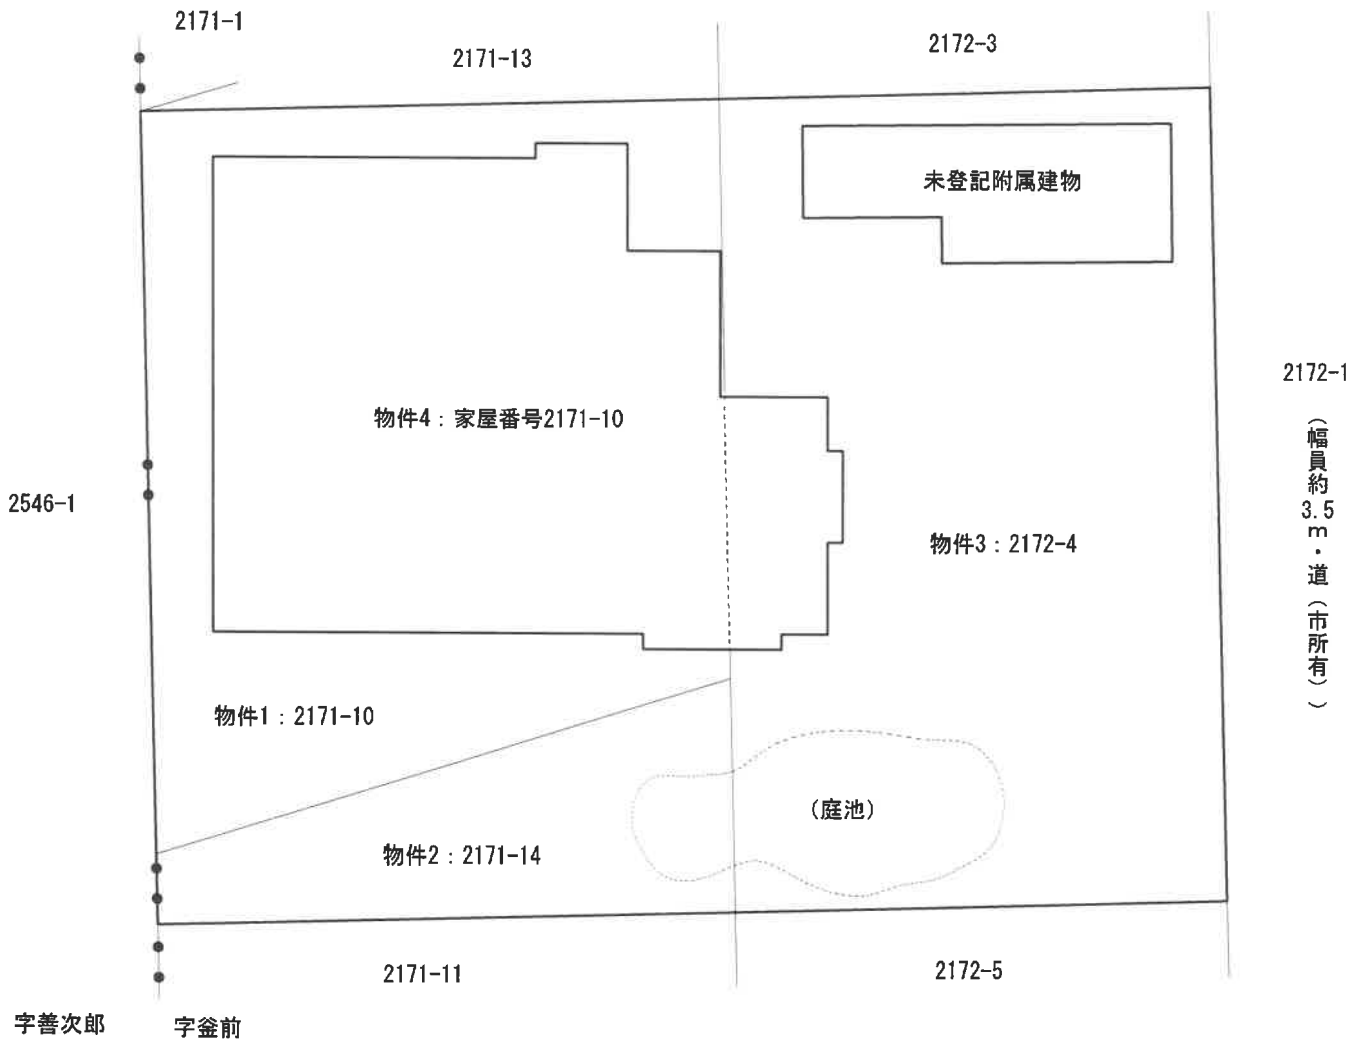
土地建物位置関係図(概略)

(物件1乃至4)

※現地調査、建物図面を参考に作成した概略図面
