建物の名称 クレアシティ淡路ザ・ガーデン

建物の名称 802

# 現況調査報告書

# 評 価 書

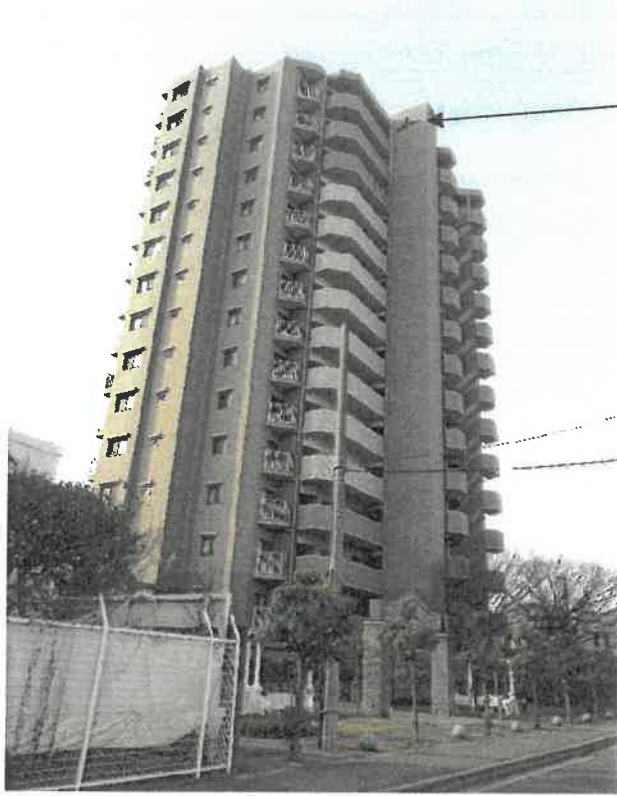
①

目的建物が所在する一棟の建物

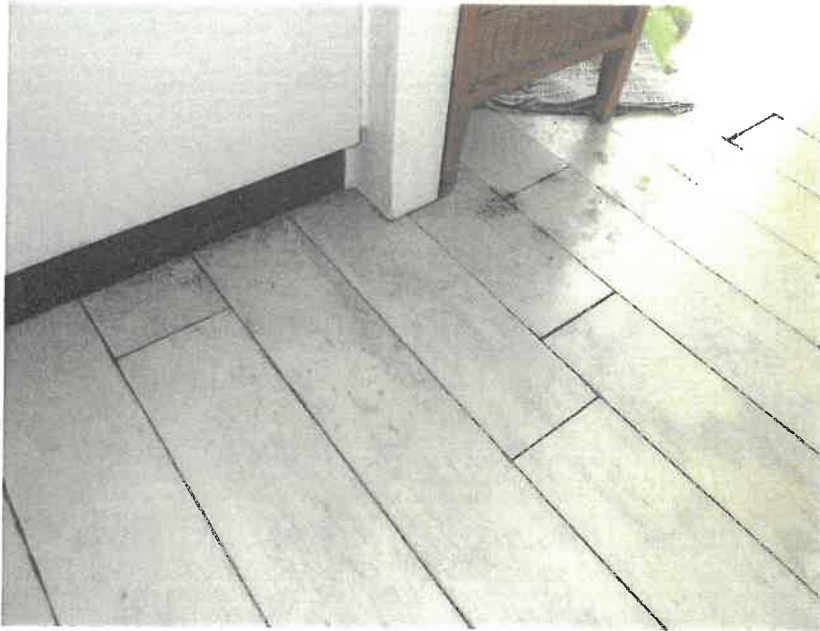
⑨

水漏れ跡

- (1) 形状は、概ね間取略図のとおりである。
- (2) 目的建物は、水漏れ跡が見受けられるほか、経年相当の劣化、損耗が認められる。
- (3) 目的建物内には、家財道具、日常生活用品等の動産類が存在する。

構 造	鉄筋コンクリート造1階建	
位 置	8階 ( 802号室) 中間部屋 開口部の方位：南向き	
床 面 積	65.89㎡ ( 登記面積 )	
間 取 り	3LDK	
仕 様	天 井	クロス 等
	床	フローリング、畳 等
	内 壁	クロス 等
	設 備	トイレ、風呂、システムキッチン 等
	その他	なし
保守管理の状態	<p>やや不良</p> <p>※主に以下の損耗等が見られた。</p> <ul style="list-style-type: none"> <li>・キッチンから台所にかけて、床にカビが発生しているように見え、床が損傷していた。</li> <li>・居住者によると、キッチン流し台の水道から床下に水漏れした跡である。さらに、水漏れについては修理していないため、流し台の水道は長期間使用していないとのこと。</li> <li>・居住者によると、バルコニーの水道は故障しており、水が出ないとのこと。</li> <li>・動産が多数あった。</li> <li>・その他、経年相応の損耗が見られた。</li> </ul>	
管 理 費 等	管 理 費	10,000 円 (月額)
	修繕積立金	15,850 円 (月額)
	滞 納 額	あり ( 令和8年1月20日 現在) 568,700 円 ( 令和6年4月 ~ 令和8年1月 分)
利用状況等	現況調査報告書記載のとおり。	
特 記 事 項	特になし
