# 現況調査報告書

## (その2)

令和8年（ケ） 第115号

# 評 価 書

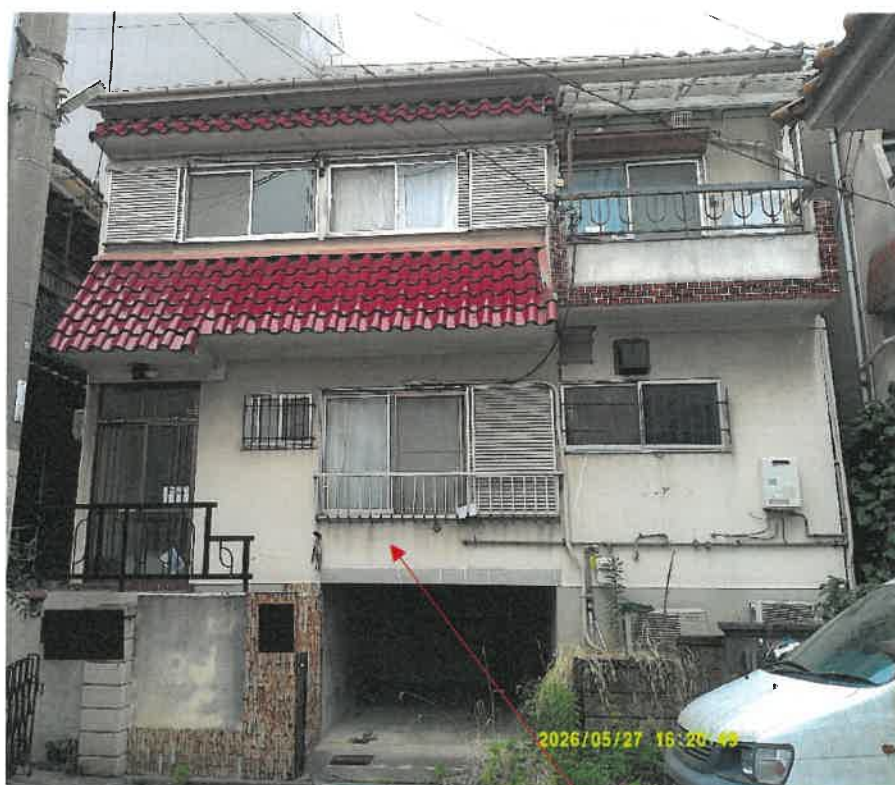
①

目的建物

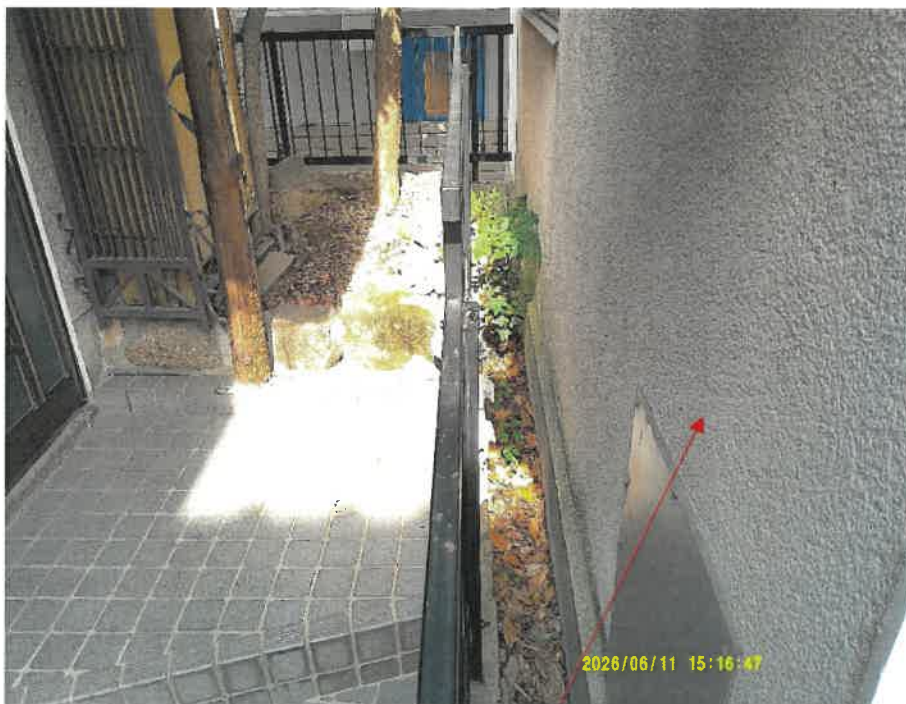
| 関係人の陳述等 | |
|---|---|
| ■北側隣地居住者 | 1 私が居住している家と本物件との間にある塀についてですが、塀の中心がちょうど土地の境界になっています。塀の上にある黒い柵は、本物件所有者の方が建てたものです。 |

⑫ 北側隣地との境界の状況
