3 所 在 柏原市山ノ井町  
地 番 745番14  
地 目 宅地  
地 積 89.29平方メートル

# 現況調査報告書（補正後）

（物件3）

## 評価書(補正後)

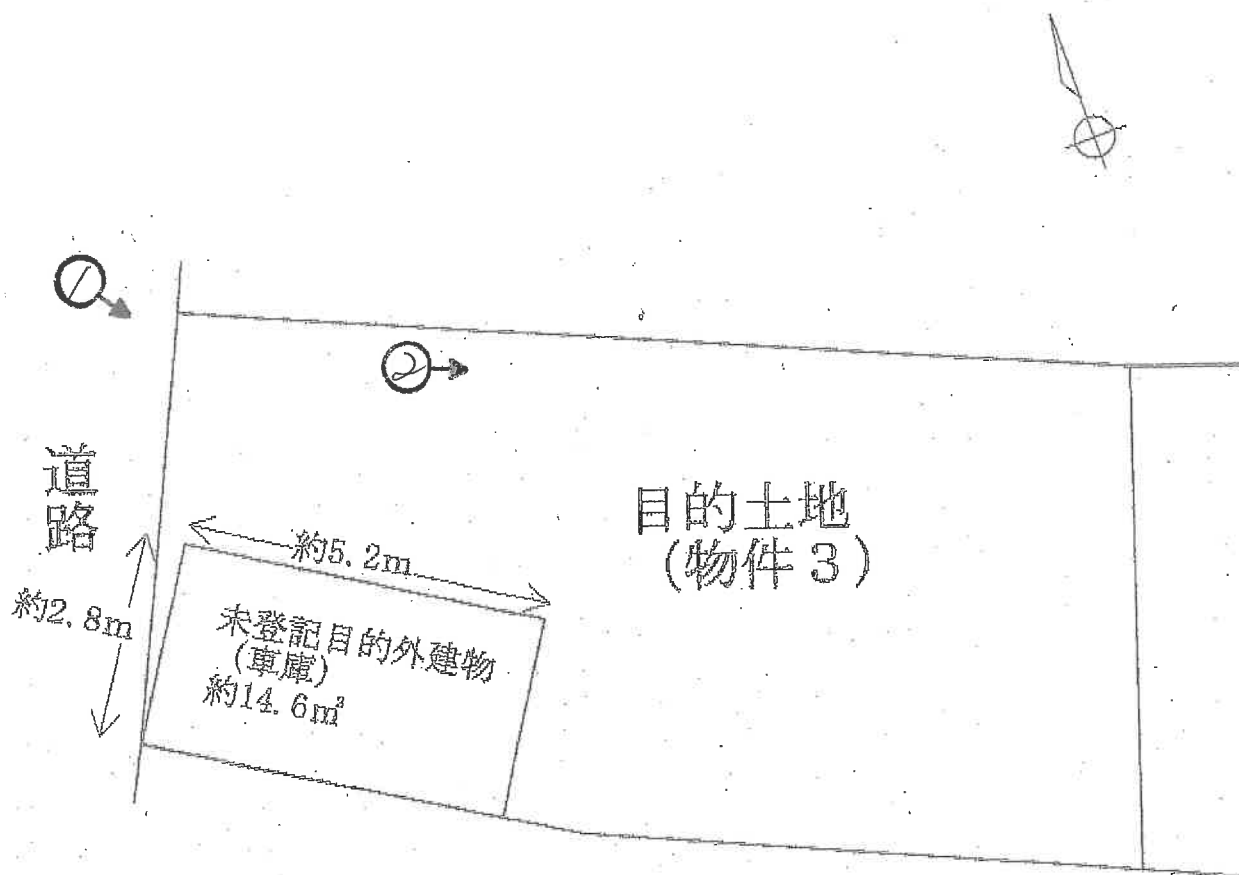
土地建物位置関係図（概況）

数値は、現地概測値

(←○写真撮影場所・方向)

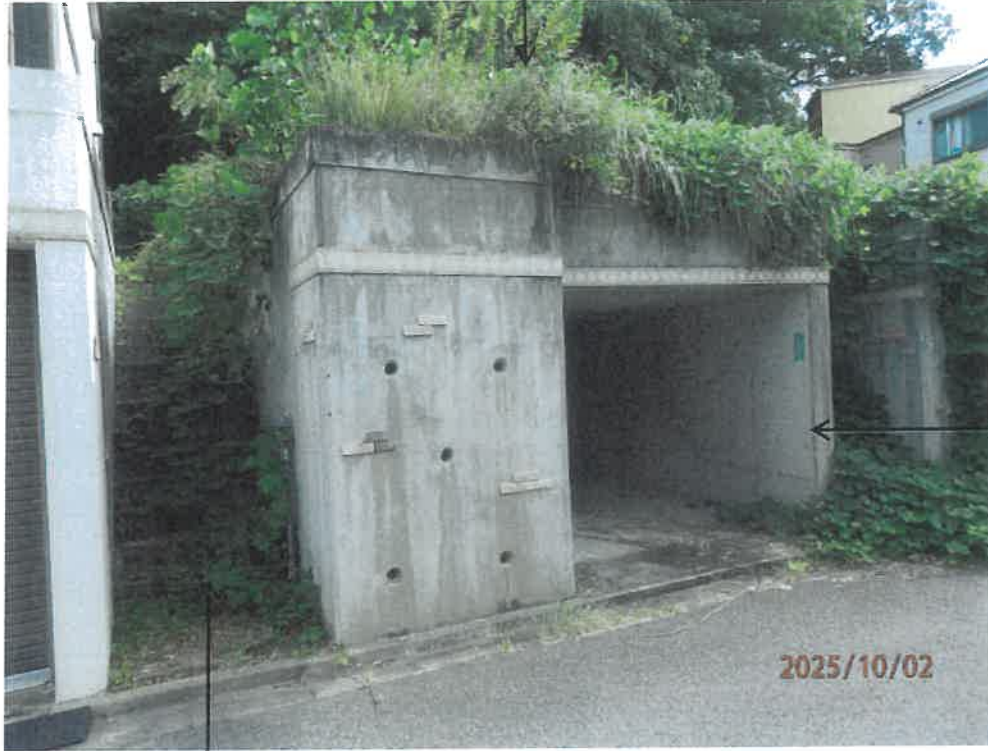
目的土地 (物件3)

- (1) 目的土地（物件3）は分譲地であり、敷地内部は接面道路より約3m高く、階段を使用する仕様で、目的外建物（掘り込み式車庫）がある。
- (2) 目的土地（物件3）の形状等については、目的土地（物件3）内には雑草等が繁茂しており、立ち入ることが困難であったため、計測可能な接面道路側の辺長を概測したところ、概ね地積測量図と一致することから、形状及び地積は法務局に備え付けの地積測量図と概ね一致するものと思われるが、正確には、隣接地所有者立会いの下、専門家による測量を要する。
- (3) 目的外建物（掘り込み式車庫）内に、令和4年7月24日までに車庫内の荷物の撤去を促す張り紙がされており、同日以前に目的外建物が存在していたと思われる。
- (4) 目的土地（物件3）に接面する道路の状況については、評価人作成の評価書を参照されたい。
- (5) 目的土地（物件3）は、土地全体が土砂災害警戒区域に含まれ、また土砂災害特別警戒区域に東側の一部が含まれる可能性があるため、評価人から報告を受けている。

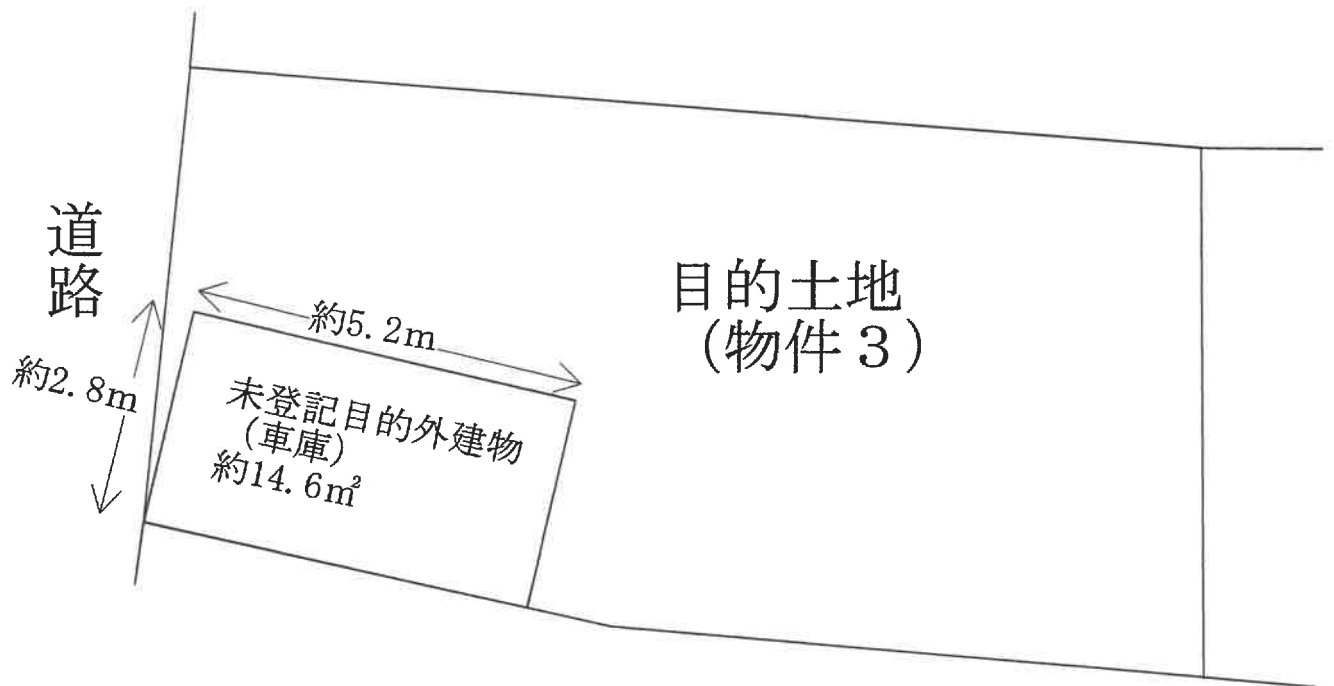
土地形状図（概略）  
令和7年（ケ）第111号

番号	所在等	登記	現況
3	所在地 地番 地目 地積	物件目録記載のとおり	特記事項のとおり
番号	特記事項		
3	<p>・目的土地は目的外建物の敷地として利用されている。なお、目的土地内には雑草等が繁茂しており、立ち入ることが困難であったため、計測可能な接面道路側の辺長を概測したところ、概ね地積測量図と一致したことから、目的土地の形状等は法務局に備え付けの地積測量図と概ね一致すると思われるが、正確には隣接地所有者立会いの下、専門家による測量を要する。</p> <p>・目的外建物は未登記であり、法務局に建物図面の備付けがなく、概測したところ、目的外建物の形状及び床面積は別紙土地形状図(概略)のとおりであるが、正確には専門家による測量等を要する。</p> <p>・目的外建物は、外観上、劣化・老朽化が進んでいるように思われる。</p> <p>・以下に目的外建物の概況を記載する。  家屋番号;ない(未登記)  種類;車庫  構造;鉄筋コンクリート造陸屋根平家建(外観から判断)  床面積(概略);約14.6㎡  建築時期;不明  所有者;不明</p> <p>・建築確認申請されている場合には、原則として現所有者が当該申請を取り下げなければ、新たな建築確認の申請はできない。柏原市担当課によれば、地番745-14について、令和4年12月頃に建築確認の経由履歴があると聴取したが、大阪府建築指導室で確認したところ、そのような記録は存在しないとのことであった。よって、目的土地について申請の履歴は確認できなかったが、買受にあたっては、最新の状況を担当課等にて確認されたい。</p>

(注) 寸法は概測である。
