## 期 間 入 札 の 公 告

物 件 目 録

# 現況調査報告書

# 評 価 書

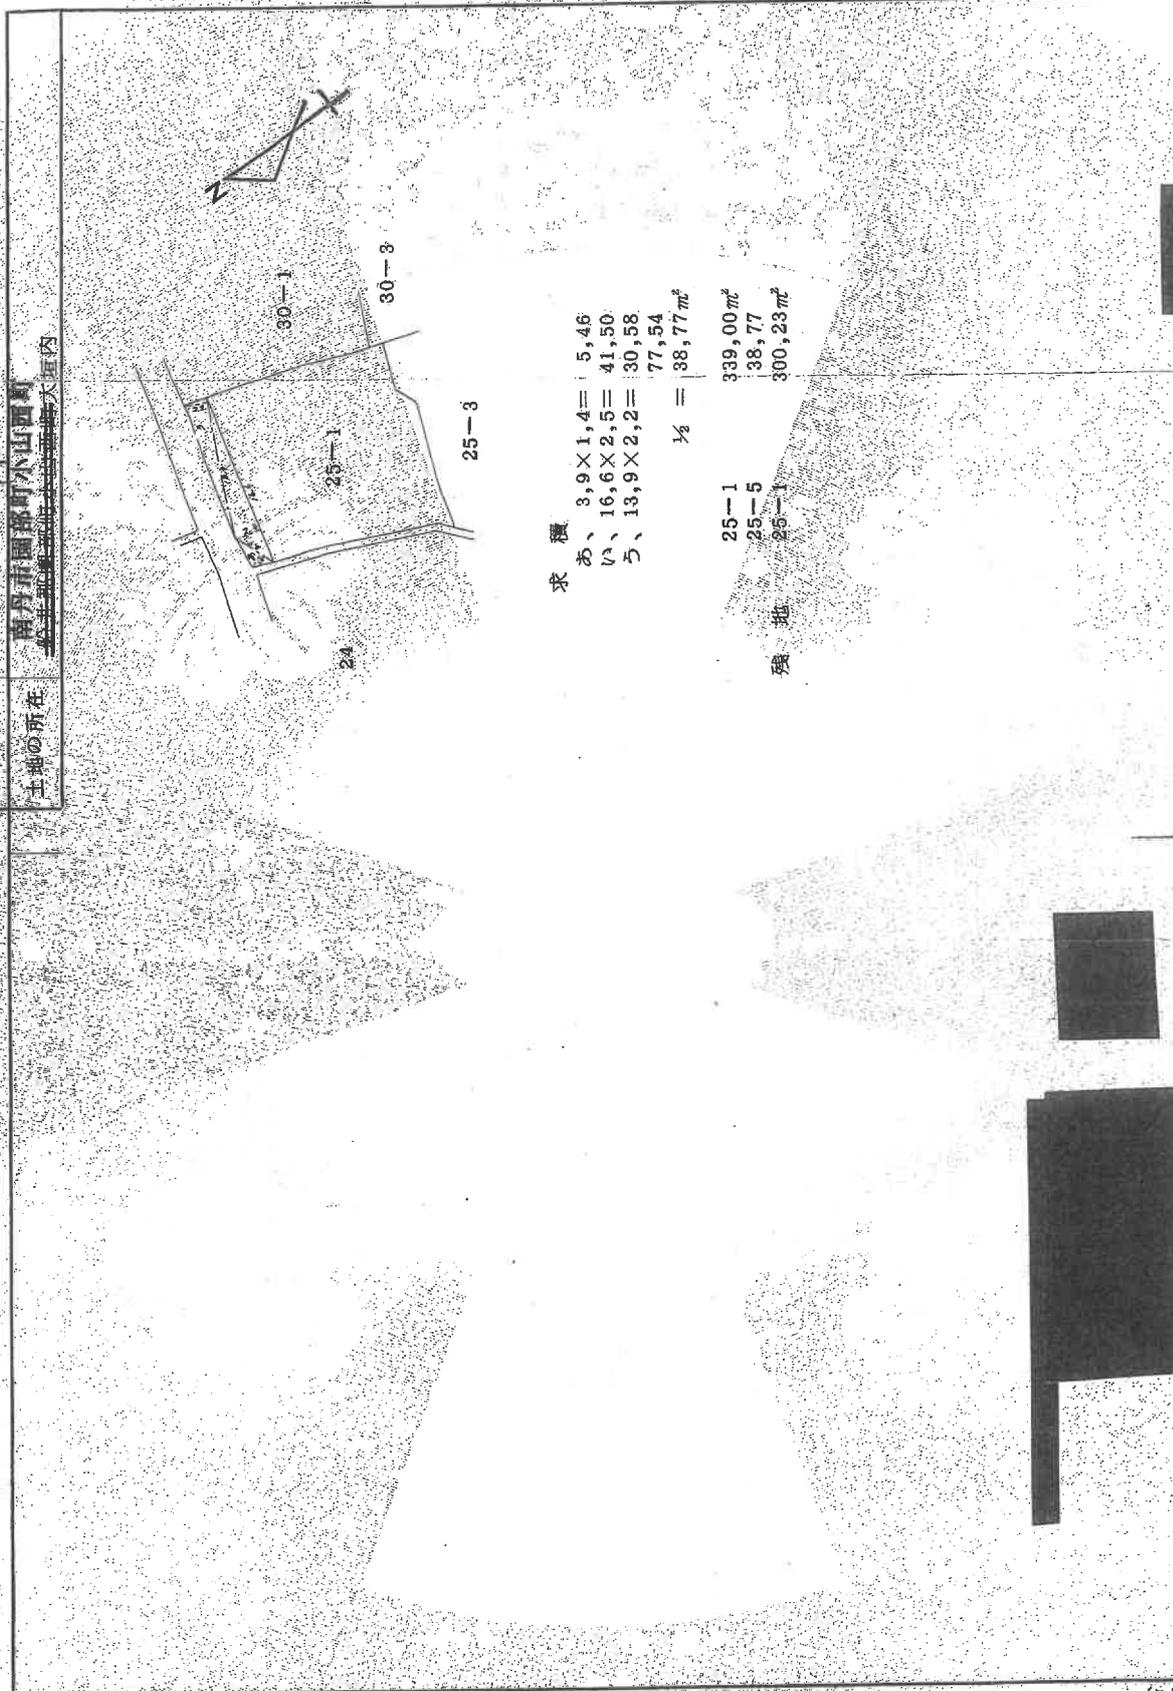
地積測量図

求積  
 あ、 $3,9 \times 1,4 = 5,46$   
 い、 $16,6 \times 2,5 = 41,50$   
 う、 $13,9 \times 2,2 = 30,58$   
 え、 $77,54$   
 ㄥ =  $38,77 m^2$   
 25-1 339,00  $m^2$   
 25-5 38,77  
 残地 25-1 300,23  $m^2$

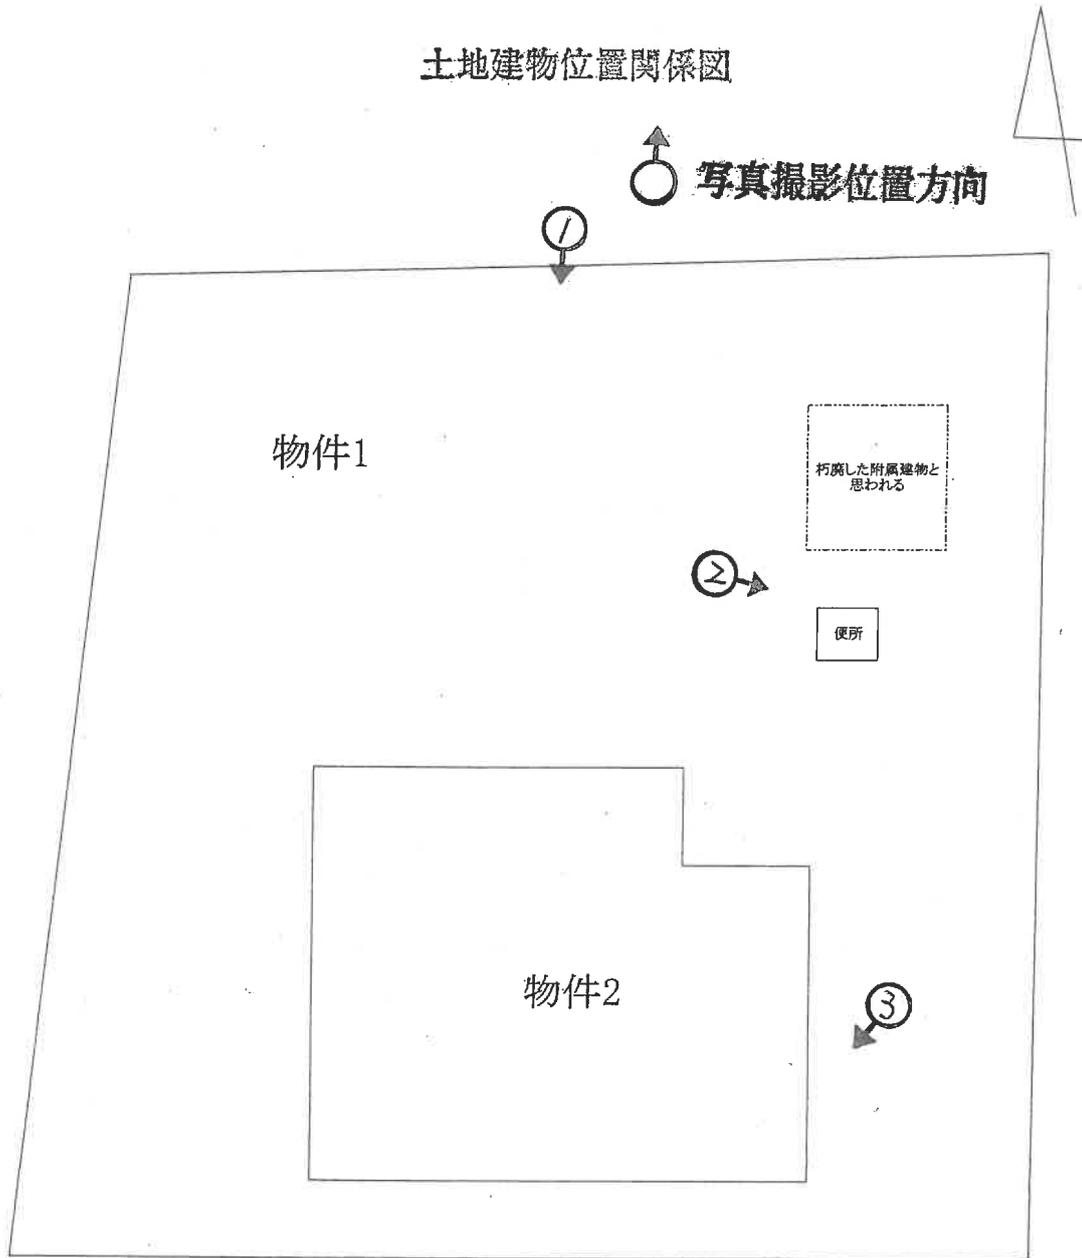
土地建物位置関係図

番号	所在等	登記	現況
1	所在地 地番 地目 地積	「物件目録記載のとおり」	「同左」
2	所在 家屋番号 種類 構造 床面積 (附属建物) 符号 種類 構造 床面積	「物件目録記載のとおり」	下記特記事項参照 //  下記特記事項参照 // //
番号	特記事項		
	<p>■物件2の主である建物の床面積を概測したところ約60㎡であった。構造については、木造亜鉛メッキ鋼板葺平家建と外観した。附属建物についても、現存するのは木造亜鉛メッキ鋼板葺便所約1㎡と外観した。朽廃した附属建物と思われる部分が敷地上に残存している(付属資料第6図土地建物位置関係図参照)ほか、北西側に電柱が存する。尚、登記簿の記載との上記各齟齬の経緯は不明である。</p> <p>■物件2には占有者C(使用借人)の存在が確認されている。当該占有者Cは小型犬を一匹飼育している。</p>

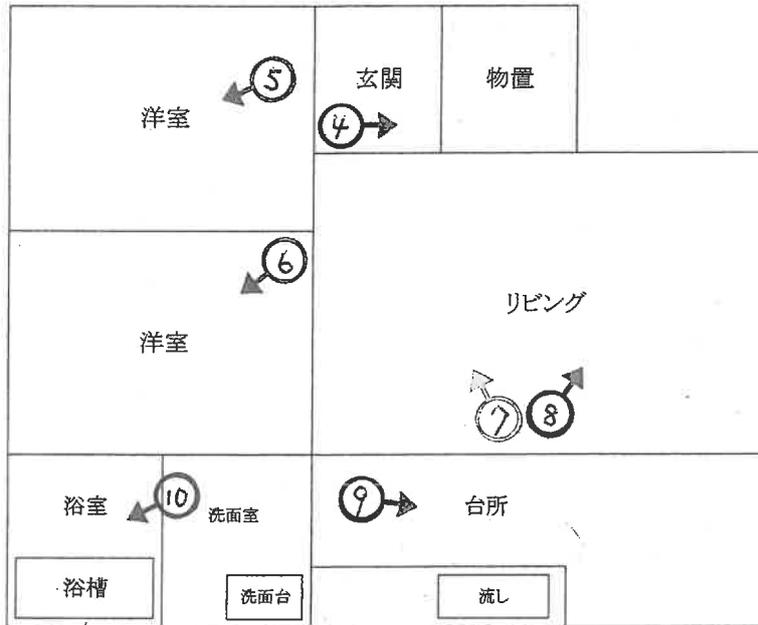
## 見取図

♂ 写真撮影位置方向

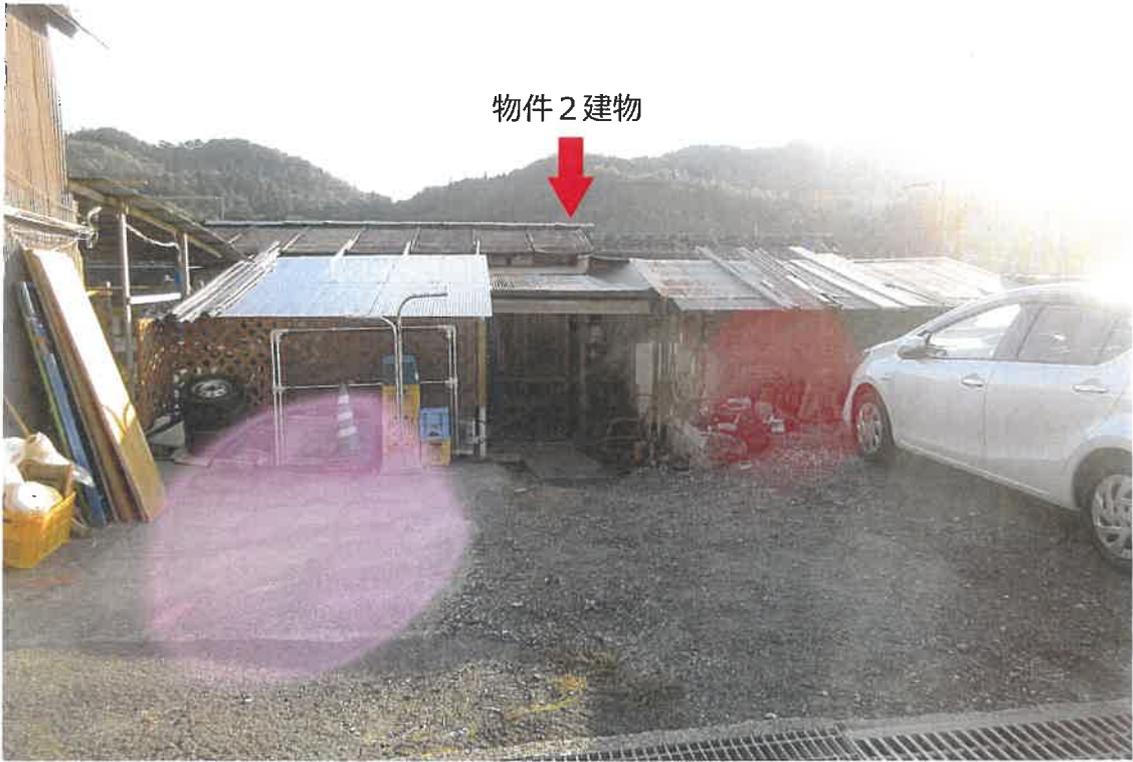
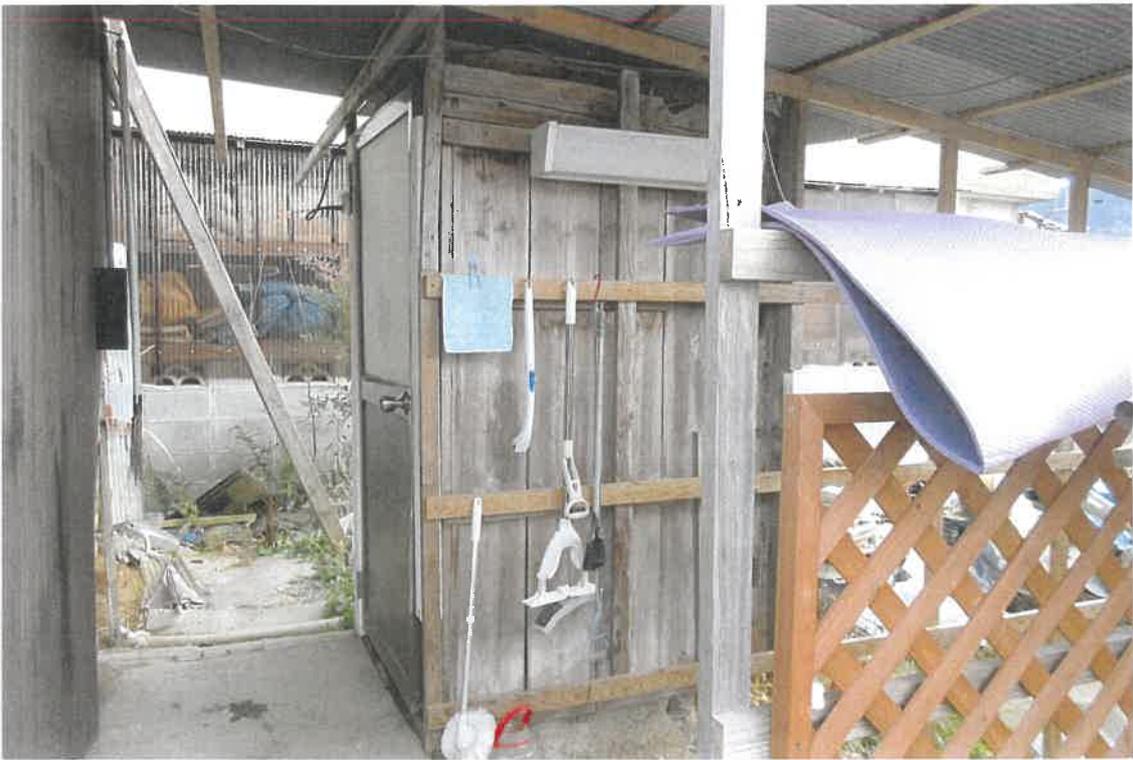
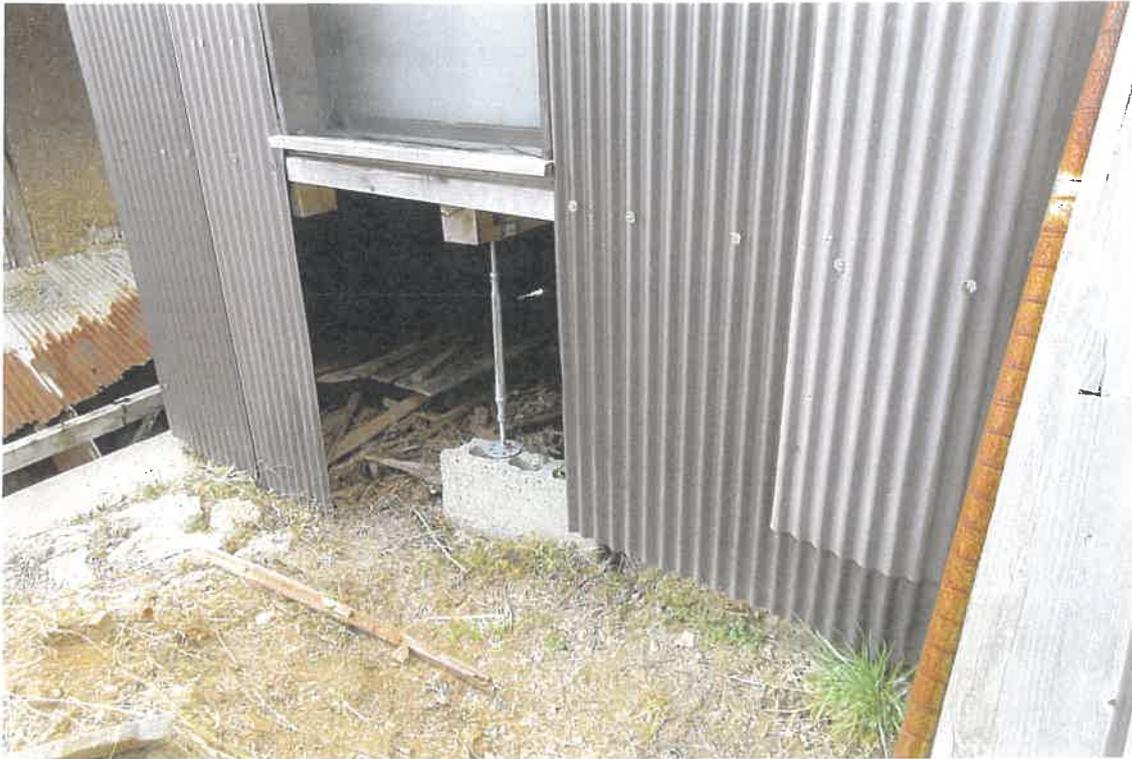
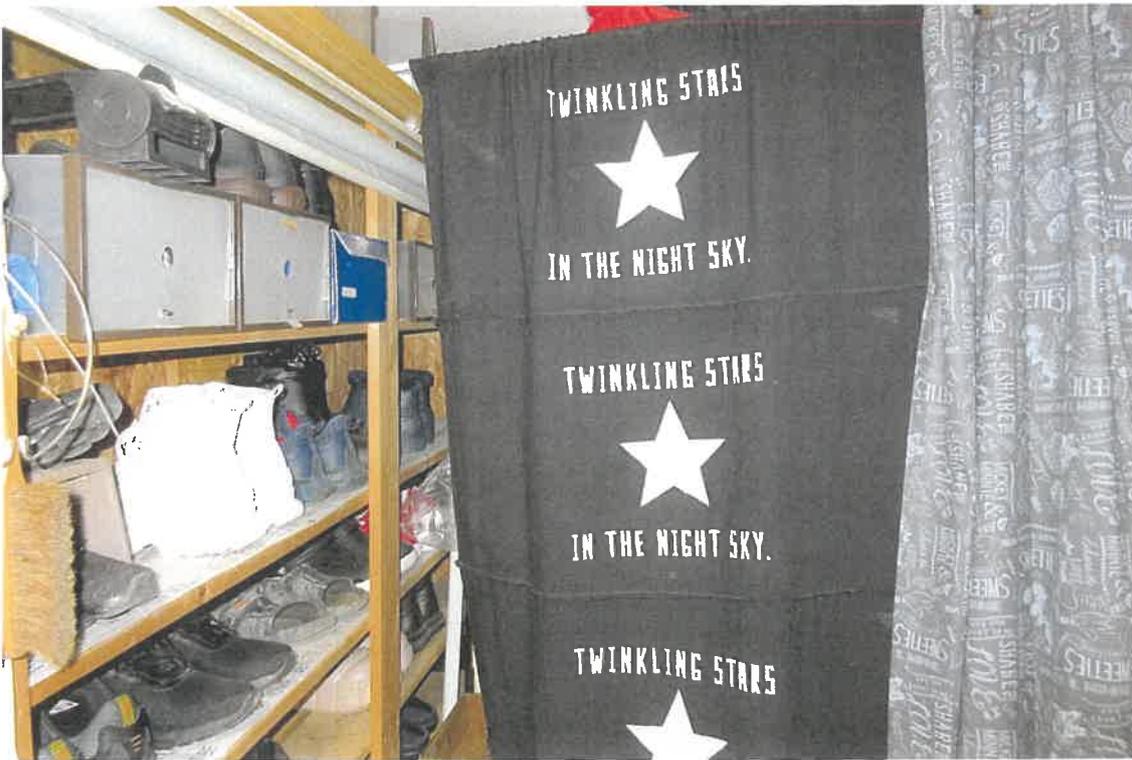
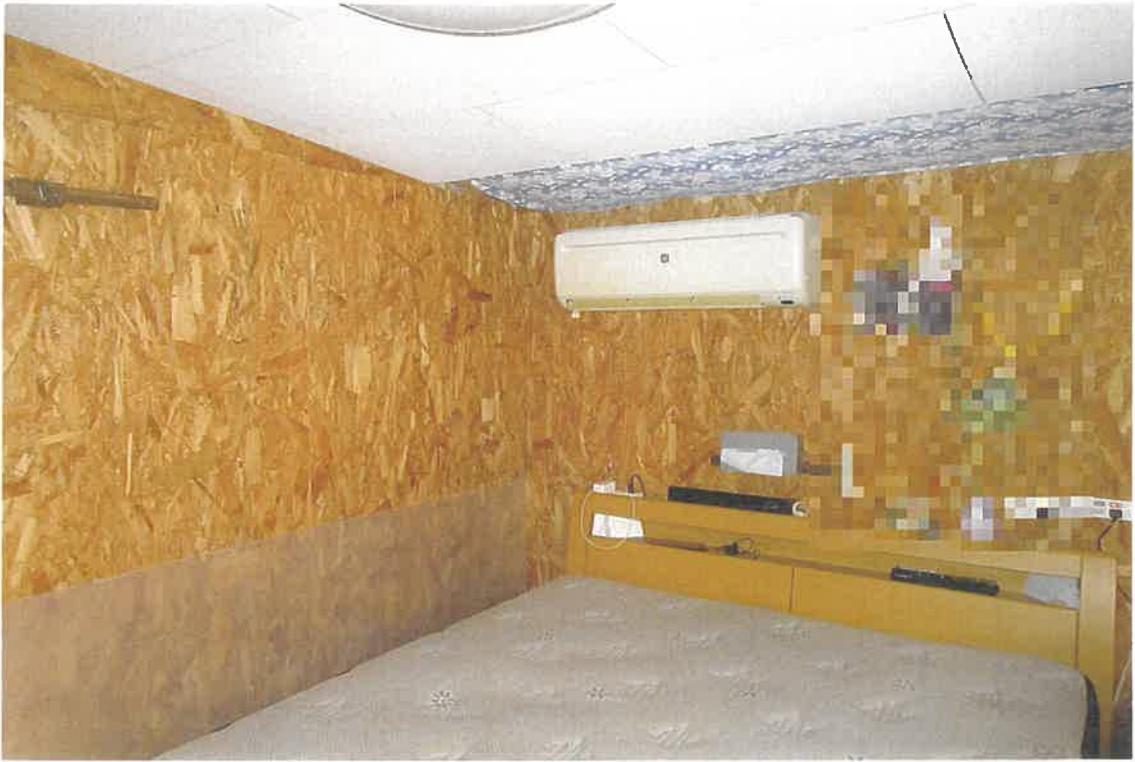
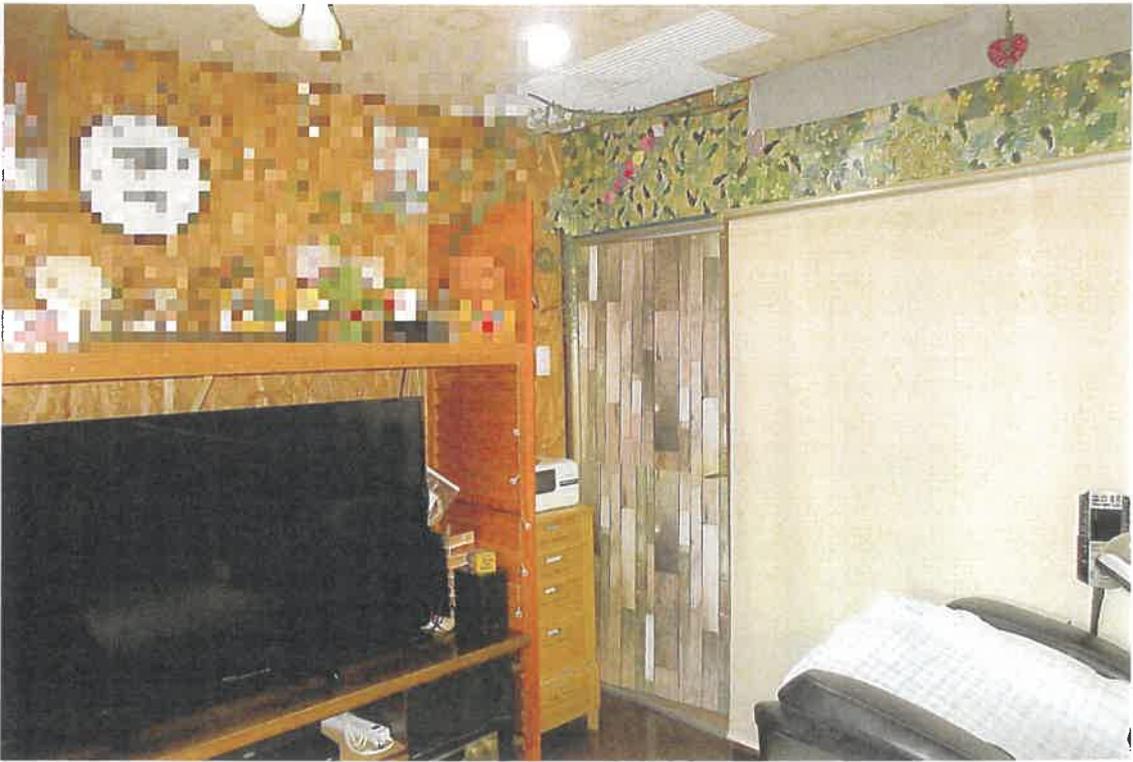
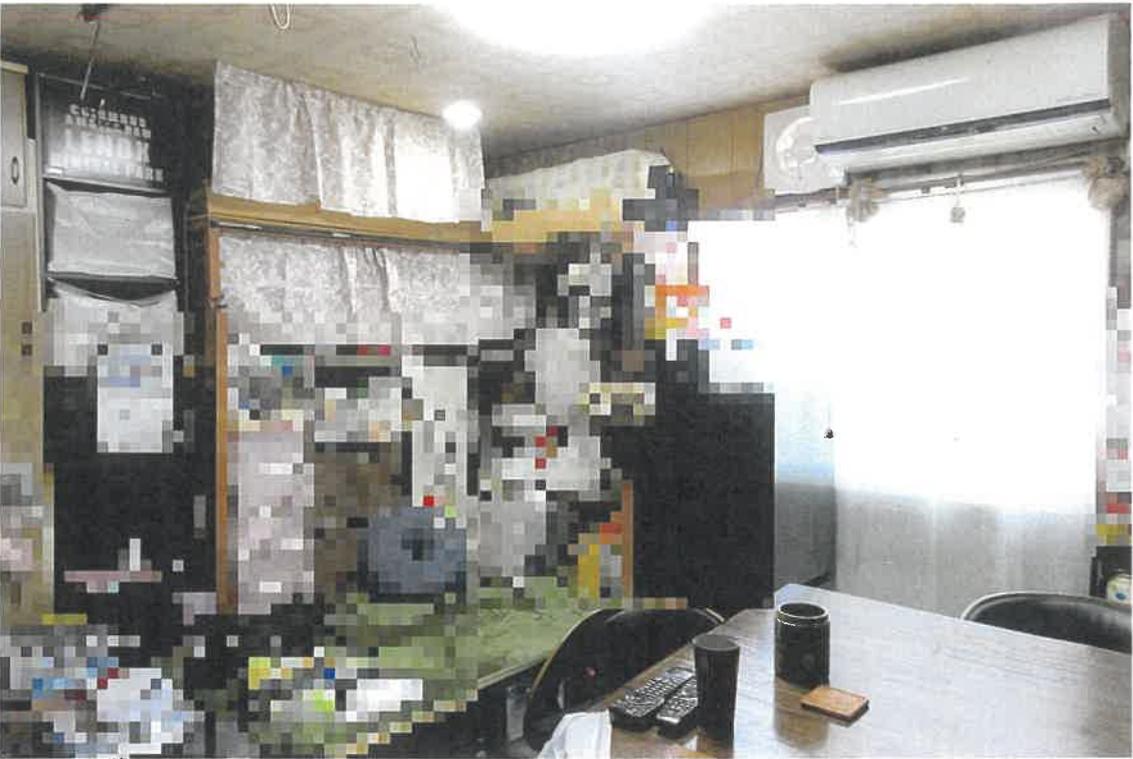
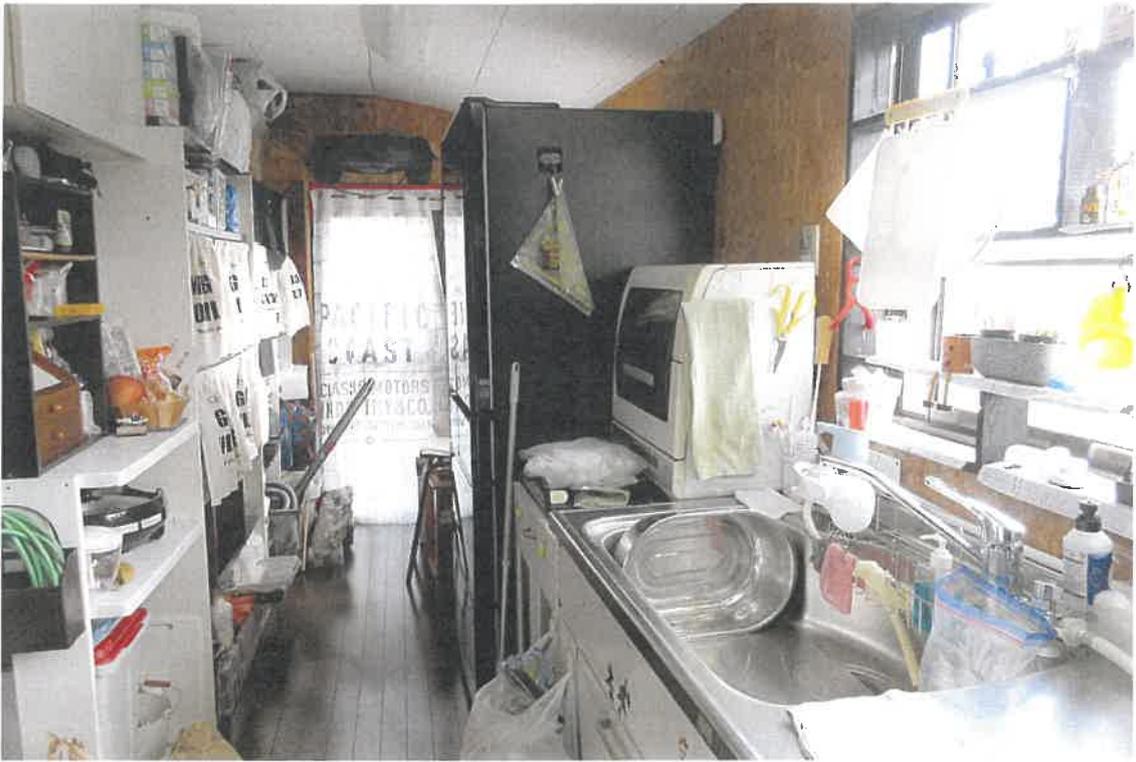
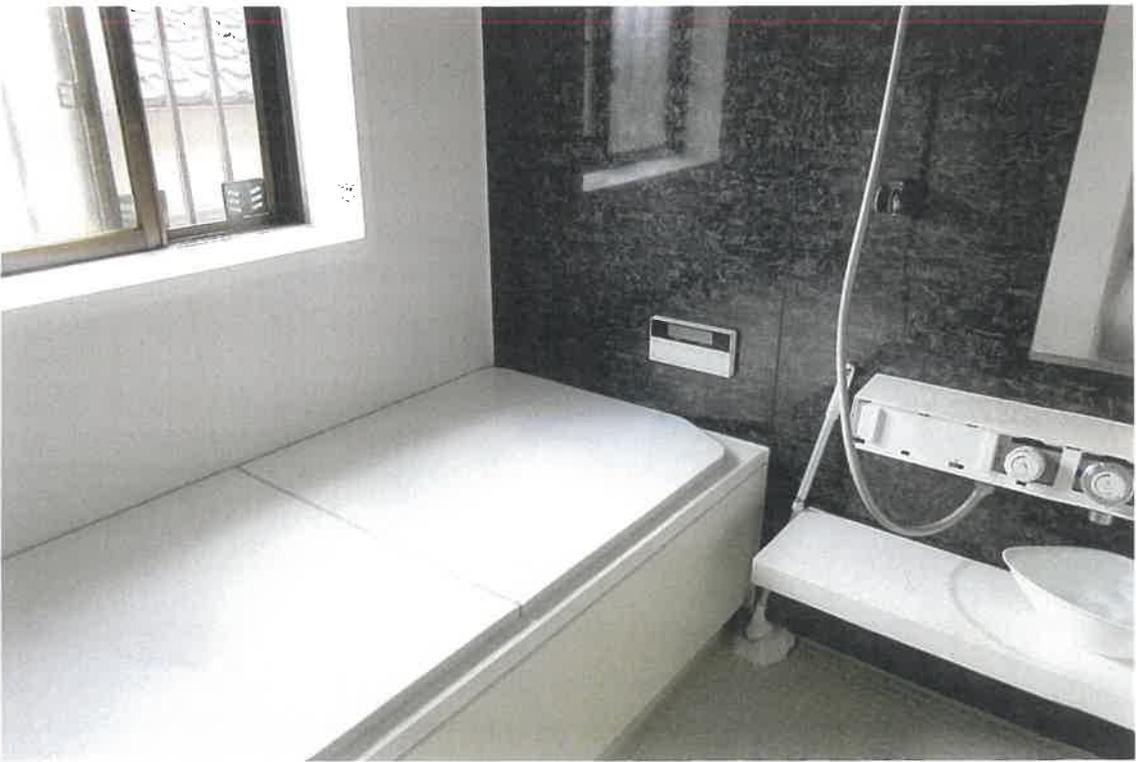
物件2建物

- 1 物件2建物の郵便受けに占有者Cらの氏名の表示がある。
- 2 物件2建物の主である建物を概測したところ、現況の床面積は約60㎡であったが、南側の台所、洗面室及び浴室には基礎部分がなく、ジャッキアップにより支えている状態であり、新築以降の改築部分の特定は困難であった。
- 3 物件2建物の附属建物は朽廃が著しく、残存するものは便所約1㎡のみであった。また、北側居宅（本件債務者A・Bが共有）には便所がなく、当該便所は物件2建物と北側居宅の共用となっている。
- 4 物件2建物内で小型犬1匹が飼育されている。
