## 期 間 入 札 の 公 告

## 物 件 目 録

## 現況調査報告書

## 評 価 書

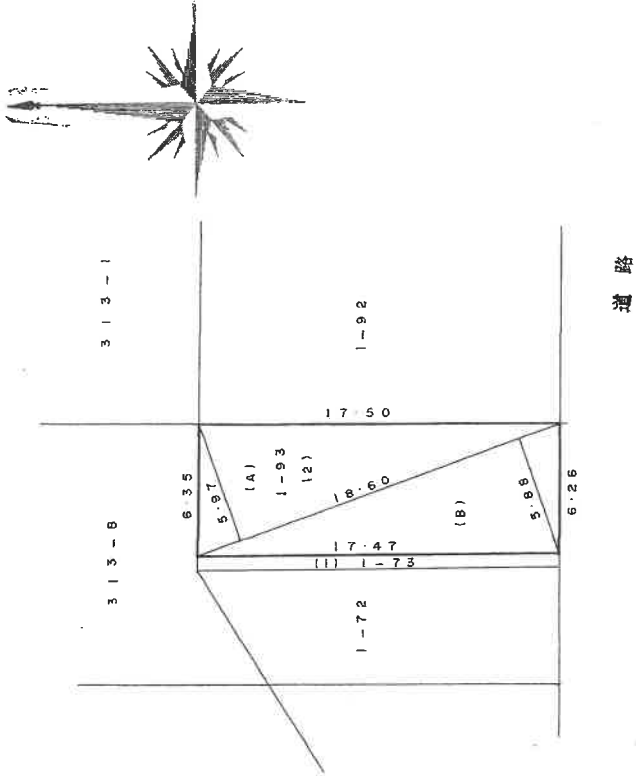
0037698  
地積測量図

| (A) | = 18.60 | X | 5.97 = 111.0420 |
| (B) | = 18.60 | X | 5.88 = 109.3680 |
| 求積 | 1 | 合 | 計 = 220.4100 M <sup>2</sup> |

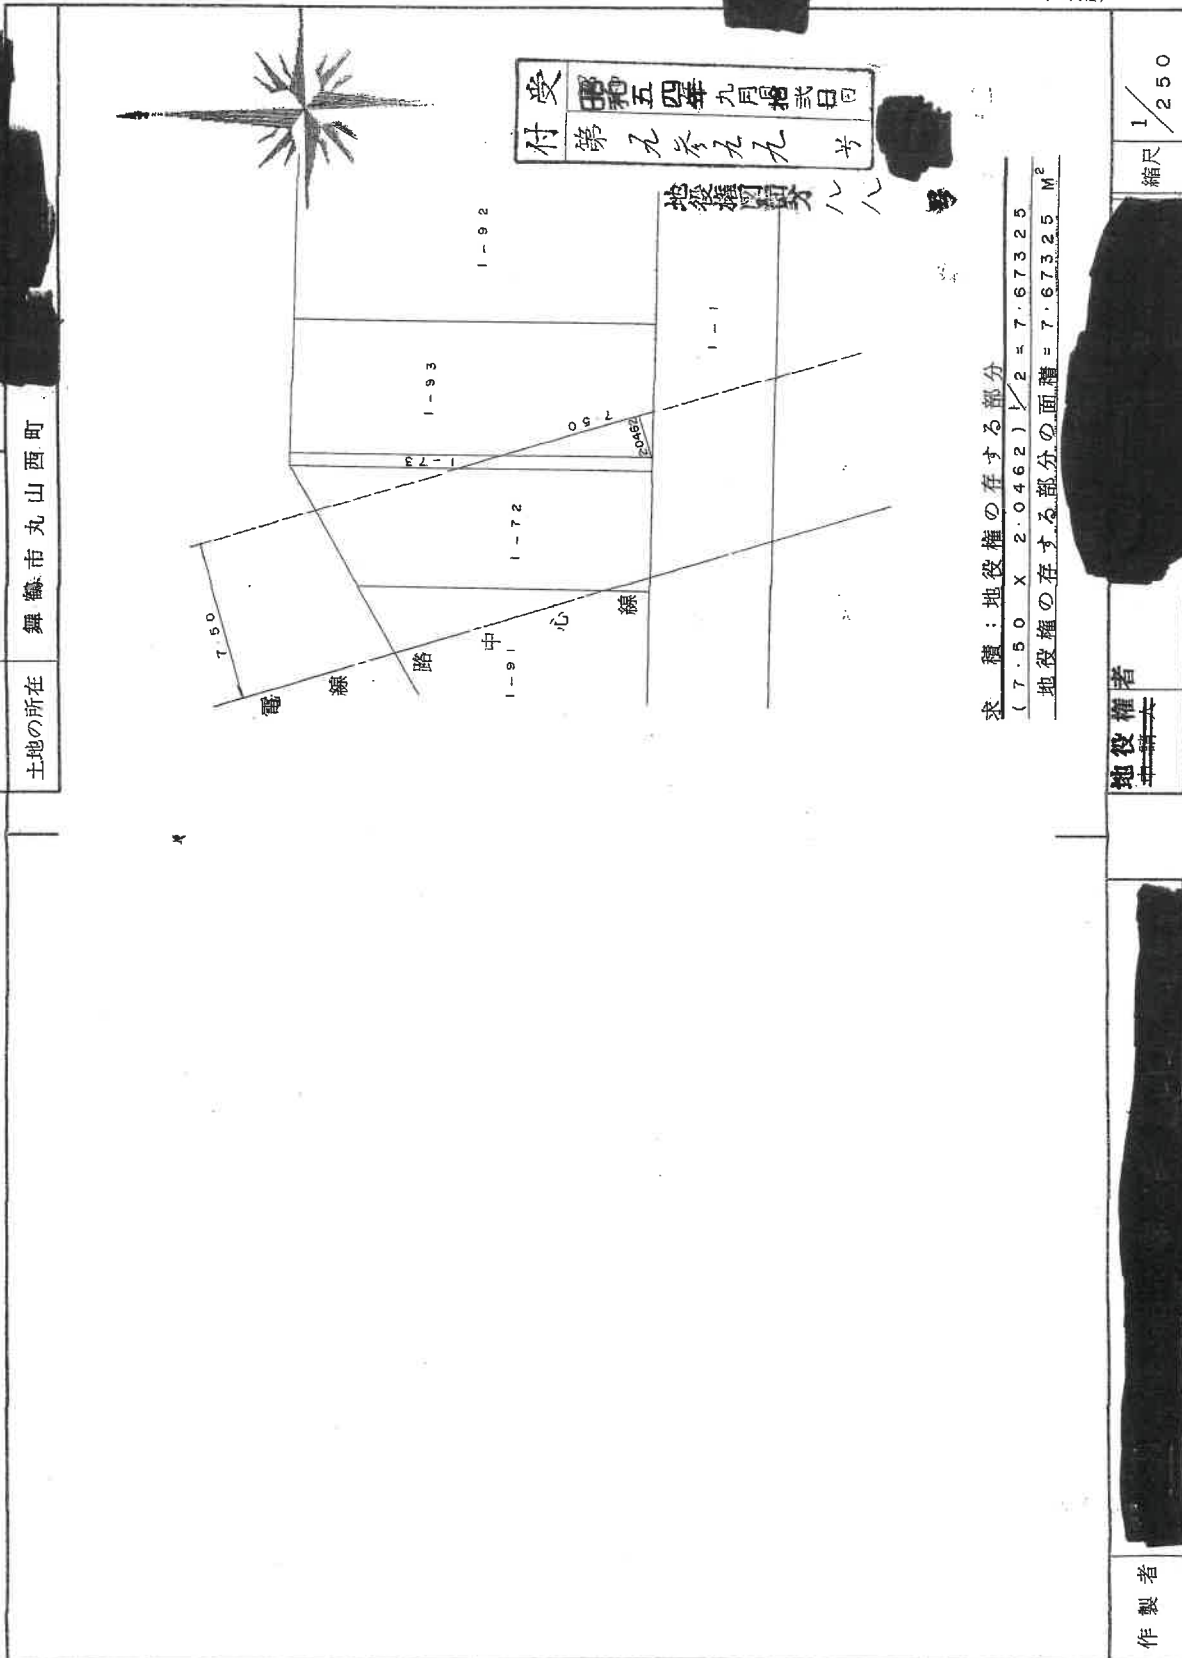
地役権図面

求 積: 地役権の存する部分

(7.50 x 2.0462) / 2 = 7.67325

地役権の存する部分の面積 = 7.67325 M<sup>2</sup>

物件1土地は、高圧送電線下地であり、物件1土地のうち7.67㎡の範囲に地役権が設定されている。

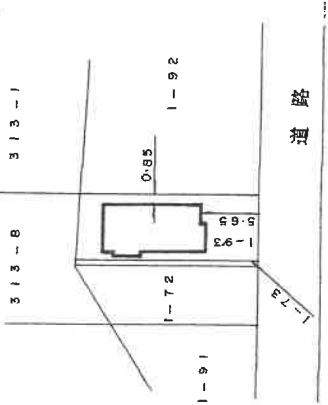
各階平面図 建物各階平面図 0022642

| 求積 | |
| 床面積 | = 45.54 M <sup>2</sup> |

| 床面積 | = 41.75 M <sup>2</sup> |

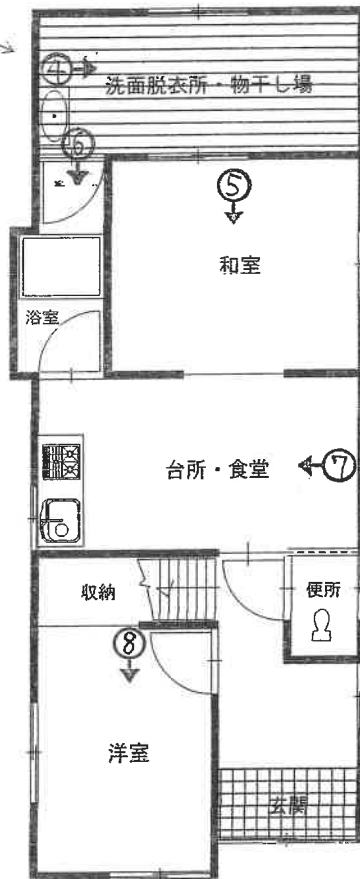
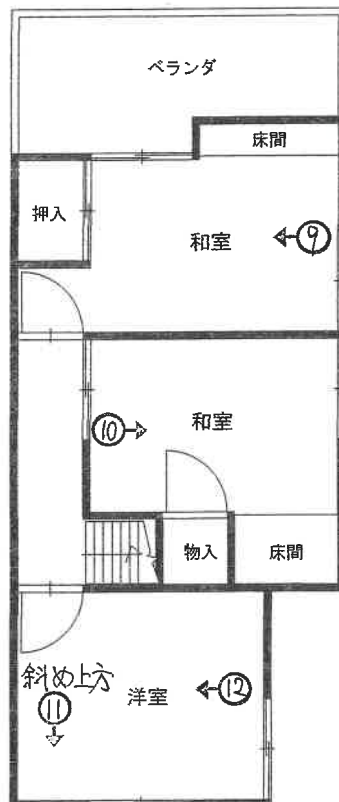
# 建物見取図 (物件 2)

増築部分 約9㎡

1 階

2 階

現地概測の結果、1階北西側に約9㎡の増築が認められた。2階は建物図面の形状、登記上の床面積と概ね一致した。

| 番号 | 所在等 | 登 記 | 現 況 |
|---|---|---|---|
| | <ul style="list-style-type: none"> <li>・本件土地は高圧送電線下地であり、登記事項証明書によれば、同土地のうち7.67㎡の範囲に地役権が設定されている。</li> <li>・現地立入の結果、本件建物1階には増築部分(用途:洗面脱衣所・物干し場、床面積:約9㎡)が存在することが確認された。</li> </ul> | | |
