## 期 間 入 札 の 公 告

建物の名称 ダイドームゾン神戸

# 現況調査報告書

# 評 価 書

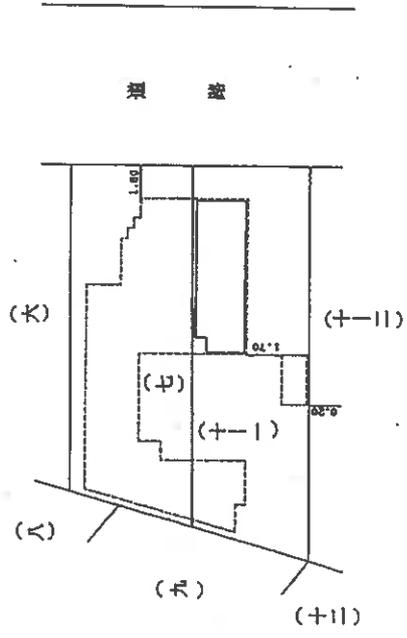
各階平面図 (二) 建築物平面図 3.7.4-

建築物の存する部分1階  
建物番号105号

求積表

1.85 X 0.72	=	1.3320
2.37 X 6.60	=	15.6420
計		16.9740
床面積		16.97 m <sup>2</sup>

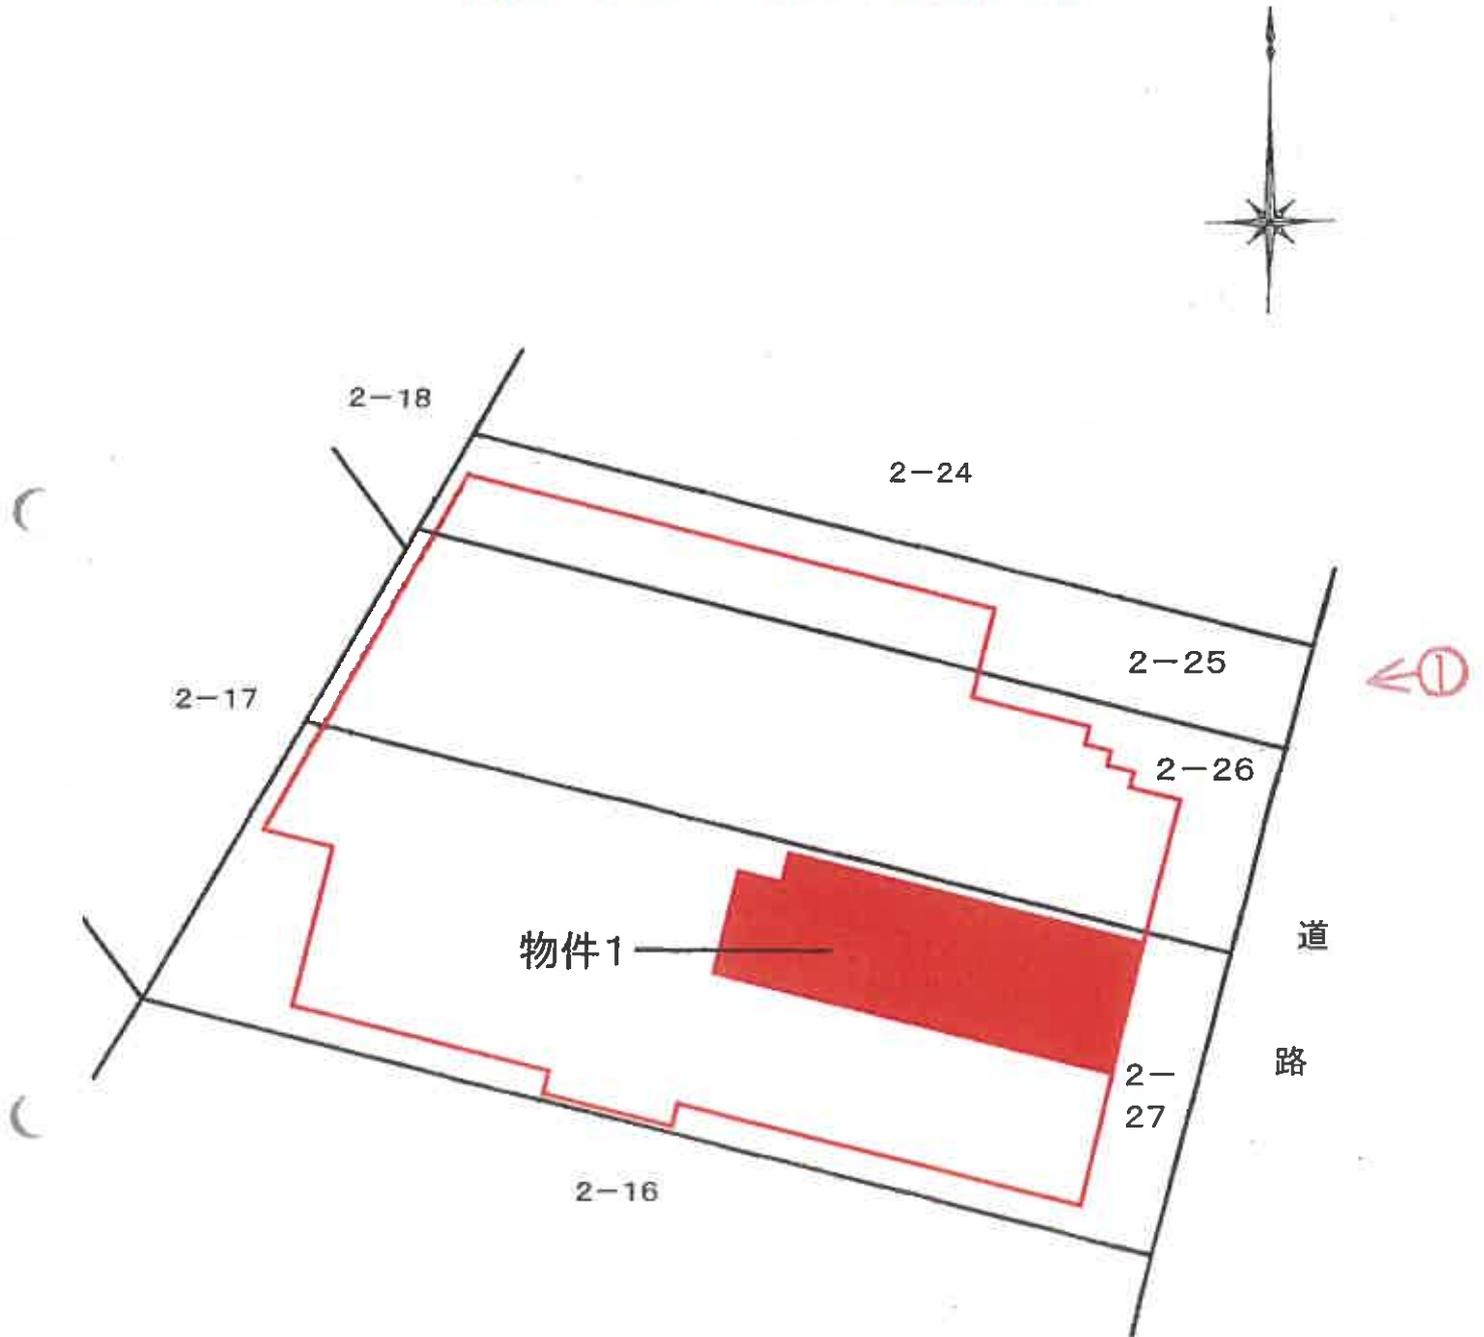
# 土地建物位置関係図

(◀①は写真番号および撮影位置・撮影方向)

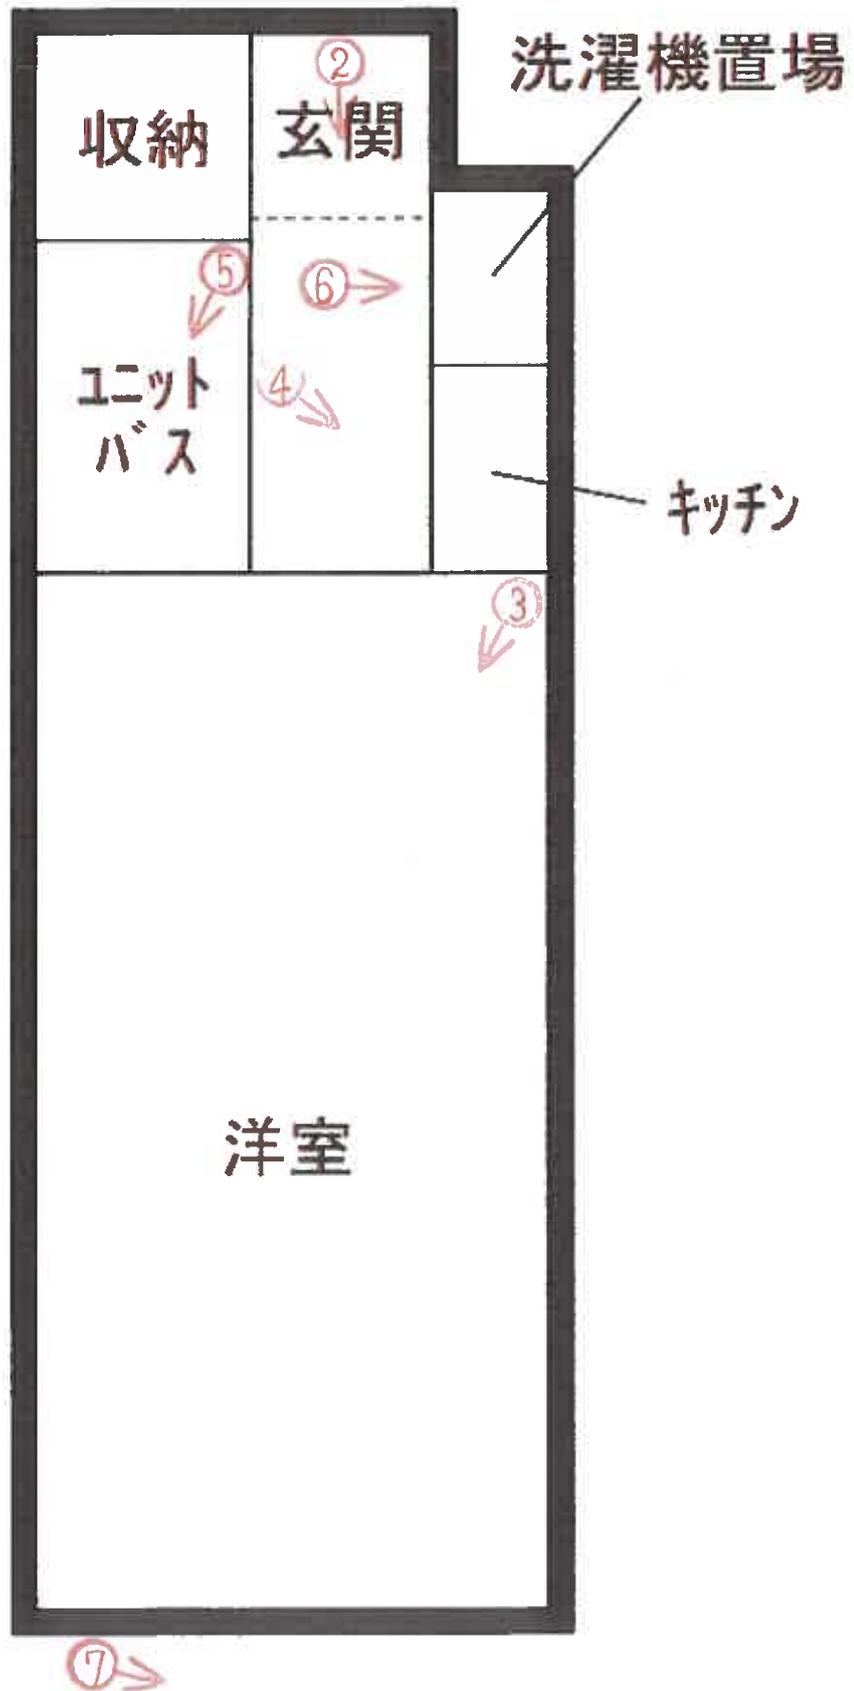
# 建物間取図

(◀○は写真番号および撮影位置・撮影方向)

構 造	鉄筋コンクリート造1階建
位 置	1階 (105号室) 主要開口部の方位：東向き
床 面 積	16.97㎡ (登記記載面積)
間 取 り	ワンルーム バルコニー 東向き
仕 様	天 井 : クロス等 床 : CFシート等 内 壁 : クロス壁等 設 備 : 特になし そ の 他 : -
保 守 管 理 の 状 態	やや劣る
管 理 費 等	管 理 費 月 額 6,000円 修 繕 積 立 金 月 額 4,000円 滞 納 額 あり (令和7年11月4日現在 40,000円)
専 有 部 分 の 利 用 状 況 等	現況調査報告書のとおり
特 記 事 項	・ 概ね経年程度の劣化が認められるが、キッチンについては他の水回りに比べて汚れや傷みが目立っている。

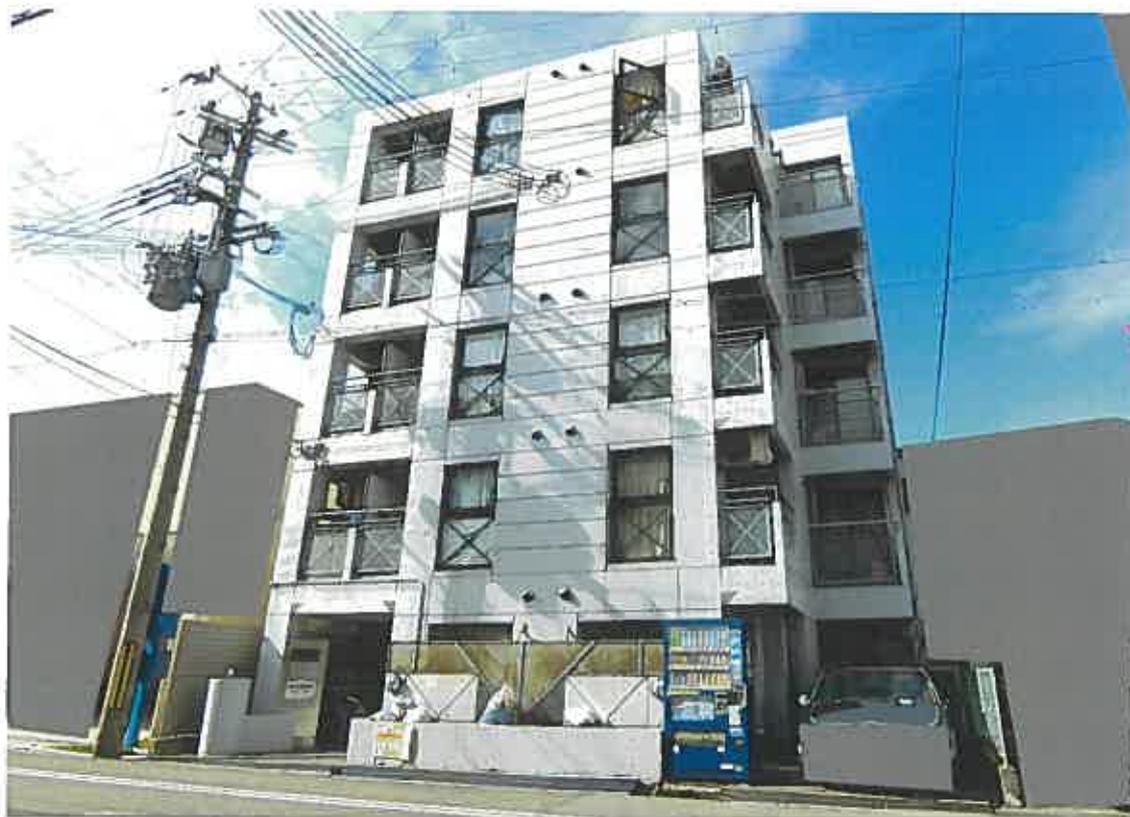
①

本件区分所有建物を含む一棟の建物

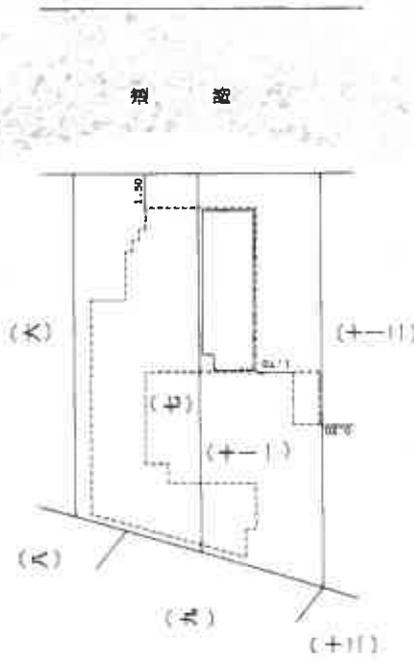
# 各階平面図

建物の存する部分1階

求積表

1.85 X 0.72	=	1.3320
2.37 X 6.60	=	15.6420
計		16.9740
床面積		16.97 m <sup>2</sup>

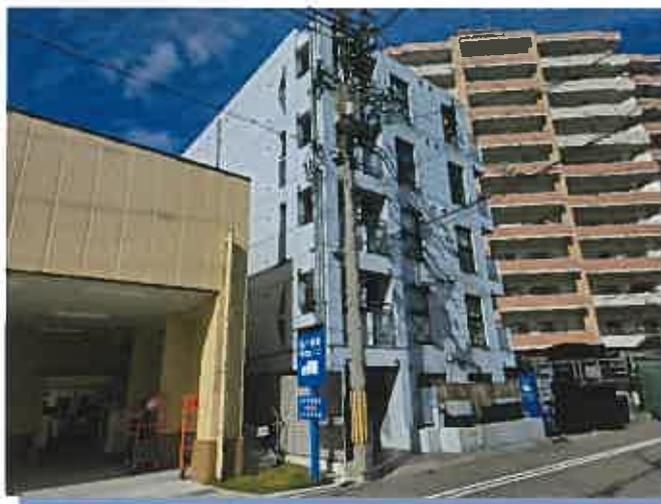
マンション名	ダイドームゾン神戸		
建物の用途	共同住宅 (総戸数28戸)		
建築時期及び経済的残存耐用年数	建築年月日 (登記記載)	平成3年2月26日 新築	
	経過年数	35年程度	
	経済的残存耐用年数	10年程度	
構造	鉄筋コンクリート造5階建		
仕様	屋根：陸屋根 外壁：コンクリート・パネル等		
設備等	エレベーター	なし	
	駐車場	受付順(総台数1台)	
	集会所	なし	
	その他	-	
品等	普通		
管理の形態等	管理組合	あり	ダイドームゾン神戸管理組合
	管理方式	委託	
	管理会社	ダイドーム管理株式会社	
	管理形態	管理人 巡回	
管理の状況	普通		
積立金	令和7年9月30日現在、 16,058,072 円		
特記事項	<ul style="list-style-type: none"> <li>石綿使用等の有無 対象建物について、建築時期・構造・種類等の要因を踏まえ現場調査を行った結果、アスベスト等を含有する吹付け材、耐火被覆材、保温材等が使用されている可能性は低いですが、成形板等にアスベスト等が使用されている可能性は否定できない。なお、アスベスト使用の詳細については専門調査機関の分析調査を要する。</li> </ul>

一棟の建物

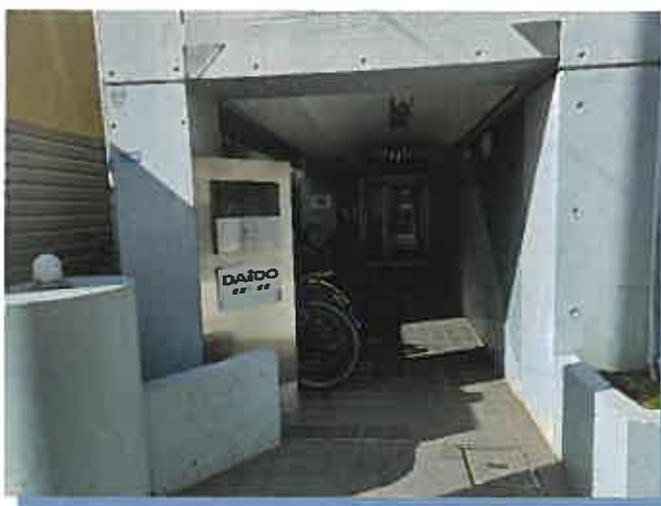
エントランス
