期 間 入 札 の 公 告

物 件 目 録

現況調査報告書

評 価 書

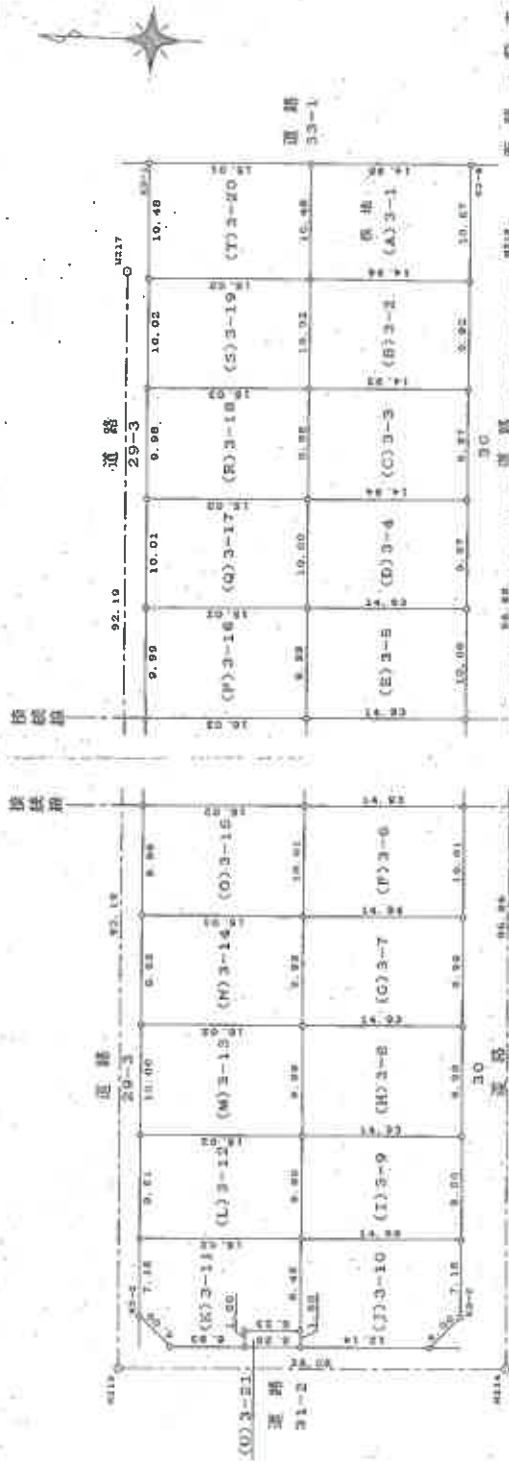
前 3 後・新 3-1~3-21 土地測量図
 地番 (A)3-1 地積測星
 (U)3-21

清番	面積
(A)3-1	187.406828 ㎡
(B)3-2	145.088343 ㎡
(C)3-3	149.103050 ㎡
(D)3-4	149.286004 ㎡
(E)3-5	149.380322 ㎡
(F)3-6	149.408416 ㎡
(G)3-7	149.257301 ㎡
(H)3-8	149.258099 ㎡
(I)3-9	141.974391 ㎡
(J)3-10	146.763702 ㎡
(K)3-11	138.030773 ㎡
(L)3-12	142.882391 ㎡
(M)3-13	150.298695 ㎡
(N)3-14	150.114573 ㎡
(O)3-15	150.278102 ㎡
(P)3-16	150.229454 ㎡
(Q)3-17	150.392990 ㎡
(R)3-18	150.085194 ㎡
(S)3-19	150.701535 ㎡
(T)3-20	157.428438 ㎡
(U)3-21	7.900342 ㎡
合 計	2988.416839 ㎡

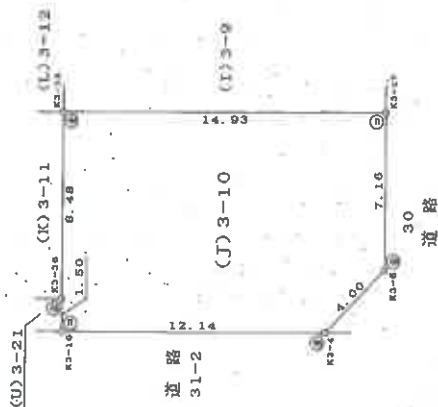
地積測量図 1/2

地番	(J)3-10			
測点	Xn	Yn	(Xn+1 - Xn-1)	Yn
K3-35	-140439.284	74619.393	1092353.294127	
K3-36	-140439.850	74610.911	-27158.371604	
K3-16	-140439.628	74609.406	911363.882076	
K3-4	-140451.765	74609.863	-1106165.980578	
K3-5	-140454.454	74612.824	-180661.485376	
K3-17	-140454.189	74619.989	1193477.632910	
	係面積		291.807404	
	面積		145.753702	
	地積		145.76	m ²

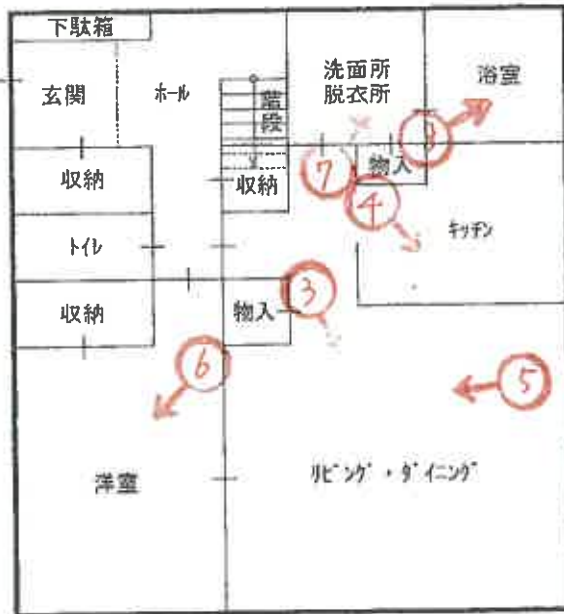
1 階

建物間取図

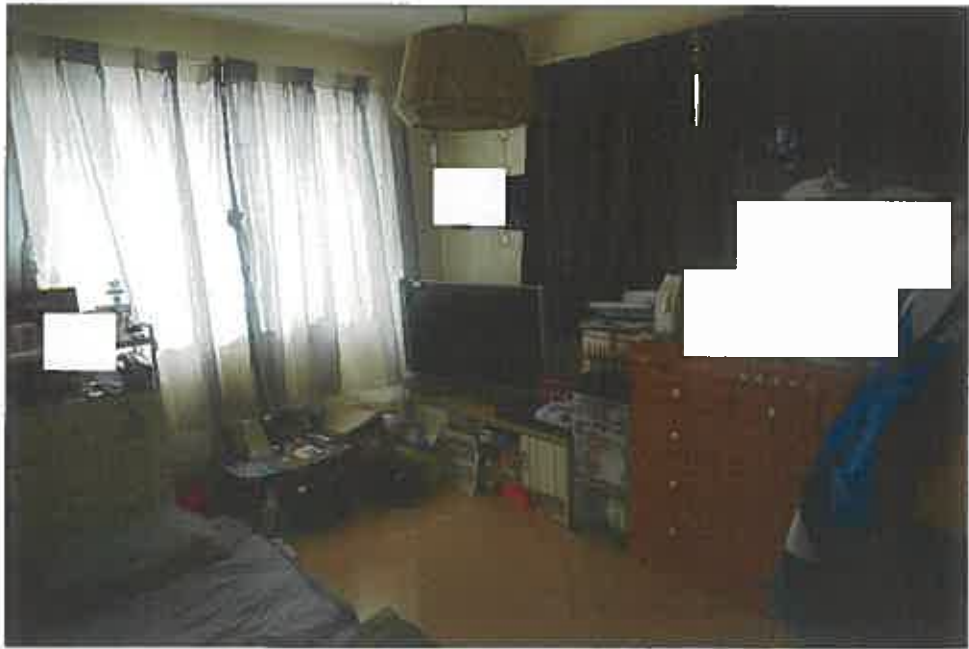
⑪

- 1 物件1土地を概測したところ概ね公簿と一致した。
- 2 建物内は雨漏りや水漏れ等特段の汚損や損傷不具合箇所は認められなかった。
- 3 2階北側に防音室があった(写真⑫)。
- 4 物件1土地の北側にゴミステーションがある。

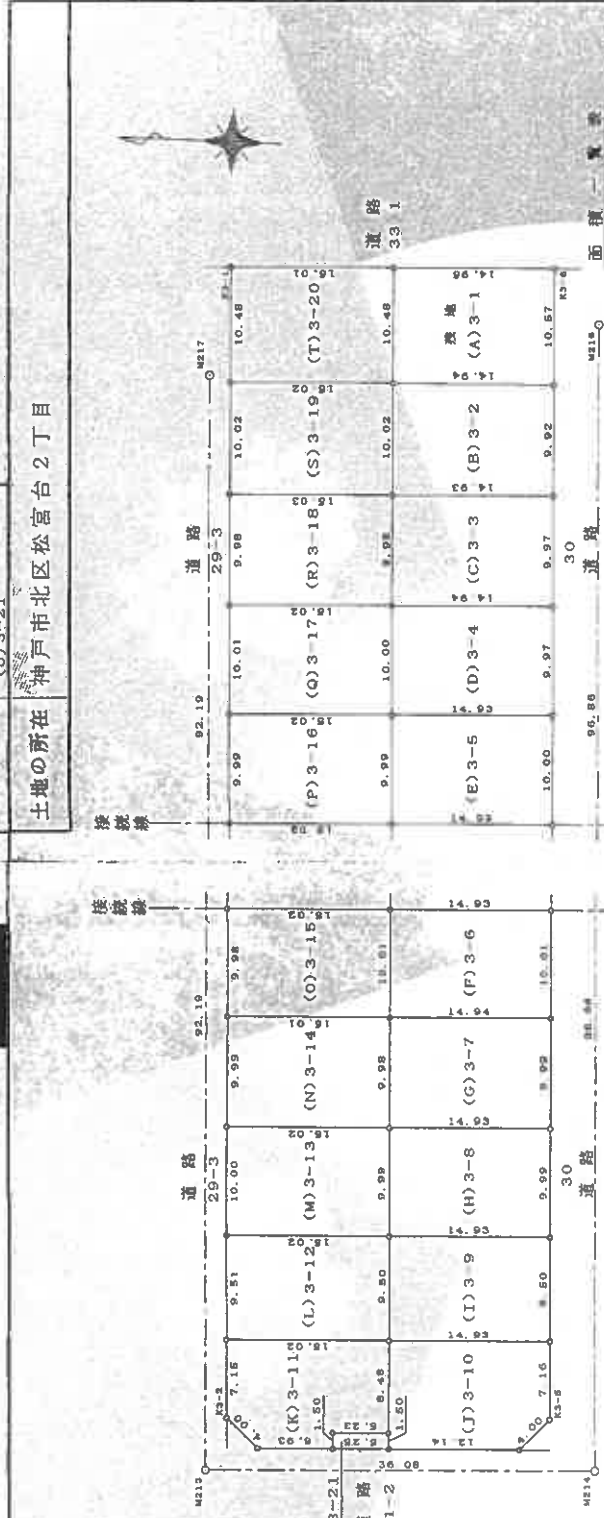
地番 後・新3-1~3-21 土地積測量図
 (A)3-1
 (U)3-21

地番	面積
(A)3-1	157.406626 ㎡
(B)3-2	149.068542 ㎡
(C)3-3	143.197060 ㎡
(D)3-4	149.298094 ㎡
(E)3-5	149.310332 ㎡
(F)3-6	148.608416 ㎡
(G)3-7	149.317701 ㎡
(H)3-8	149.385089 ㎡
(I)3-9	141.974301 ㎡
(J)3-10	145.715709 ㎡
(K)3-11	136.080773 ㎡
(L)3-12	142.852561 ㎡
(M)3-13	150.208008 ㎡
(N)3-14	150.112579 ㎡
(O)3-15	150.278102 ㎡
(P)3-16	150.229424 ㎡
(Q)3-17	150.392880 ㎡
(R)3-18	150.088194 ㎡
(S)3-19	150.701235 ㎡
(T)3-20	157.482438 ㎡
(U)3-21	17.960345 ㎡
合計	2389.418839 ㎡
