| 1 | 所 在 | 神戸市西区月が丘六丁目 |
| | 構 造 | 木造セメント瓦葺2階建 |

現況調査報告書

評 価 書

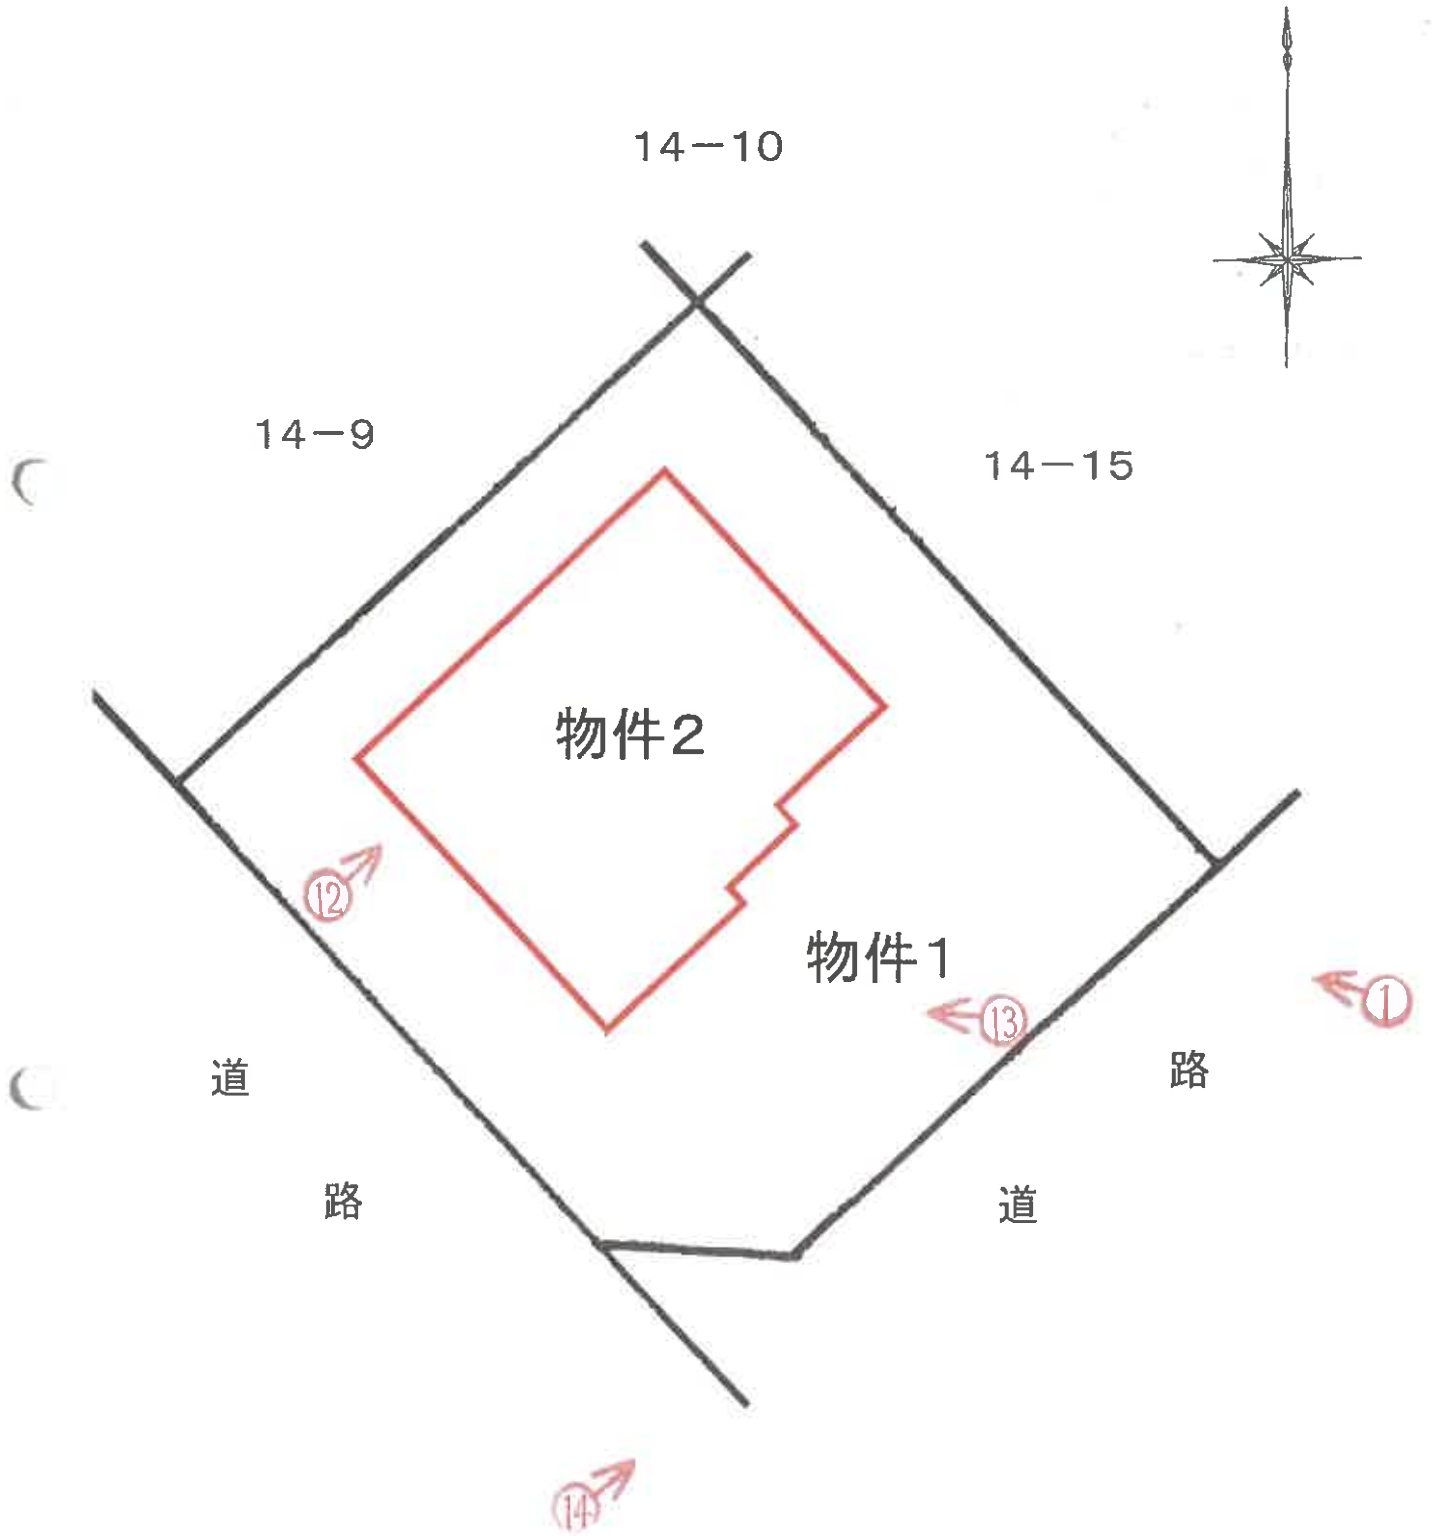
土地建物位置関係図

(←○は写真番号および撮影位置・撮影方向)
