## 期 間 入 札 の 公 告

## 物 件 目 録

## 現 況 調 査 報 告 書

# 評 価 書

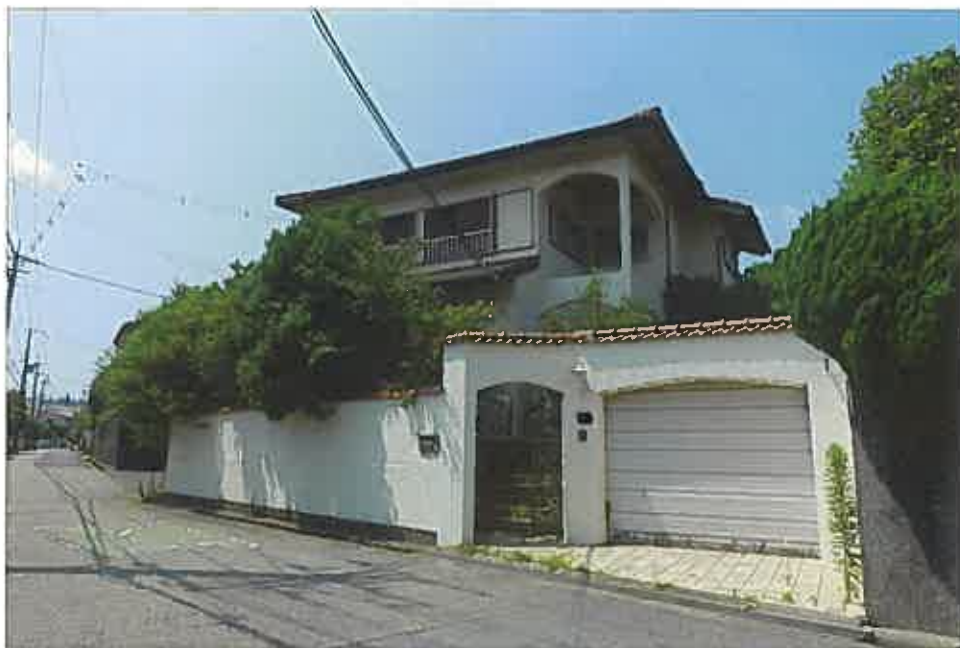
1

北方向から  
撮影

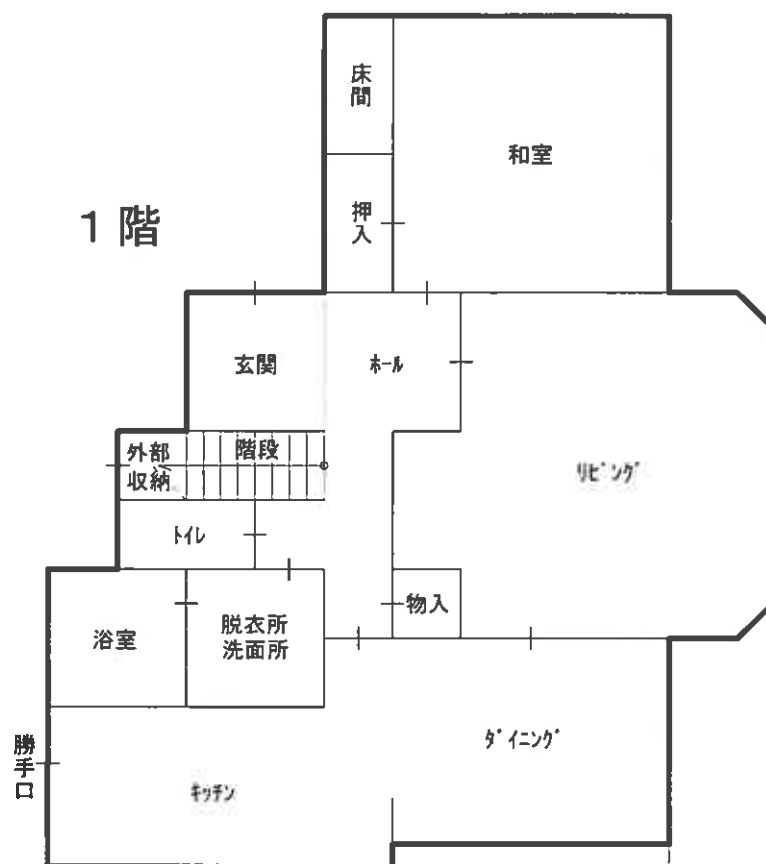
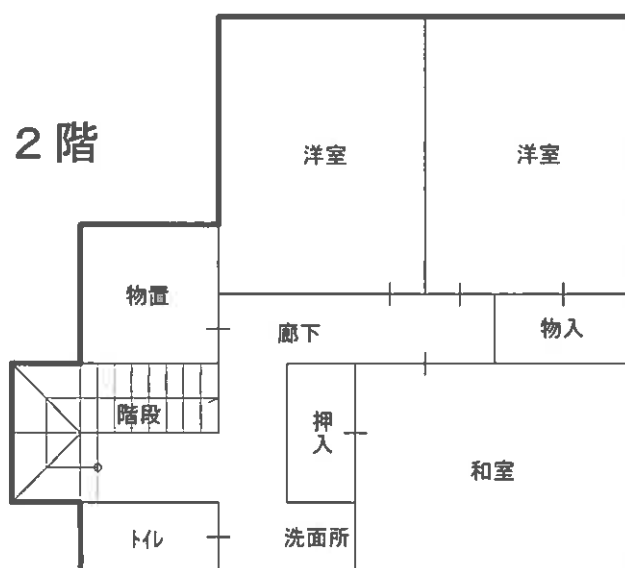
| 区 分 | 主である建物 |
|---|---|
| 現況用途等 | <p>現況用途： 居宅</p> <p>間取り： 附属資料建物間取図のとおり</p> |

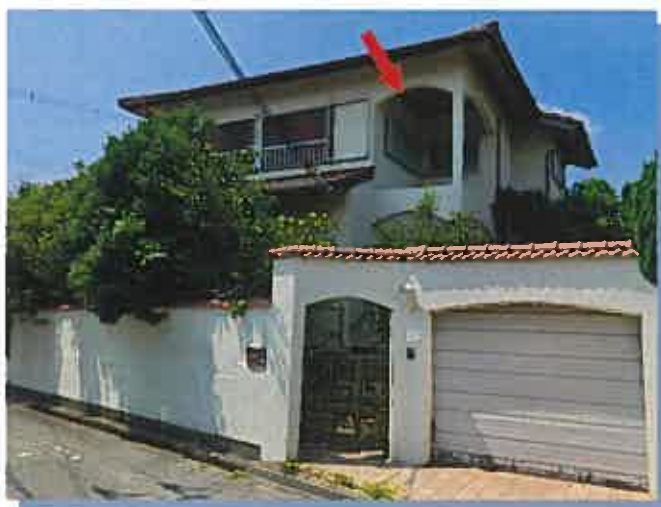
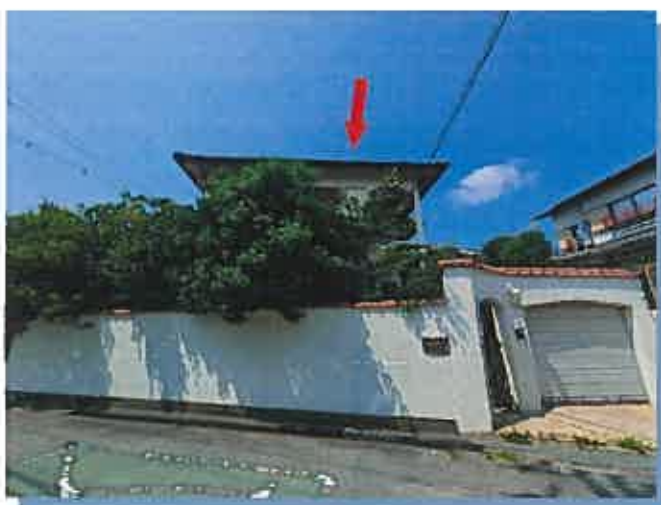
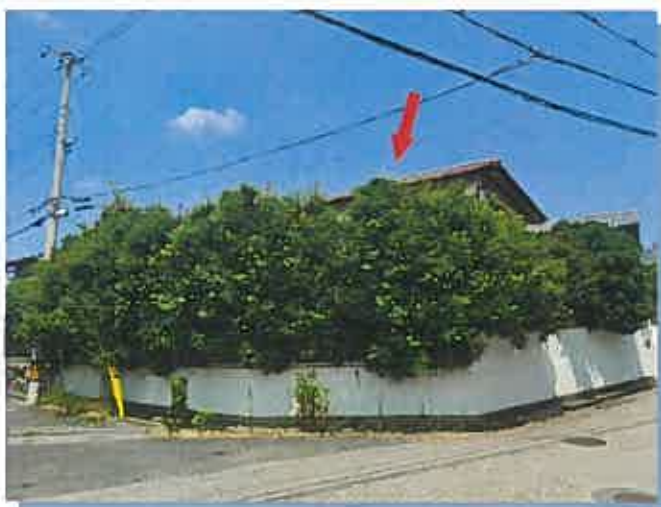
## 現況写真

| 区 分 | 主である建物 |
|---|---|
| 特 記 事 項 | <ul style="list-style-type: none"> <li>・ 石綿使用等の有無<br/>対象建物について、建築時期・構造・種類等の要因を踏まえ現場調査を行った結果、アスベスト含有建材が使用されている可能性は否定できない。なお、アスベスト使用の詳細については専門調査機関の分析調査を要する。</li> <li>・ 外壁や塀にクラックが複数見受けられる。</li> <li>・ 室内は所々傾きを感じられる箇所がある。</li> <li>・ 1階から2階へ上がる階段の中腹あたりの壁に拳大の穴がある。</li> </ul> |
