## 期 間 入 札 の 公 告

別紙物件目録記載の不動産を下記のとおり期間入札に付します。

## 現況調査報告書

# 評 価 書

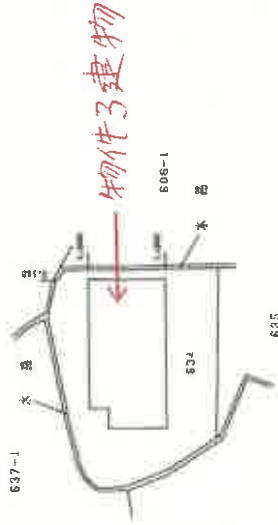
建物図面

$1.900 \times 12.350 = 23.465000$   
 $5.700 \times 14.250 = 81.225000$   
合計 104.690000  
床面積 104.69 m<sup>2</sup>

$5.700 \times 12.350 = 70.395000$   
 $0.950 \times 7.225 = 6.868750$   
 $0.950 \times 0.237 = -0.225150$   
合計 77.368600  
床面積 77.36 m<sup>2</sup>

$3.325 \times 7.600 = 25.270000$   
 $0.375 \times 5.225 = 1.969375$   
 $1.425 \times 2.850 = 4.061250$   
合計 31.811250  
床面積 31.81 m<sup>2</sup>

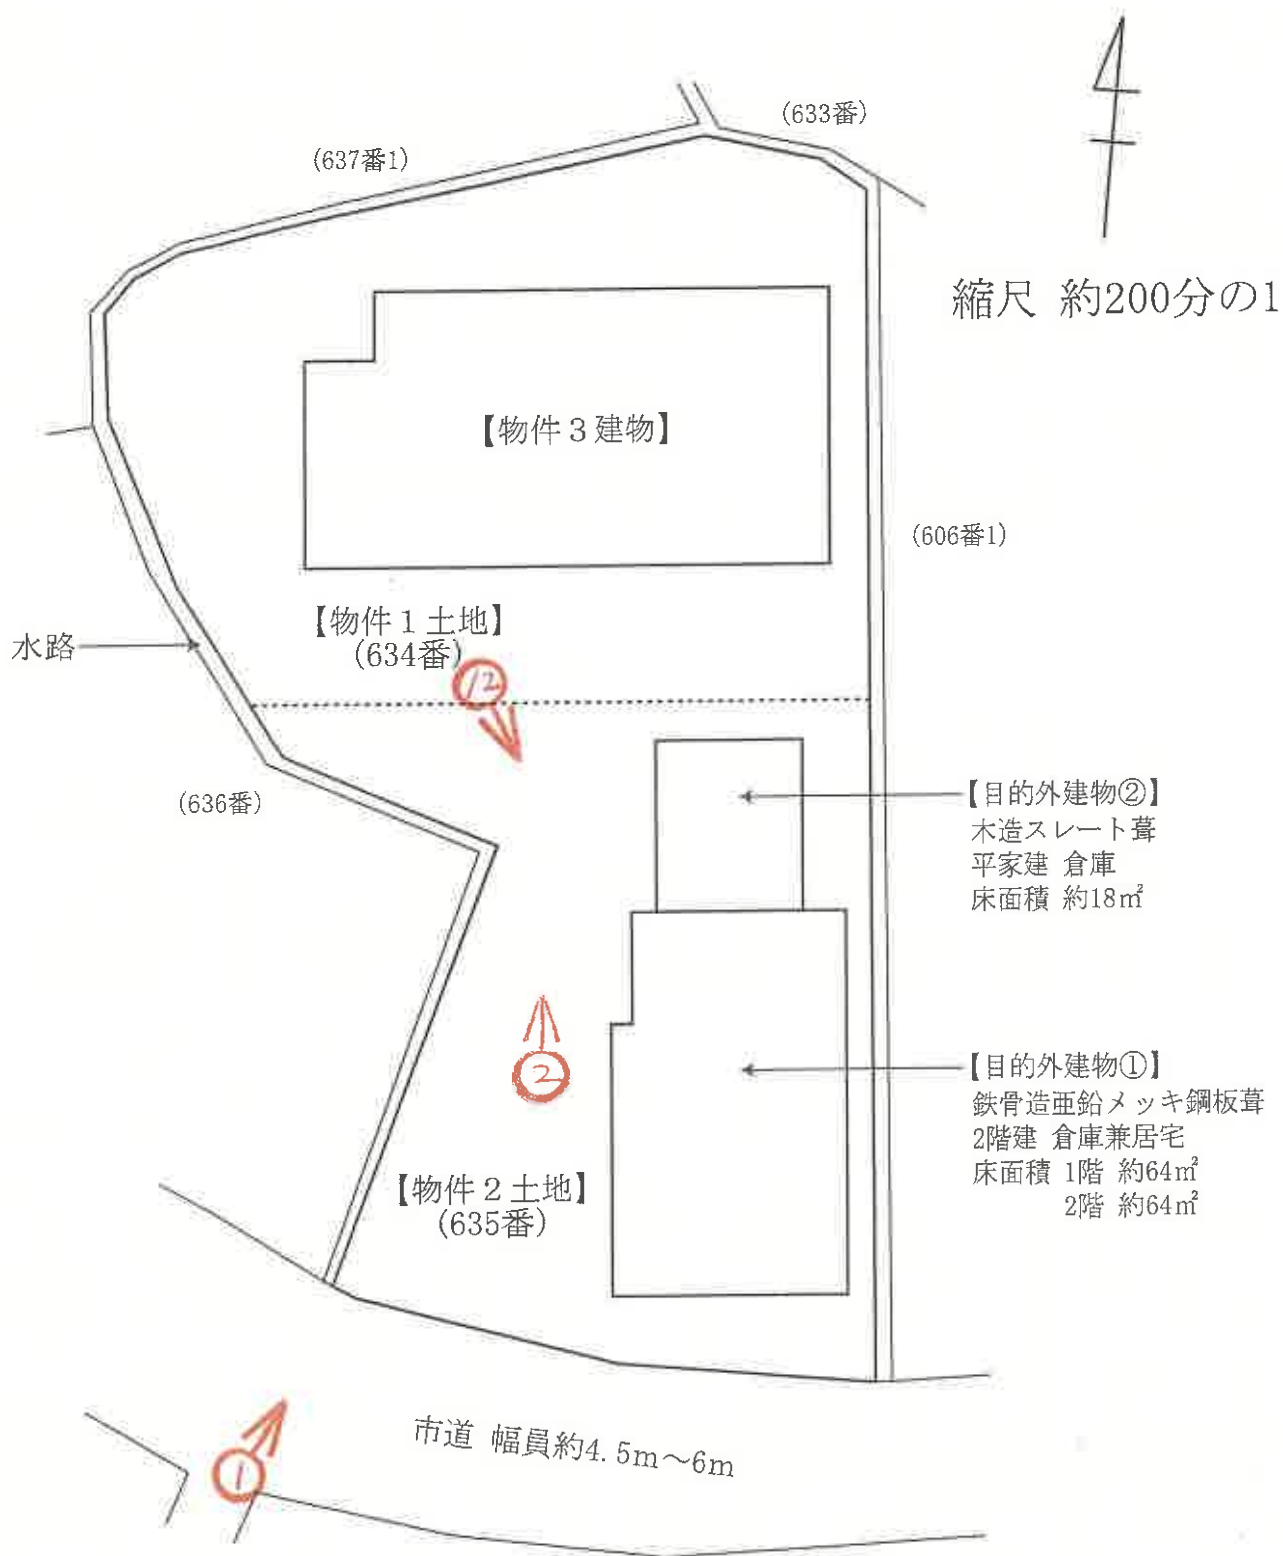
# 土地建物位置関係図

※本図面は、物件3建物及び目的外建物①②が、物件1及び物件2土地上にどのように配置されているかを表した概略図であり、土地の形状、建物の形状、方位、縮尺等について正確性を担保しているものではない。

(←○は写真番号および撮影位置・方向)

物件1及び2土地は、一体として一画地をなしており、概観及び一部概測をしたところ、周囲を道路及び水路により区分されており、形状は、概ね公図のとおりであると推測される。物件2土地の南側は、幅員約4.5メートルから6メートルの市道と等高に接面している。物件1土地は、物件3建物の敷地として利用されており、物件2土地は、3枚目に記載の目的外建物1及び2の敷地として利用されていると思われる。ただし、物件1土地と物件2土地との境界については、一部コンクリートで区切られた境界らしきラインが見受けられるものの、明確なものではなく、専門家による測量等により確認する必要がある。

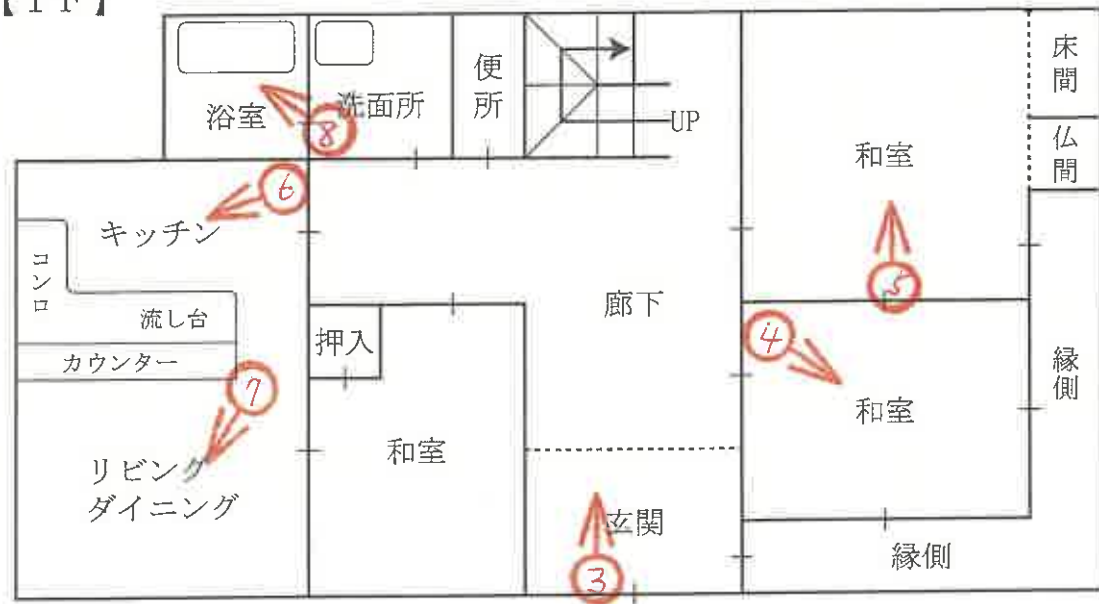
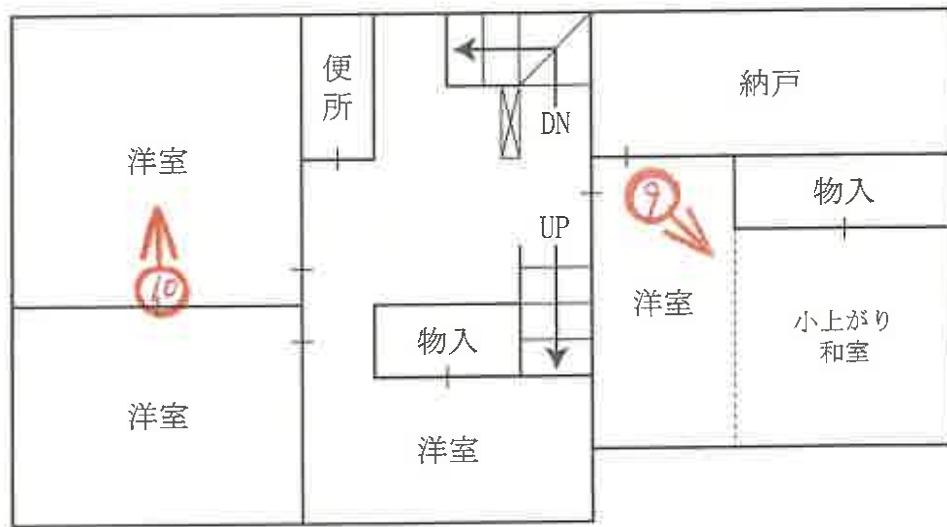
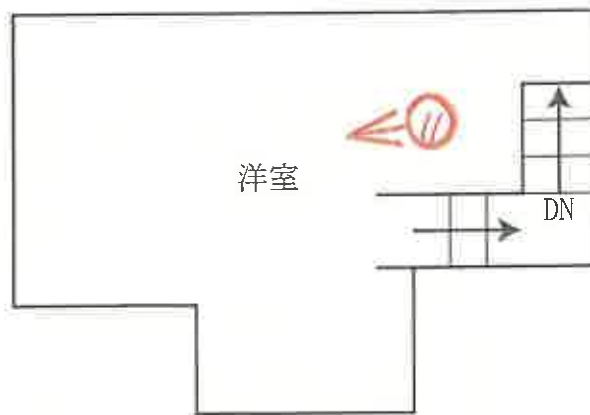
# 建 物 間 取 図

(→○は写真番号および撮影位置・方向)

所有者立会の上、物件3建物の立入調査を実施したところ、形状等については、概ね建物図面各階平面図のとおりと思われるほか、添付写真のとおり。目視の限り、一部に建具の損傷や汚れが見受けられたが、特筆すべき不具合箇所は見受けられなかった。

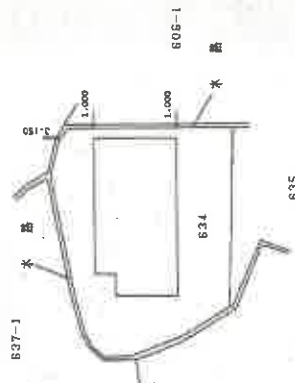
建物図

$1.900 \times 12.350 = 23.465000$   
 $5.700 \times 14.250 = 81.225000$   
合計 104.690000  
床面積 104.69  $\text{m}^2$

$5.700 \times 12.350 = 70.395000$   
 $0.950 \times 7.600 = 7.220000$   
 $- (0.950 \times 0.237) = -0.225150$   
合計 77.389850  
床面積 77.38  $\text{m}^2$

$3.325 \times 7.600 = 25.270000$   
 $0.475 \times 5.225 = 2.481875$   
 $1.425 \times 2.950 = 4.061250$   
合計 31.813125  
床面積 31.81  $\text{m}^2$

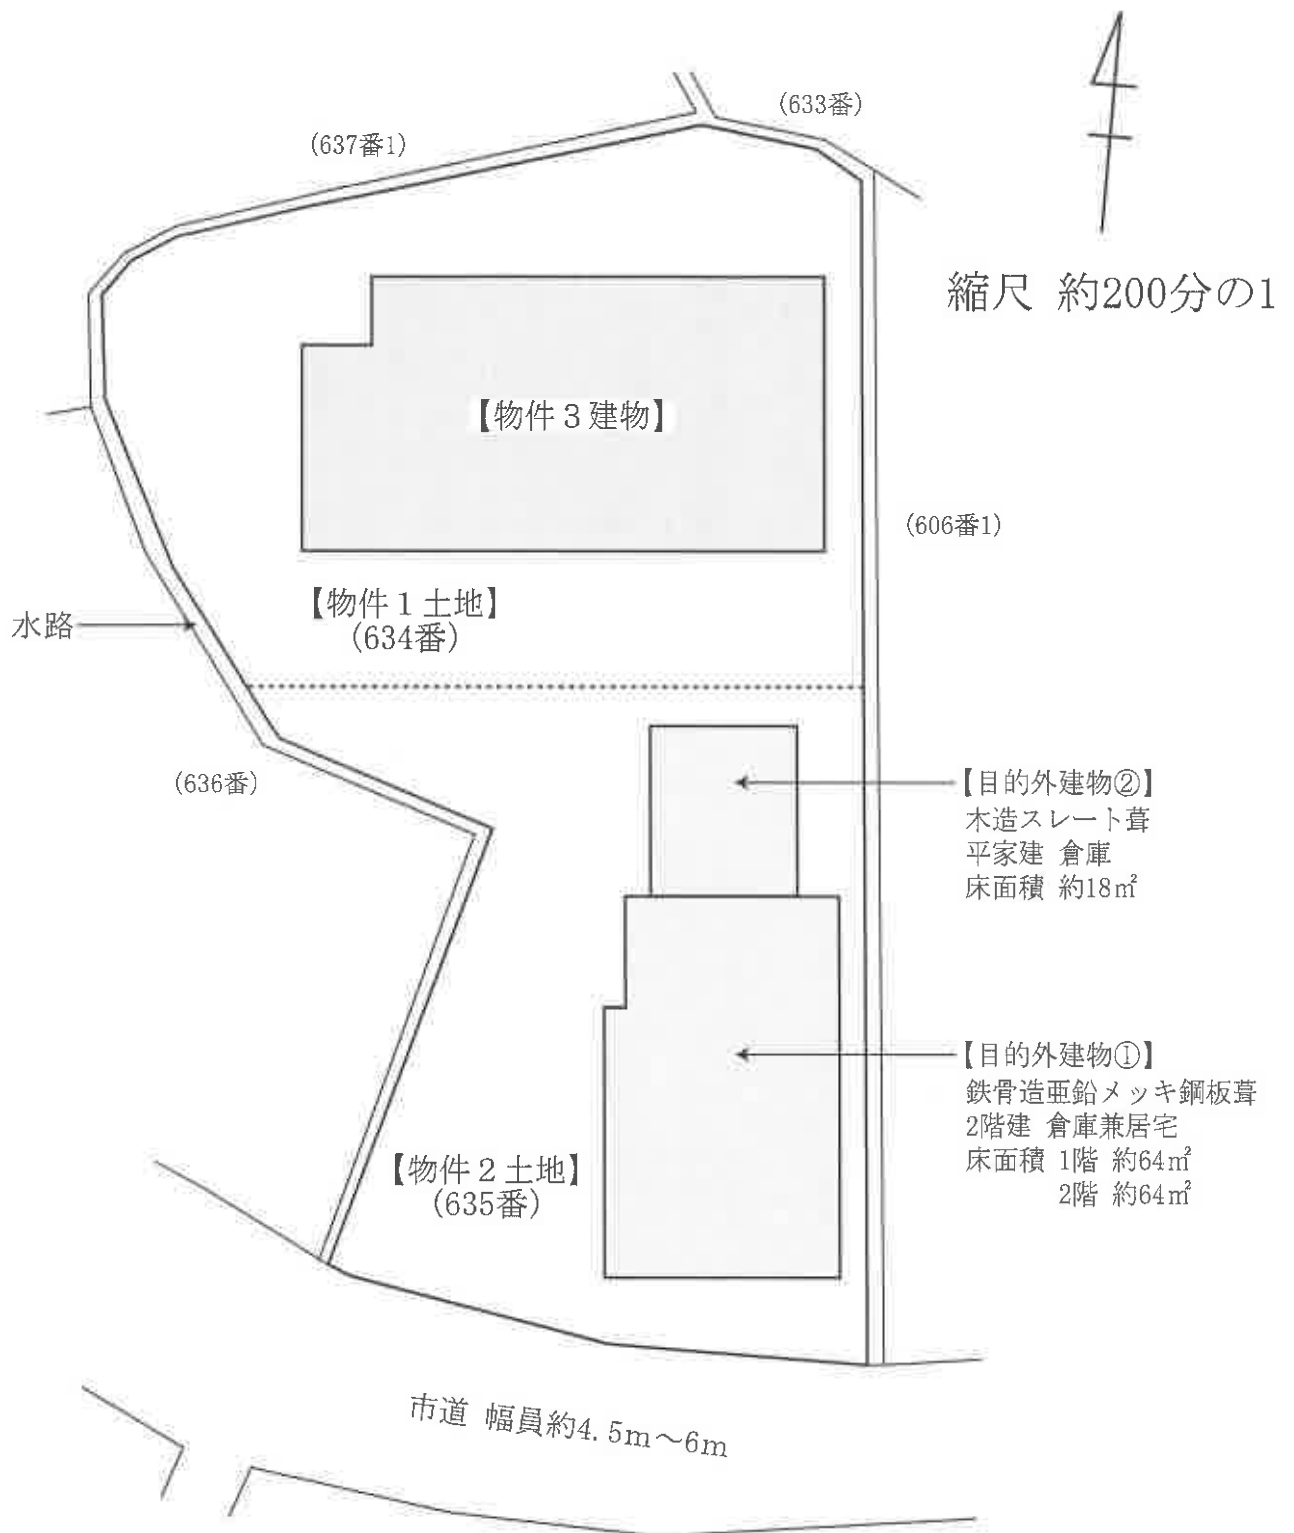
# 土地建物位置関係図

※本図面は、物件 3 建物及び目的外建物①②が、物件 1 及び物件 2 土地上にどのように配置されているかを表した概略図であり、土地の形状、建物の形状、方位、縮尺等について正確性を担保しているものではない。

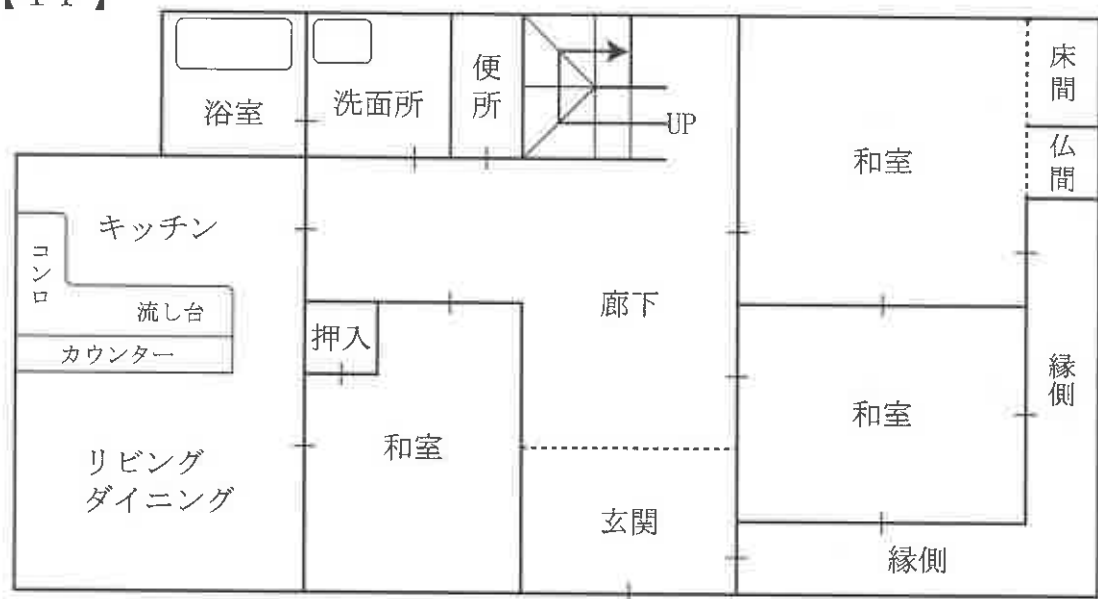
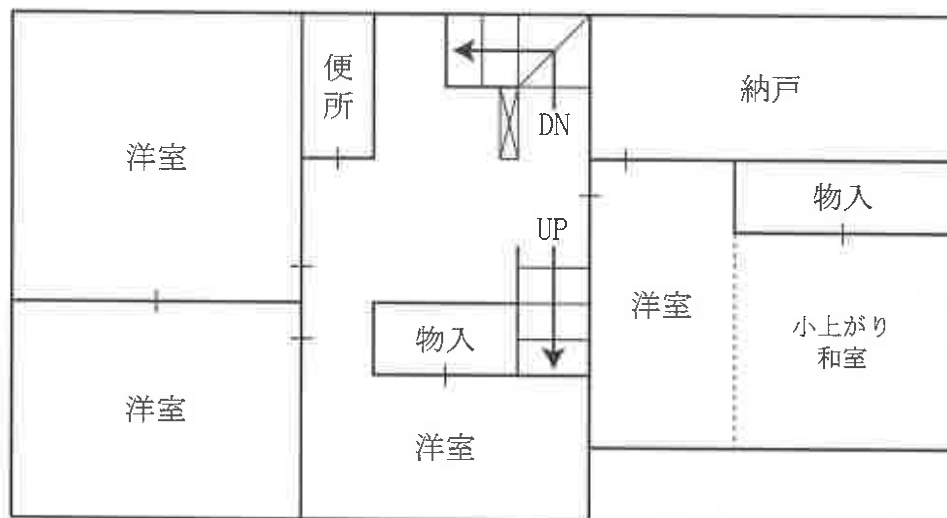
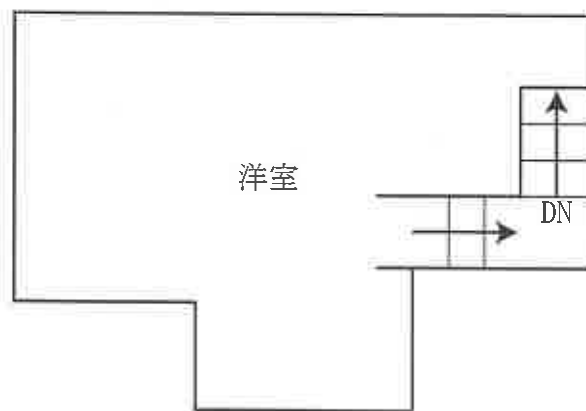
# 建 物 間 取 図

| 区 分 | 主である建物 |
|---|---|
| 現況用途等 | 現況用途： 居宅<br>間取り： 附属資料建物間取図のとおり |

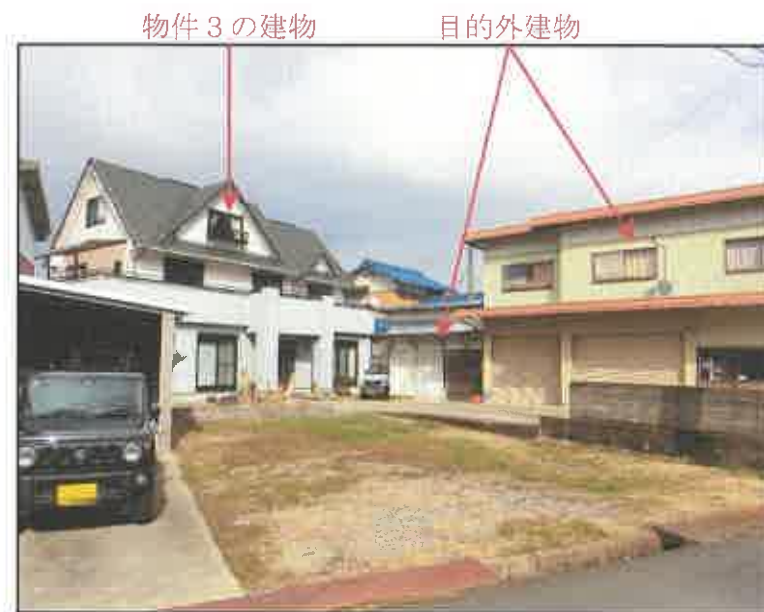
対象物件を  
南西方から撮影

| 区 分 | 主である建物 |
|---|---|
| 特 記 事 項 | <ul style="list-style-type: none"> <li>・石綿使用等の有無<br/>対象建物について、建築時期・構造・種類等の要因を踏まえ現場調査を行った結果、アスベスト等を含有する吹付け材、耐火被覆材、保温材等が使用されている可能性は低い、成形板等にアスベスト等が使用されている可能性は否定できない。なお、アスベスト使用の詳細については専門調査機関の分析調査を要する。</li> <li>・物件3建物の室内については、一部に建具の損傷や汚れが見受けられたが、目視で確認した範囲内において、特筆すべき不具合箇所は見受けられなかった。</li> </ul> |

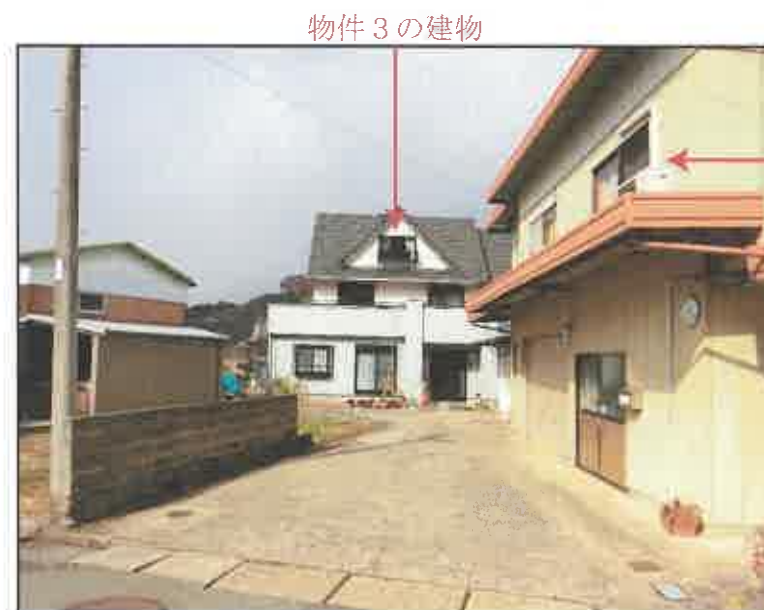
目的外建物

対象物件を  
南方から撮影

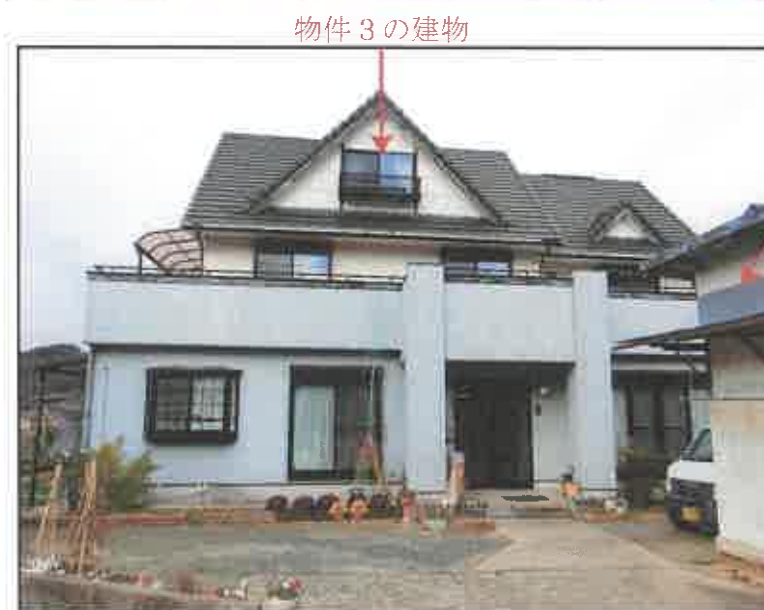
目的外建物

対象物件を  
南方から撮影
