期 間 入 札 の 公 告

1 所 在 伊丹市鴻池三丁目 408番地
家屋 番号 408番
種 類 居宅
構 造 木造スレート葺2階建
床 面 積 1階 67.49平方メートル
2階 58.38平方メートル

現況調査報告書

評 価 書

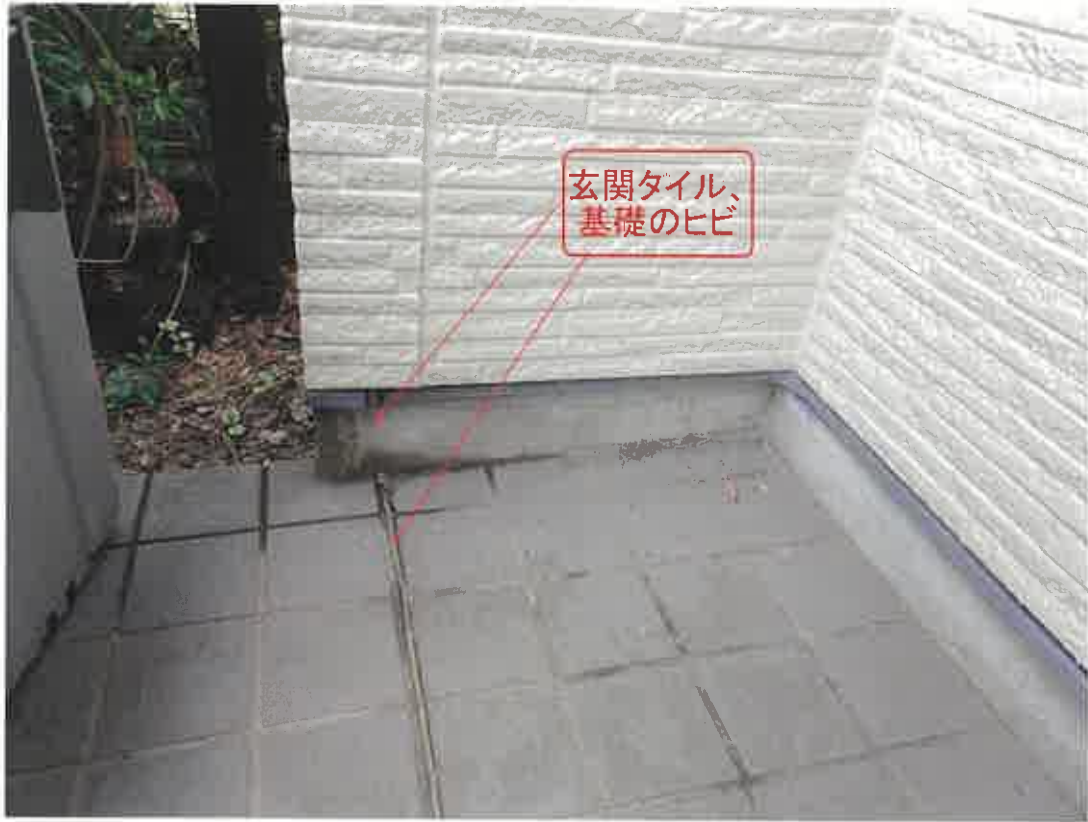
11

関係人の陳述等	
陳述者 (当事者等との関係)	陳述内容等
■ A (所有者)	<p>1 本件建物は、私が住居として使用しています。</p> <p>2 借地契約について、契約書等は弁護士さんに預けていますので、提示することはできません。地主さん側から契約書等が提出されているとのことですが、契約内容はそのとおりだと思います。</p> <p>3 フローリング、畳に傷みがあります。内壁に猫による引っ掻き傷があります。玄関タイルから基礎にかけてヒビがあります。建物北側の外壁に穴があいています。浴槽のエプロンに不具合があります。アンテナを設置するため、内壁外壁を通す穴を2箇所あけました。1階和室にエアコンが設置できないと電気屋さんに言われました。敷地南西端の駐車スペースのブロックが損傷しています。キッチンと風呂の換気扇に不具合があります。24時間換気が動いていないように思います。</p> <p>4 洗面、1・2階トイレ、給湯器は入れ替えました。</p> <p>5 室内で猫を1匹飼っています。</p> <p>6 本件物件内で、事件、事故はありません。しかし、盗難被害がありました。</p> <p>7 北側の外壁の損傷、自動車に対する傷つけ、北側隣接地の塀の上に当方側に向けて人形を並べている等の近隣トラブルがあります。当方も様々な被害を受けましたが証拠がなく警察も動くことができていません。当方だけでなく近所の方も被害を受けていると思います。困っています。</p>
■ D	<p>私は目的外土地共有者B、Cの父です。</p> <p>借地契約についての照会書が届きましたが、借地権設定者代理人であるミサワホーム近畿株式会社から回答してもらいます。</p>

玄関タイル、
基礎のヒビ

建物の北側外壁の損傷は雨水の浸入の可能性があり、早急な修理が望ましい。

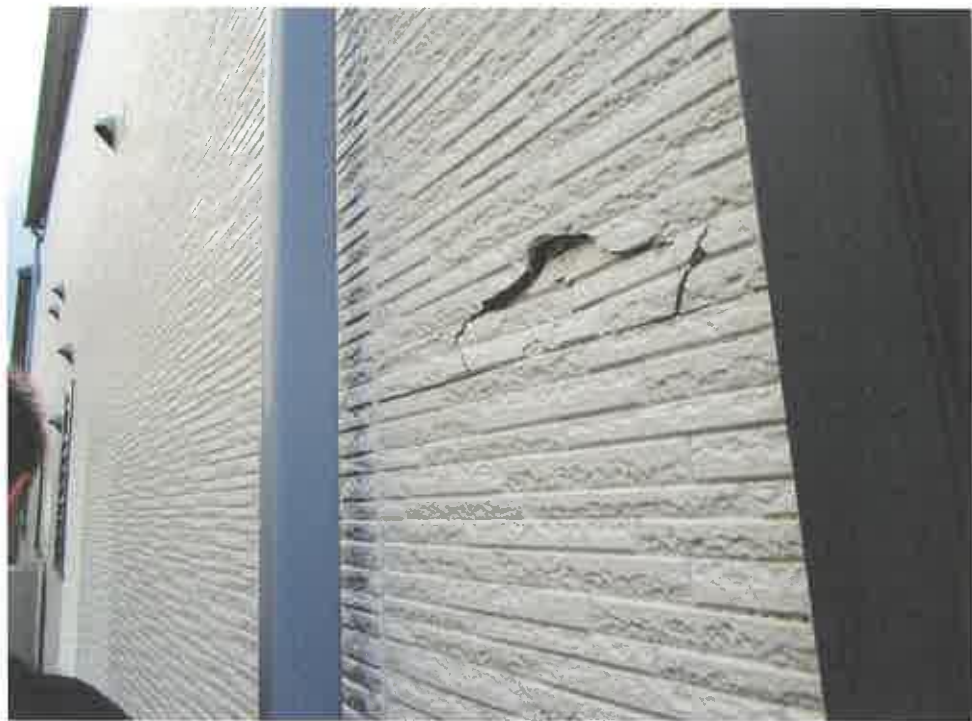
写真2

区 分	主である建物
建築時期及び経済的残存耐用年数	建築年月日 (登記記載) 平成11年8月30日 新築 経過年数 26 年程度 経済的残存耐用年数 5 年程度
仕 様	構 造 : 木造 屋 根 : スレート葺 外 壁 : サイディング等 内 壁 : クロス壁等 天 井 : クロス等 床 : タタミ・フロアタイル等 設 備 : 特にない その他 : ロフトあり
床面積 (現況)	目的物件記載のとおり
現況用途等	現況用途 : 居宅 間取り : 附属資料建物間取図のとおり
品 等	やや劣る
保守管理の状態	やや劣る
建物の利用状況	現況調査報告書のとおり
特 記 事 項	<ul style="list-style-type: none"> ・石綿使用等の有無 対象建物について、建築時期・構造・種類等の要因を踏まえ現場調査を行った結果、アスベスト含有建材が使用されている可能性は否定できない。なお、アスベスト使用の詳細については専門調査機関の分析調査を要する。 ・室内で猫を一匹飼育しており、猫によると思われる内壁クロスの損傷箇所及び畳等の汚損箇所等が視認できたほか、浴槽のエプロンに不具合がある。 ・関係人の陳述によれば、アンテナを設置するために、内壁外壁を通す穴を2カ所あけたとのことである。 ・外壁の破損箇所及び駐車場のブロックの損傷箇所が視認できた。 ・関係人の陳述によれば、近隣トラブルがあるとのことである。

外壁の破損箇所
