期 間 入 札 の 公 告

建物の名称 ダイドームゾン武庫之荘VI

現況調査報告書

評 価 書

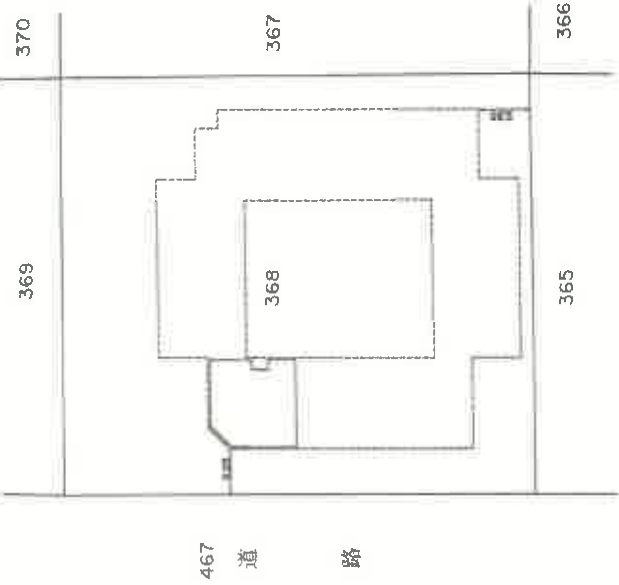
建物の存する部分2階
建物番号202号

(3.22 + 4.22) x 1.00 / 2	=	3.7200
2.66 x 4.22	=	11.2352
0.46 x 2.06	=	0.9476
0.46 x 1.36	=	0.6256
合計		16.5184
床面積		16.51 ㎡

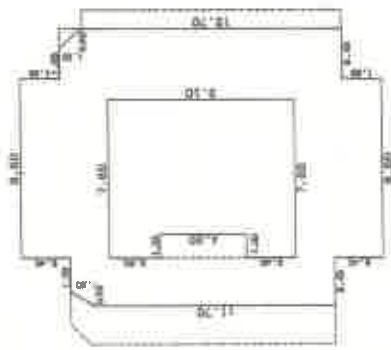
5階平面図

(11.70 × 12.90) × 0.70 /2	=	8.6100
7.60 × 4.30	=	32.8800
7.60 × 4.30	=	32.8800
1.00 × 17.70	=	17.7000
1.90 × 17.80	=	33.6200
0.90 × 12.70	=	11.4300
(13.80 × 12.70) × 0.90 /2	=	11.9250
合計		151.2650
床面積		151.26

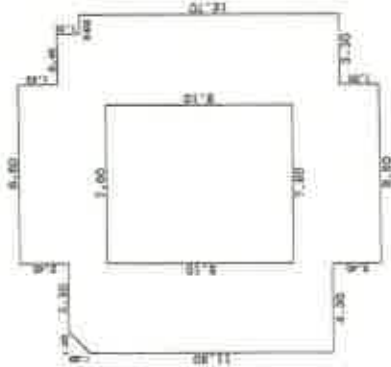
1階・2階・3階・4階
各階同型平面図

(11.90 × 12.90) × 1.00 /2	=	12.4000
7.60 × 4.30	=	32.8800
7.60 × 4.30	=	32.8800
1.00 × 17.70	=	17.7000
2.00 × 17.80	=	35.6000
0.90 × 12.70	=	11.4300
合計		182.5800
床面積		182.58

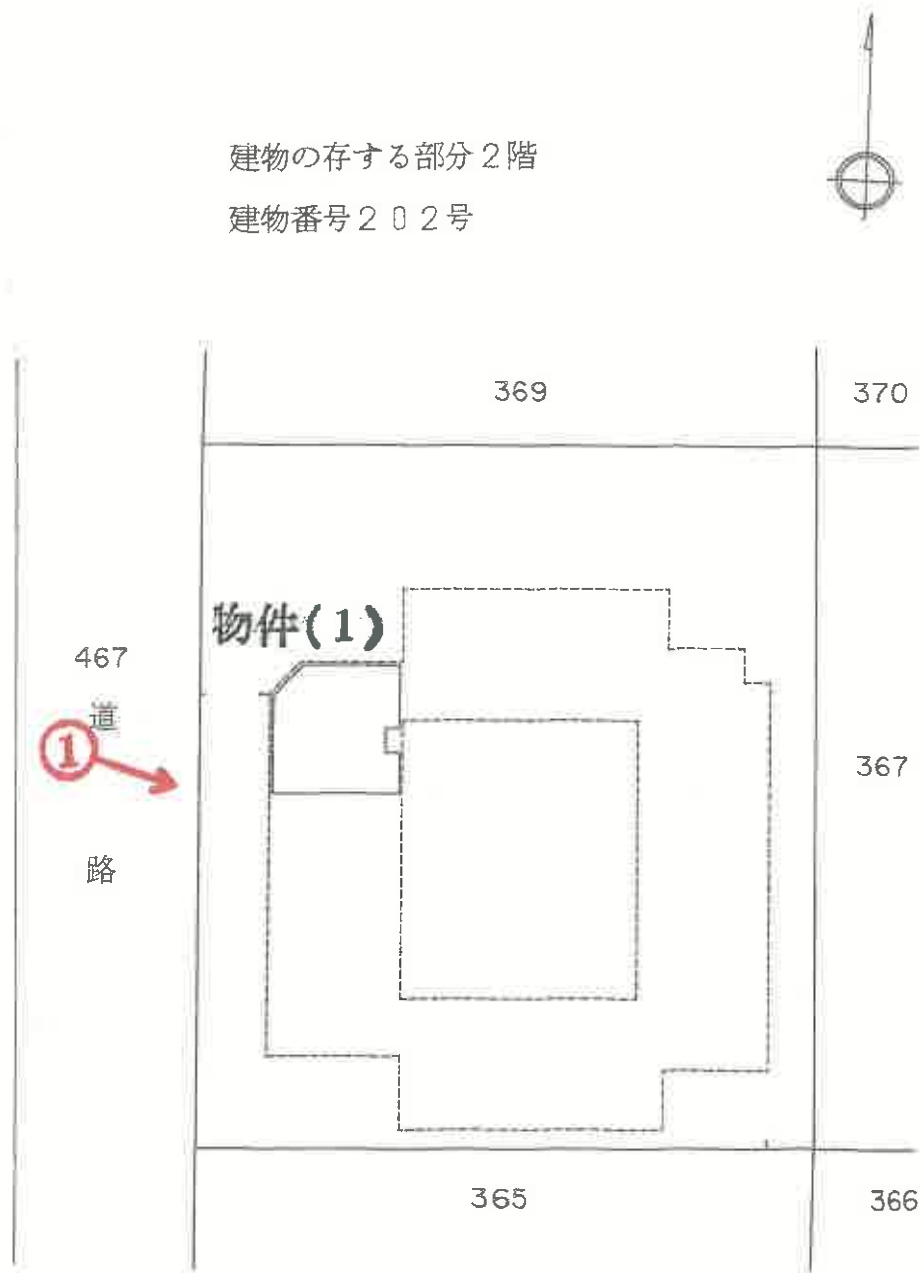
土地建物位置関係図

(←○は写真番号および撮影位置・方向)

当図面は、土地と建物とのおおよその位置関係を示した参考図であり、土地及び建物の範囲・境界を確定的に示すものではない。
